RIBE DOMKIRKE

I ANLEDNING AF KIRKENS
HOVEDISTANDSÆTTELSE

1882—1904

DR. JACOB HELMS OG PROF. H. C. AMBERG

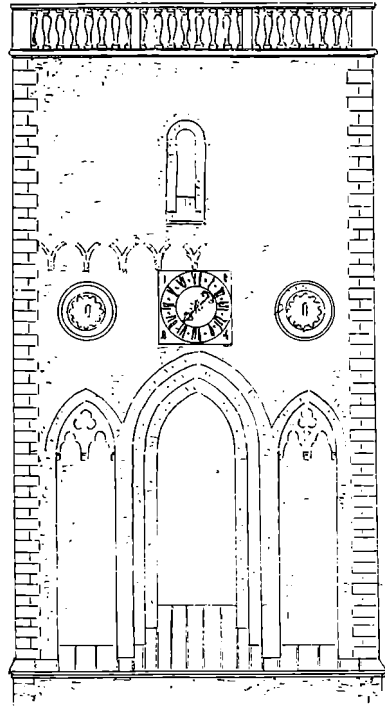
Fig. 2. Parti af Taarnets Overdel.

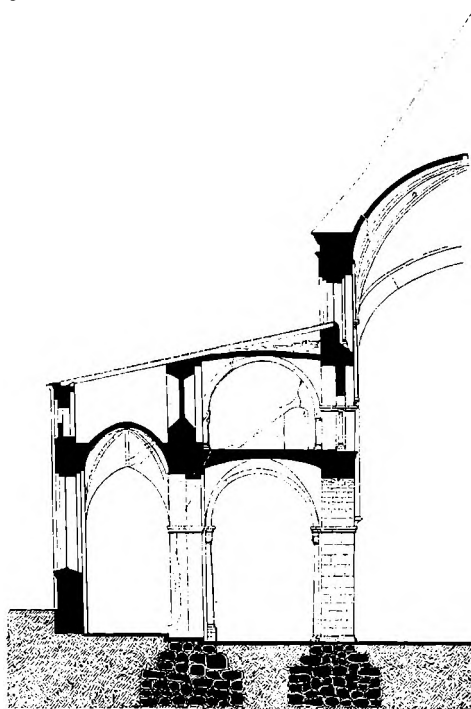
Trykket af Hovedskibets Hvælvinger havde bragt Sidemurene til at hælde udefter, og derved, gennem Triforiumsgalleriernes Gjordbuer og Tværmure, forplantet sig til Sideskibenes Ydermure. De Partier af Murene, mellem de inderste og yderste Sideskibe, som laa lige ud for Hovedskibets tvende Gjordbuer, — hvor Trykket gjorde sig mest gældende — vare, som før berørt, foruden at de i en betydelig Grad

Fig. 6. Murværkets Tilstand før Istandsættelsen.

heldede udefter, spaltede fra øverst til nederst med Revner af 2 à 3 Tommers Aabning, ikke alene i Kirkens Længderetning, men ogsaa vinkelret herpaa, saa at Pillerne vare i 4 Dele. Her til kom, at da Afretningen af Pillernes Flader mod de inderste Sideskibe senere foretoges, og de bagover bøjede Halvsøjler paa disse Steder nedbrødes, vare Stenene indvendigt saa løse, at en stor Del deraf kunde borttages med Hænderne, ligesom der ogsaa her fandtes løse Partier af Rullesten, der vilde skride ud. De inderste Sideskibes øverste Stokværks Ydermure, der hvile paa de ovenanførte beskadigede Piller, vare gennem Triforiumsgalleriernes Gjordbuer og Tværmure (hvilke sidste vare revnede paa skraa nedefter) — bragte til at hælde udefter med Revner indtil 3 Tommers Aabning, der fortsatte sig ned i de ovenfor beskrevne Piller (Fig. 6). I det søndre yderste Sideskibs øverste Stokværk vare 4 Buer af 18 Tommers Tykkelse indsatte, og oven paa disse var ført Mur op under Tagskraaningen. Mulig har det herved været tilsigtet at møde den udskydende Bevægelse, uden at dog Hensigten blev opnaaet, da den Højde, hvori Buerne vare anbragte, gjorde dem særlig skikkede til at udøve en skadelig Virkning paa Ydermurene, hvilket i Forbindelse med det større Tryk fra Hovedskibet kun kunde føre til en Forværelse af Tilstanden. Man synes dog ogsaa at have været opmærksom

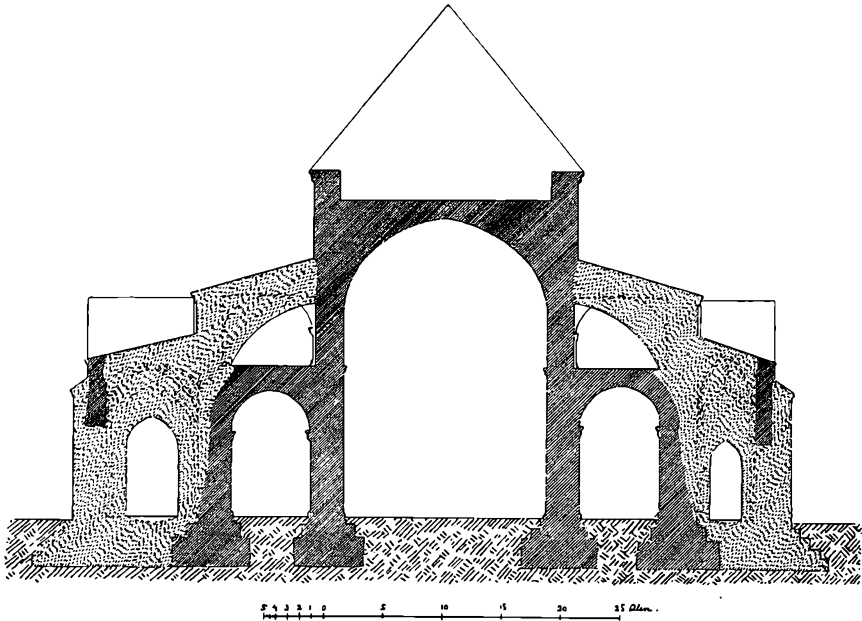
Fig. 7. Konstruktion til Sikring mod Udskridning af Højkirken, angivet ved den lyse Skravering.

med Beton i samme Dybde som Kirkens, hvorefter Opmuringen af Støttemurene foretoges. Disse bleve $1\frac{1}{2}$ Alen tykke, og forsynede med spidsbuede Aabninger, saaledes at Passagen paa langs gennem Sideskibene beholdtes. Hvælvingerne i de omhandlede Sideskibe bleve, efter at de vare afstivede, gennembrudte, og Støttemurene førte saa højt op over disse, som Hensynet til Stræbebuernes Anbringelse krævede det, samtidigt med at den omtalte Gavl og de 4 Buer i det søndre Sideskibs øverste Stokværk borttoges.

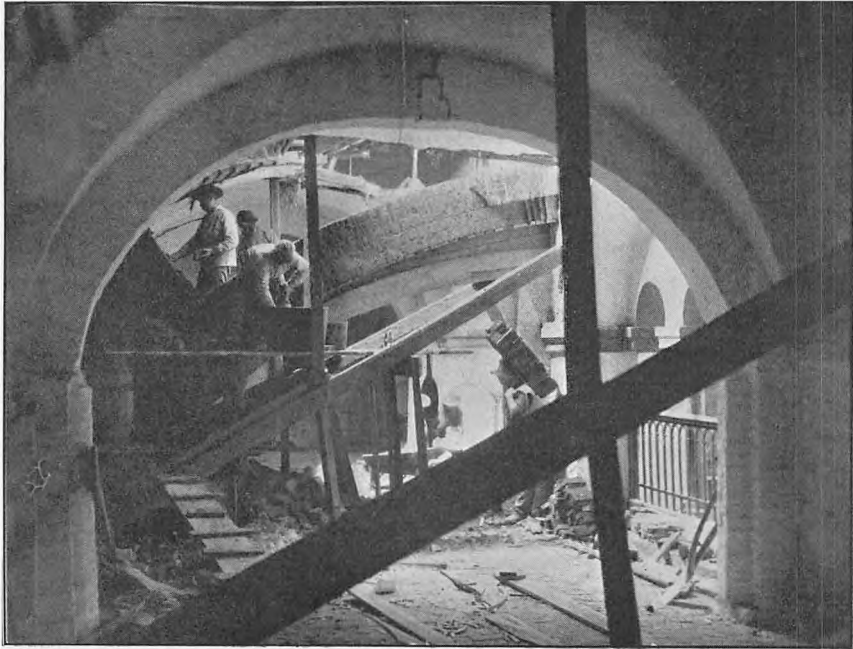
Af de før omtalte Tværmure paa Gallerierne vare de tvende, der paa det nordre Galleri vare indsatte for at modvirke Udskridningen, kun 18 Tommer tykke, medens Tværmuren paa det søndre var af Tufsten og 1 $\frac{1}{2}$ Alen tyk; den stammede fra en Forhøjelse af de tvende østligste Hvælvingfag af det inderste Sideskib. Denne Tværmur maa efter Mur-

Fig. 8. Stræbebuernes Opmuring.
