**Farum  
kommune**

# Bevaringsvejledning for Stavns Holt landsby

Bevaringsvejledningen er udarbejdet for Farum kommune af Peter Bredsdorffs Tegnastue ApS, medarbejdere Ane Olesen og John Springborg.  
August 1979

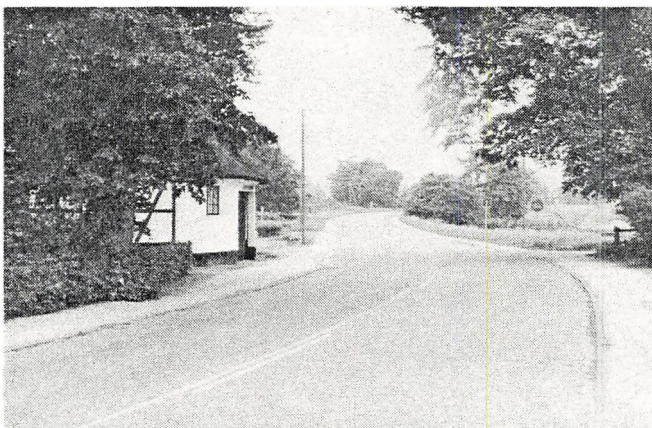
Ved udkørslen fra Stavnsholt mod vest er den samme portvirkning ikke tilstede. Istedet for er omgivelserne på en afslørende måde blotlagt.

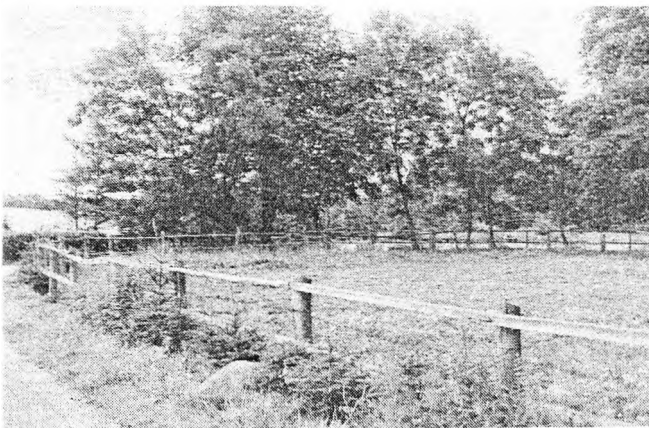
- dette udsyn forsvinder når gran-  
plantningen vokser op.

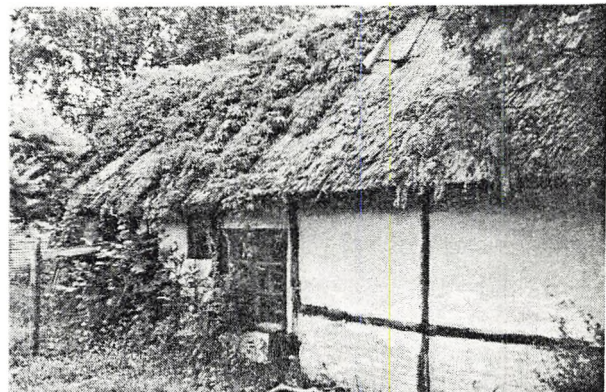
Udhus, bindingsværk, 4 fag, 1½ etage, stråtag heltag. Sort træværk, gulkalkede tavler. Småsprossede vinduer, bræddedøre brunmalet. Lodret bræddebeklædning på gavltrekanterne.

Bemærkninger: Velholdt hus som passer godt ind i helheden. Indtrykket af husets gavl svækkes af den tilbyggede carport, huset ville kunne forbedres, hvis carporten blev placeret et andet sted.

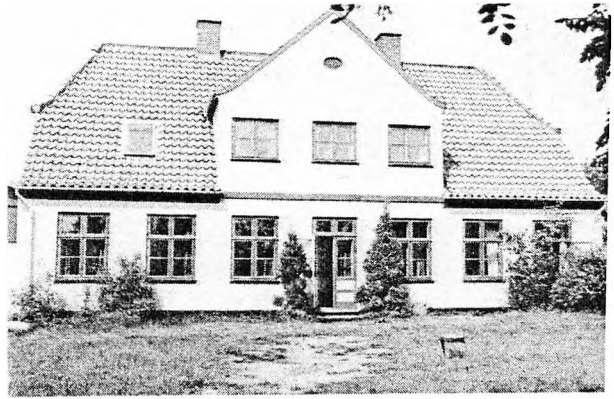
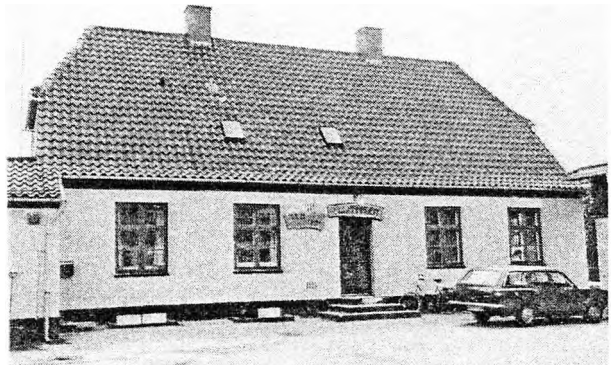
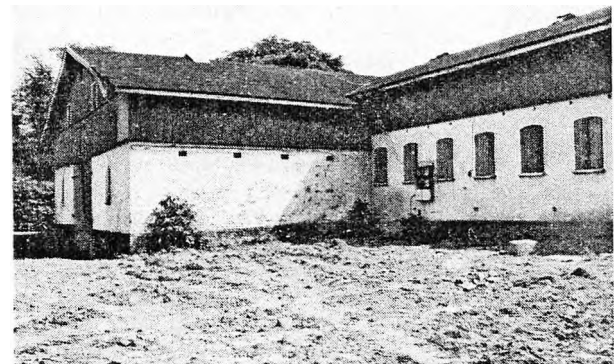
**Matr. nr. 4a, Ellegården**

Beskrivelse: stuehus, grundmur, 1½ etage, heltag med halvvalm, teglhængt, frontgavl over 3 fag mod syd, gennemgående hovedgesims, nyere skorstene i rød blank mur. Ydervægge pudsede gulkalket, sort sokkel, kælder med lyskasser mod gård, grønmalet hovedgesims. I stueetagen grønmaledede 4-rammede vinduer med en vandret sprøse. Et nyt ovenlysvindue i taget mod syd, 2-rammede grønmaledede vinduer med vandret sprøse i gavle og frontgavl. Lille ovalt vindue med jernramme øverst i frontgavlens facaderekant. Grønmalet fyldingsdør mod gården, fyldingsdør med glas mod haven, grønne rammer og hvide fyldinger.

Bemærkninger: Velholdt stuehus. Huset ville kunne forbedres, hvis hovedgesimsen ikke var mørk grøn, men hvid- eller gulkalket. De forholdsvis store vinduer ville virke mindre med hvidmalede rammer og evt. karme. Skorstenene burde genetableres med sokkel og udkræning og vandskures og kalkes i samme farve som facaden. Skiltningen på facaden mod gården misklæder bygningen.

Brugsbygningerne er under ombygning til forsamlingshus. Bygningernes ydre bøj i videst muligt omfang bevares med hensyn til materialer og farver. Ellegården er betydningsfuld for landsbyen med den fremtrædende placering ved indkørslen til landsbyen. Hækken langs indkørslen bør bevares. Langs Stavnholtvej bør plantes hæk og/eller højstammede træer.

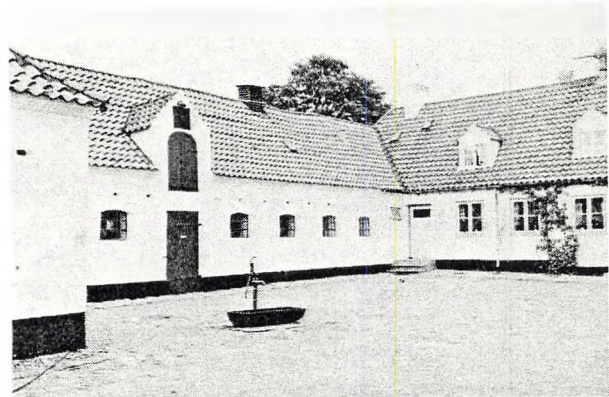
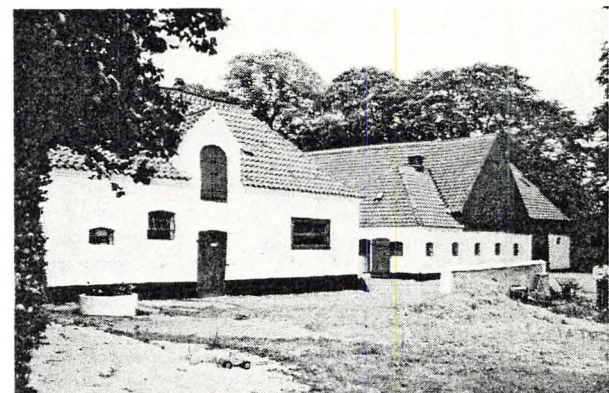
Matr. nr. 3a, Farumvejgård

Beskrivelse: stuehus, grundmur, langhus med nyere vinkeltilbygning mod nord, 1½ etage, heltag med helvalm teglhængt, små kviste teglhængte, større gavlkvist med dobbelt glasdør og altan på den nye tilbygning enkelte nye tavvinduer. Pudsede hvidkalkede ydervægge, sort sokkel. 2-rammede vinduer med vandret sprosse lyseblå karme og hvide rammer, nyere stort vindue mod gården, stort vindue og glasdøre i den nyere tilbygning. Hoveddør listebeklædt hvidmalet med lyseblå karm.

Gård og have: brolagt gårdsplads med pigsten kantet med brosten. Have med græsplane omkranset af tæt hegn af buske og store træer. Smuk indkørsel med klippet hæk mod haven og tæt højt hegn mod øst.

Bemærkninger: Bygningerne er velholdte. Den nye tilbygning til stuehuset passer godt til det eksisterende hus med hensyn til tagform og materialevalg, men det store vindue mod haven, den store gavlkvist mod øst og det store skrå vindue mod gårdspladsen er ikke så heldigt. Huset ville forbedres ved retablering af de små vinduer. Bygningerne, gårdspladsen, haven og indkørslen er bevaringsværdige. Idag opleves gården næsten ikke fra Stavns Holtvej p.g.a. et ret højt raftehegn. Hegnet bør erstattes af en hæk og der bør tyndes ud i træerne mod Stavns Holtvej. Gården fungerer ikke længere som landbrugsejendom, men den nuværende ejer sørger for at bygningerne vedligeholdes i overensstemmelse med deres tidligere anvendelse. For at sikre bevaring af avlsbygningerne fremover, kunne de evt. udnyttes til hestestalde, værkstedsfunktioner eller lignende.

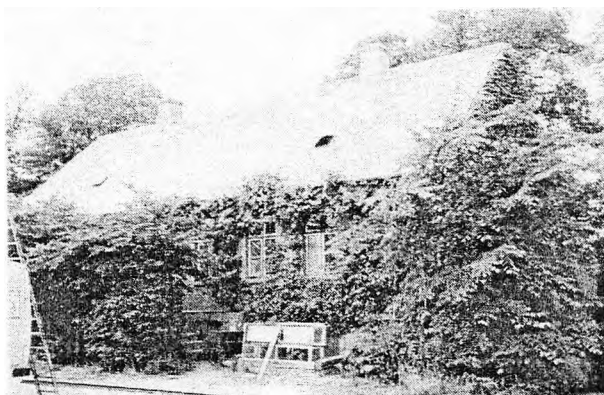
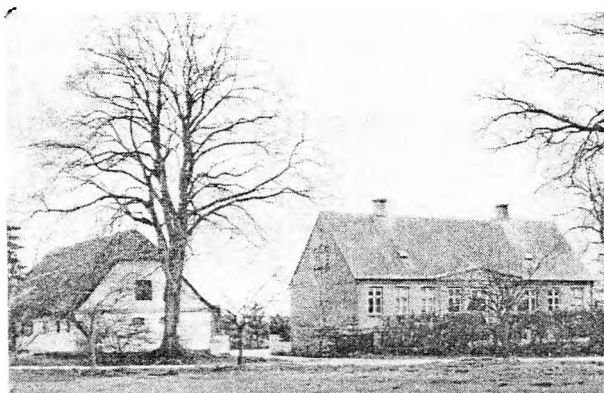
Beskrivelse: Grundmuret langhus, 9 fag, 1½ etage heltag med skiferbeklædning, høj kælder, muret sokkel med vinduer, udvendig nedgang til kælder under trappen. Facade og trappemur gul blank mur, buet murstik over vindues- og dørhuller, glat hovedgesims, lav frontispice over tre midterste fag mod haven, tredelt vindue med buet overkant i gavltrekant. 4-rammede vinduer med en vandret sprosse, brunmalede karme og hvidmalede rammer. Dør beklædt med lodrette lister. Have og gård tilgroet og opløst.

Bemærkninger: Tidstypisk velbevaret bygning, brugsbygningerne er nedrevet. Ret dårlig vedligeholdelse. Bygningens facader er næsten dækket af tæt beplantning, som bør udtyndes kraftigt. Bygningen bør bevares i sin nuværende form, da den er vigtig for helheden. Ydervægge bevares i gul mur, og traværk males i hvid eller grøn farve. Nybyggeri på ejendommen bør i dybder, længder, tagformer, materialer og farver harmonere med det eksisterende hus. Haven mod vejen bør genskabes som det er typisk på stedet med græsplæne foran huset og enkeltstående frugttræer.

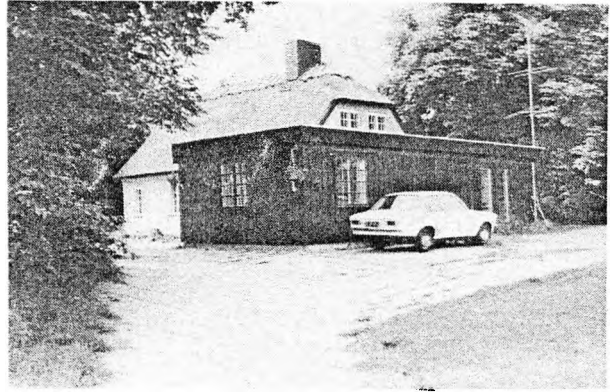
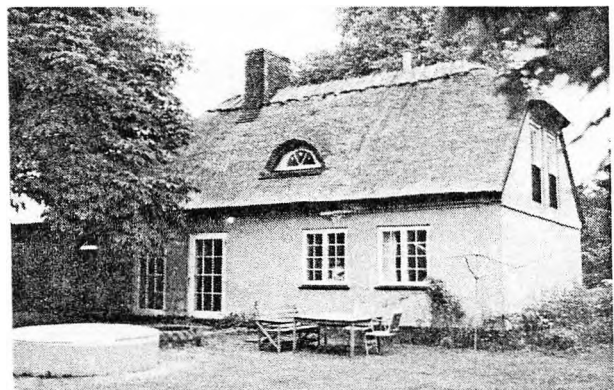
Bemærkninger: bygningen er gennemgribende moderniseret med god fornemmelse for bygningens stil og detaljer, de franske døre virker lidt voldsomme i gavlen. Den nye skorsten virker for tung.

Tilbygningen er søgt tilpasset hovedhusets proportioner, men virker dog fremmed for helheden især set fra Sommervej, hvorfra tilbygningen næsten helt dækker hovedhuset.

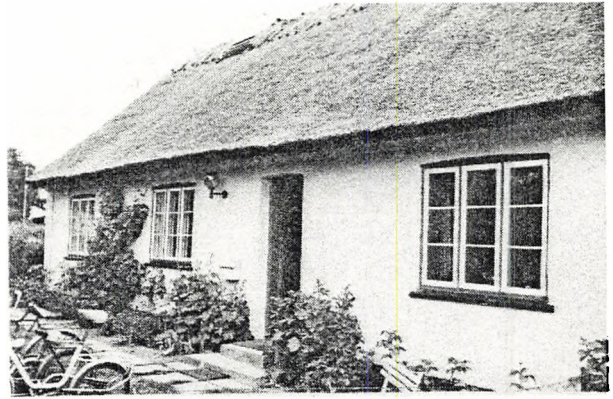
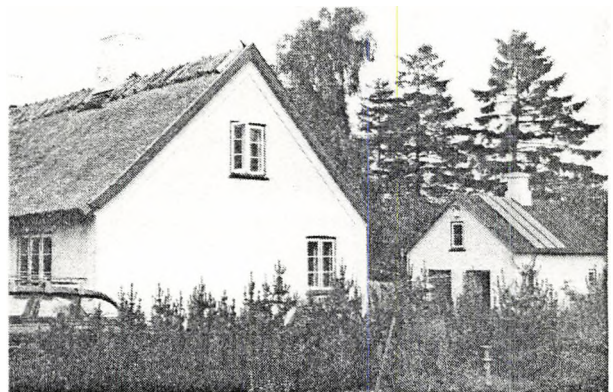
Matr. nr. 10c

Beskrivelse: langhus, grundmuret, 1½ etage med udnyttet tagetage, stråtækt heltag med kragtræer langs mønningen, nyere kvist med 2-rammet vindue midt i den nordøstlige tagflade. Ydervægge pudset og plastikmalet, sort tjæret sokkel. 2- og 3-rammede vinduer med to vandrette sprosser. Fyldingsdøre, mod haven med småsprossede ruder i den øverste halvdel. Lille hvidkalket udhus med sort pap på taget.

Bemærkninger: Velholdt hus som med sin fremtrædende placering er værdifuldt for helheden. Huset ville kunne forbedres, hvis det havde glat puds og blev hvidkalket. Det lille udhus har en udformning som passer godt ind i helheden.

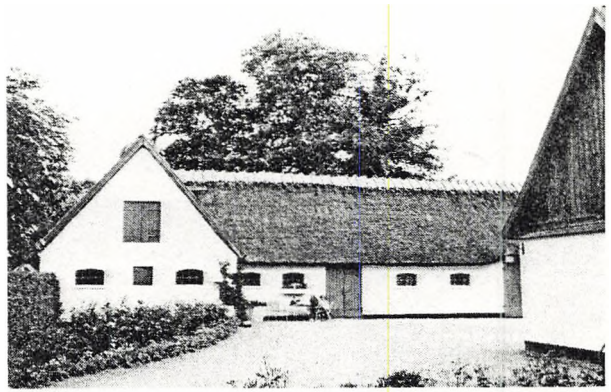
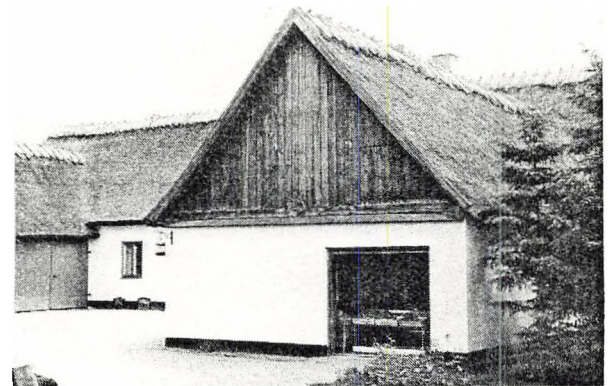
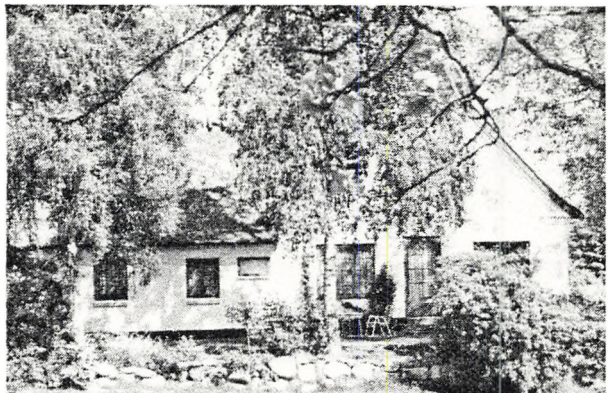
Beskrivelse: firelænget grundmuret bygning, 1½ etage, stråttækt heltag med kragtrær langs mønningen, nyere buet kvist over hoveddøren, ny skorsten i gul blank mur. Nogle gavltrekanter med mørk brun bræddebeklædning. Ydervægge pudseede og hvidkalkede, gesims med skråtstillede sten, sort tjæret sokkel. I den vestlige og sydlige lange ældre 4- og 6-rammede vinduer og nye store og mindre småsprossede vinduer. Listebeklædt indgangsdør med lodret glasparti og glasudhæng. Små staldvinduer med buet overkant, porte og staldøre i revlekonstruktion. Ny vippeport i nordgavlen.

Bemærkninger: Gården har en fremtrædende placering ved gadekæret og har stor værdi for helheden. Bygningerne er i hovedsagen velholdte og velbevarede. Helheden ville dog kunne forbedres ved ændring af nogle detaljer. F.eks. virker den moderne listebeklædte hoveddør lidt fremmed, her ville en fyldingsdør være bedre. Glasudhængen over døren bør fjernes. De mange forskellige vinduestyper gør facaderne i stuehuset lidt urolige, og den nye vippeport i gavlen virker for dominerende. Farveholdningen er god og bør bevares. Belægningerne med pigsten bør bevares.

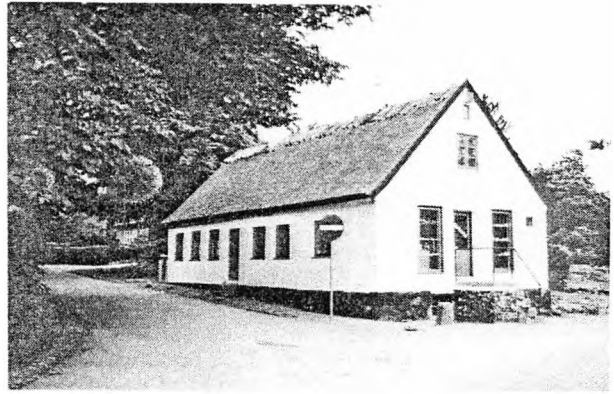
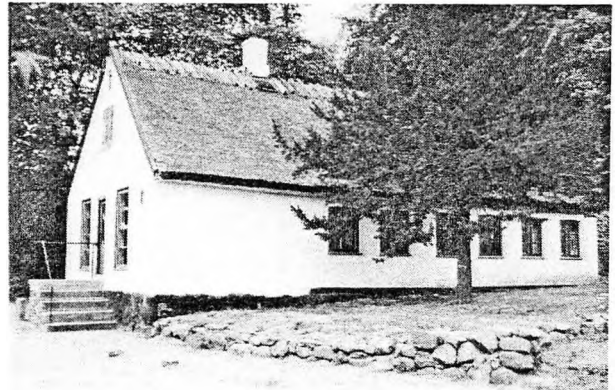
**Matr. nr. 32, Cornelen**

**Bemærkninger:** Bygningen er med sin udformning og beliggenhed af stor værdi for helheden. Bygningen er velbevaret og smukt vedligeholdt og bør bevares i sin nuværende udformning og farveholdning.

Nyt sidehus udformet som det oprindelige kan eventuelt opføres.

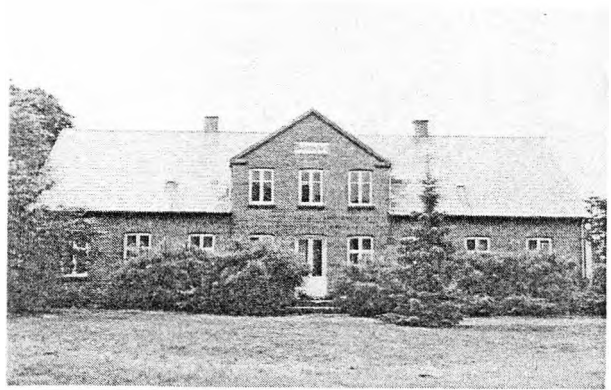
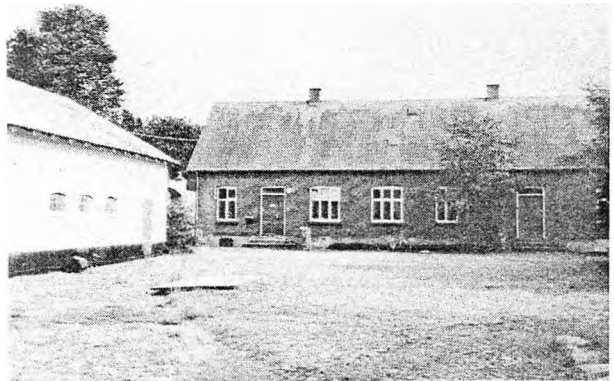
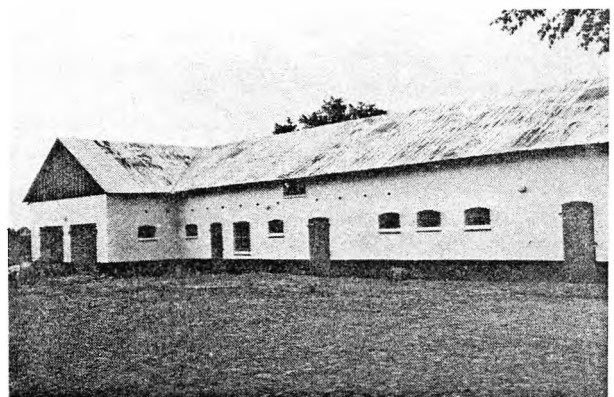
Matr. nr. 7a, Hvilebækgård

Bemærkninger: stuehuset og haven er værdifulde for helheden. Stuehusets murværk skaller flere steder og trænger til reparation. Da murstenene er af ret dårlig kvalitet og for at undgå de kedelige farveforskelle i murværket ved delvis udskiftning af mursten, bør det overvejes at reparere og pudse eller vandskure huset og kalkanke det i hvid eller lys okker. Huset ville kunne forbedres hvis de nye listebeklædte døre blev erstattet af fyldingsdøre eller glatte bræddedøre. Ligeledes ville helheden kunne forbedres, hvis det tætte bambuskrat foran huset blev fjernet, da det giver huset et lukket og dystert præg.

Gårdrummet ville kunne forbedres hvis det blev lukket med en ny længe mod nord. Den eksisterende brugsbygning kan enten bibeholdes eller erstattes af en ny længe. Nybyggeriet skal underordne sig helheden og opføres i overensstemmelse med retningslinierne for nybyggeri.

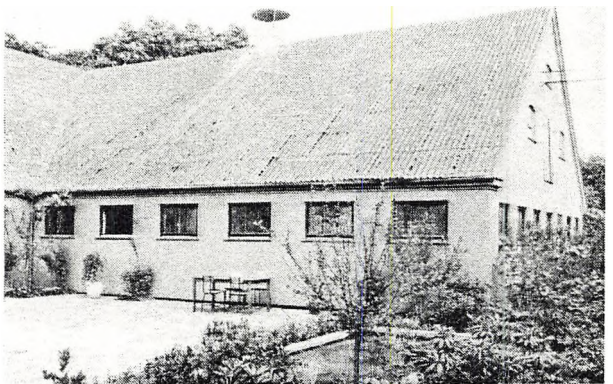
Bemærkninger: Især stuehuset og haven har stor betydning for helheden. Bygningerne er meget velholdte, men ydervæggene er malet i en alt for tung gul farve og de grønmaledede gesimser er ikke så heldige for gadefacaden. Bygningerne ville forbedres ved at kalkes i hvid eller lys okker med hvide gesimser.

Brugsbygningerne bør kalkes hvide. Tagstensrækken som er stukket ind under tagskægget i stuehusets stråtag bør fjernes. Beplantningen og belægningen i gården virker fremmede for stedets traditioner.

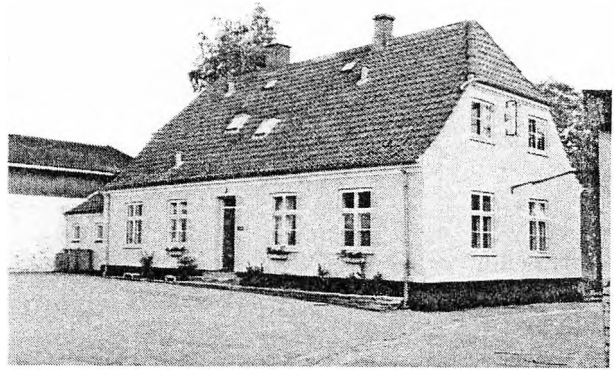
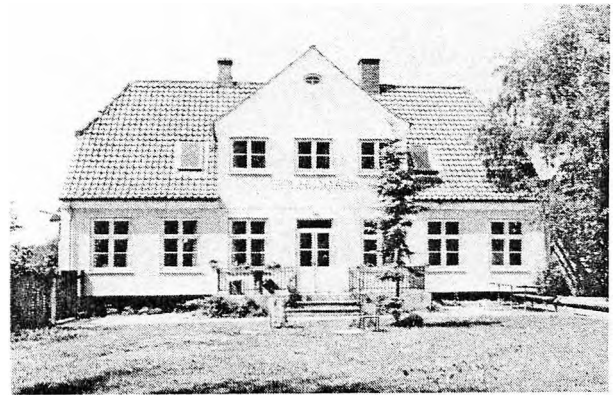
Matr. nr. 5a

Bemærkninger: Velholdt stuehus. Huset ville kunne forbedres med en fyldingsdør eller glat bræddedør istedet for den moderne listedør. Staldevinduerne bør ikke være blandede. Farveholdningen på bygningerne er god og bør bevares.

Brugsbygningerne er værdifulde for oplevelsen af landsbyen fra nordvest.
