POUL STRØMSTAD

ÅBENRÅ 1

Et københavnsk hus og dets beboere
gennem to århundreder

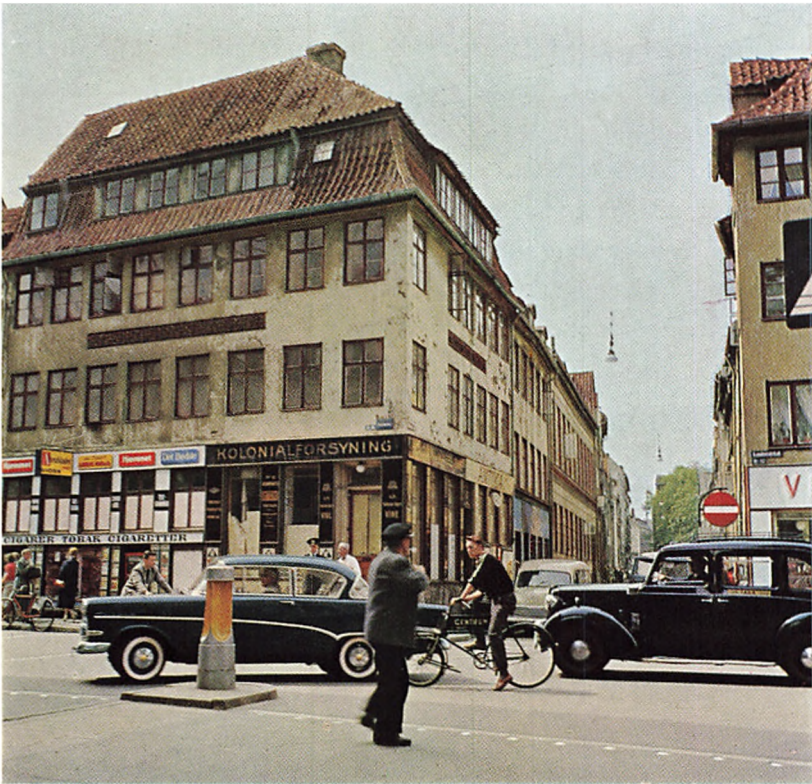
1. Huset Åbenrå i kort for nedrivningen i 1958.
Til venstre Landemærket, midtfor Åbenrå.

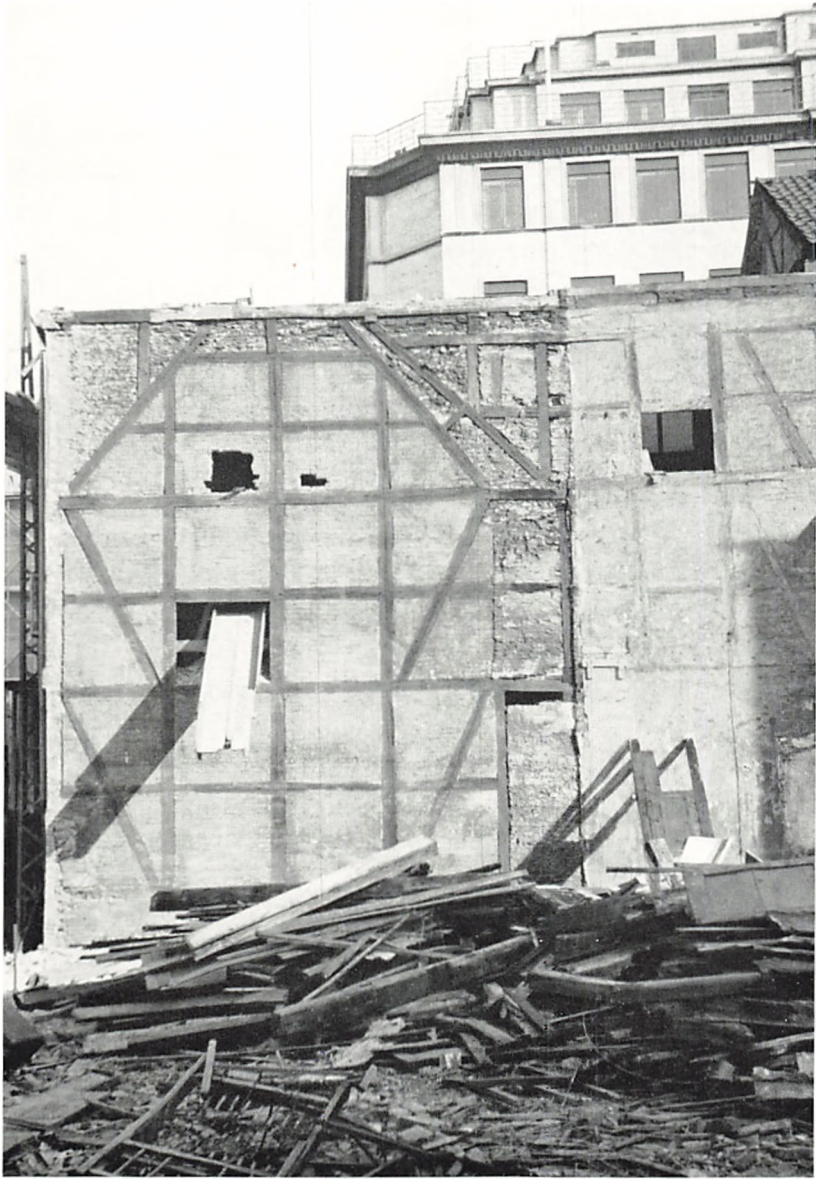
2. Åbenråslojens gavl under nedrivning. Bindingsværket viser, at huset oprindelig har haft to etager og loft. Til venstre ses den senere opmurede grundmursfacade mod Åbenrå. Derefter følger garlens fire sag, udskudets ene sag og længst til højre sidehusets bagvæg.

Brandtaksationen fra 1734 gav os den første mere detaljerede beskrivelse af Åbenråfløjen, men den fortalte intet om bygningens tagform. Da nabohuset, Åbenrå 3, blev nedrevet før Åbenrå 1, blev denne bygnings vestgavl imidlertid blottet. Det viste sig, at den del, der hidrørte fra det ældste hus, havde stået nogenlunde urørt siden husets opførelse. Da man, efter at gavlen var blevet byg-

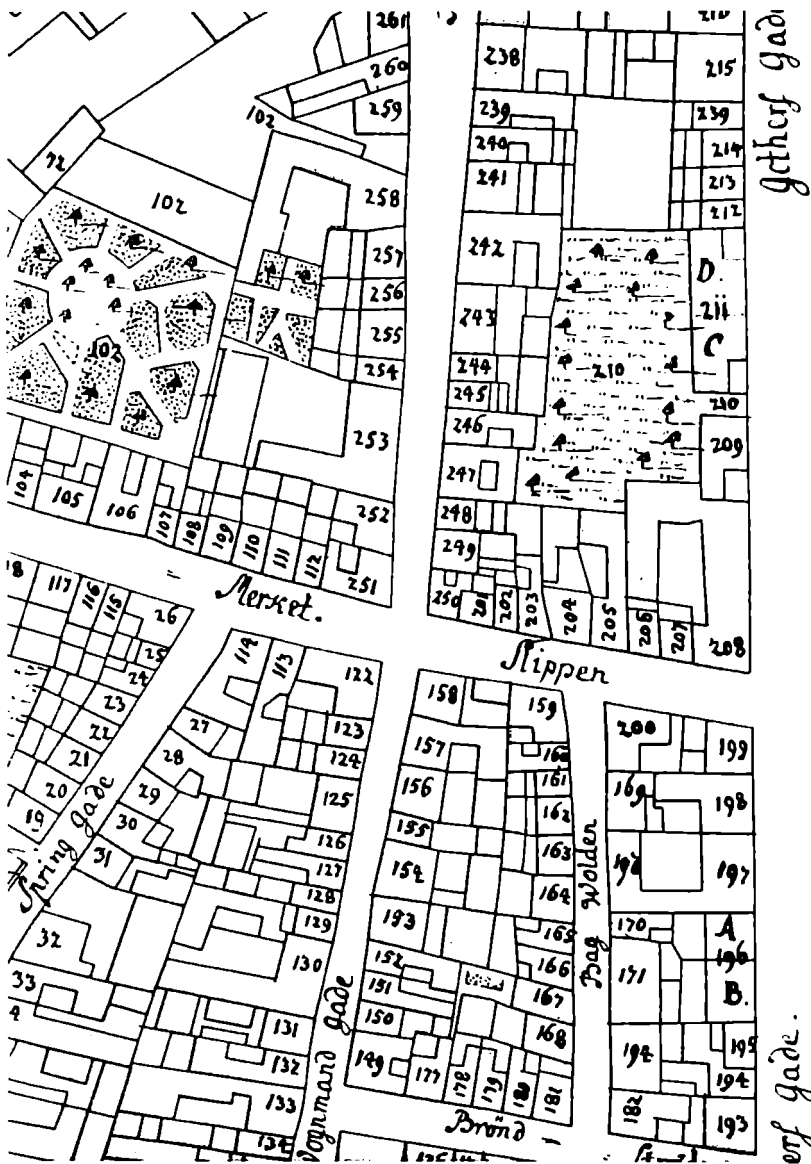
3. Udsnit af Rosenborg kvarter efter Geddes kvarterkort 1757. Åbenrå 1 ses som nr. 251 på hjørnet af Åbenrå, der går lodret ned fra billedets overkant, og Landemærket, der fortsætter i Slippen. Kortet viser bygningernes oprindelige placering med tørrhuset liggende parallelt med Åbenråstøjen. Nord mod billedets øverste, højre hjørne.

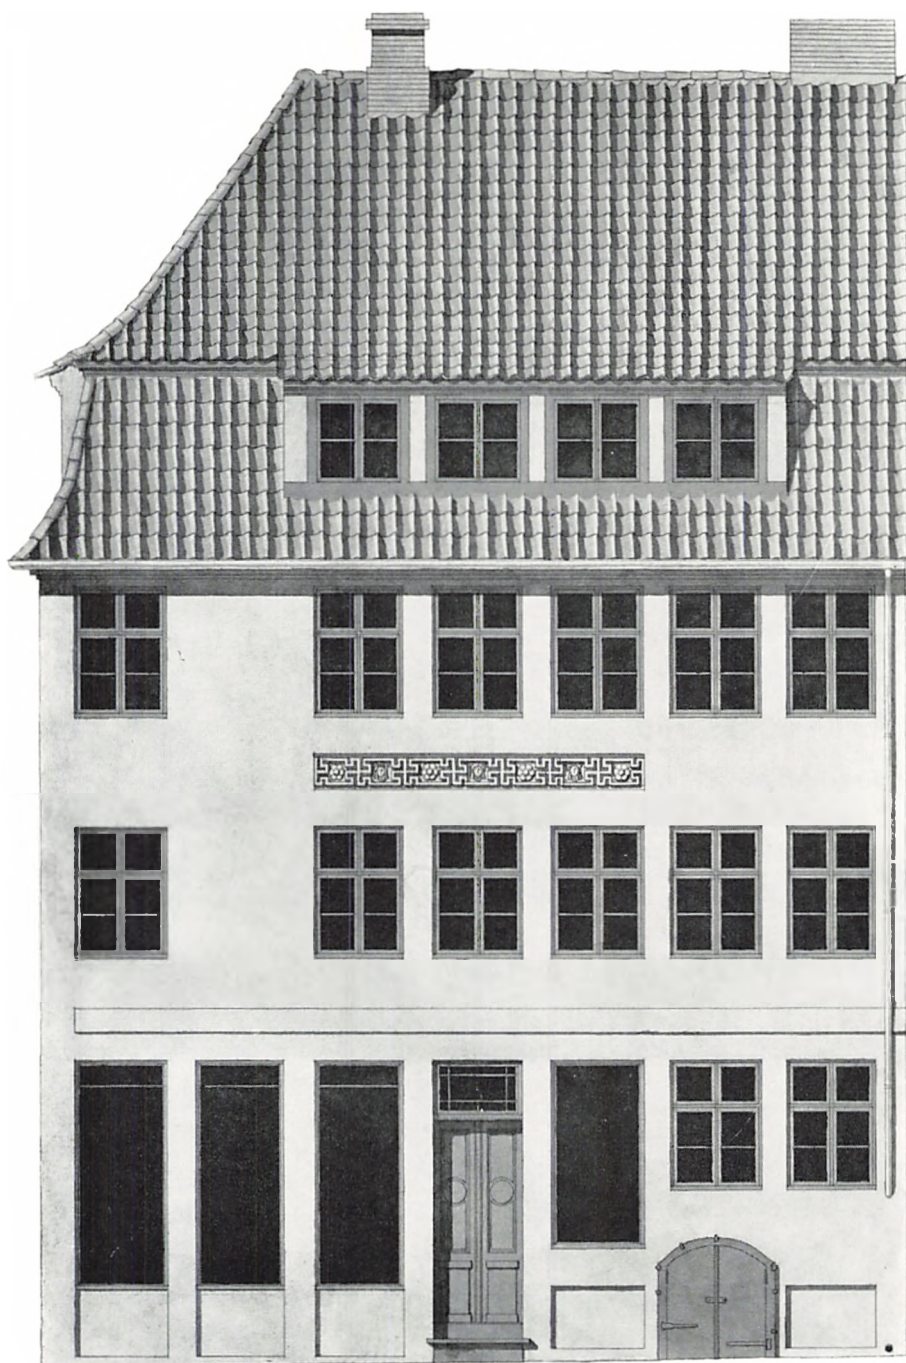
4. Facade mod Åbenrå 1936. Mål som på planchen over for side 110.

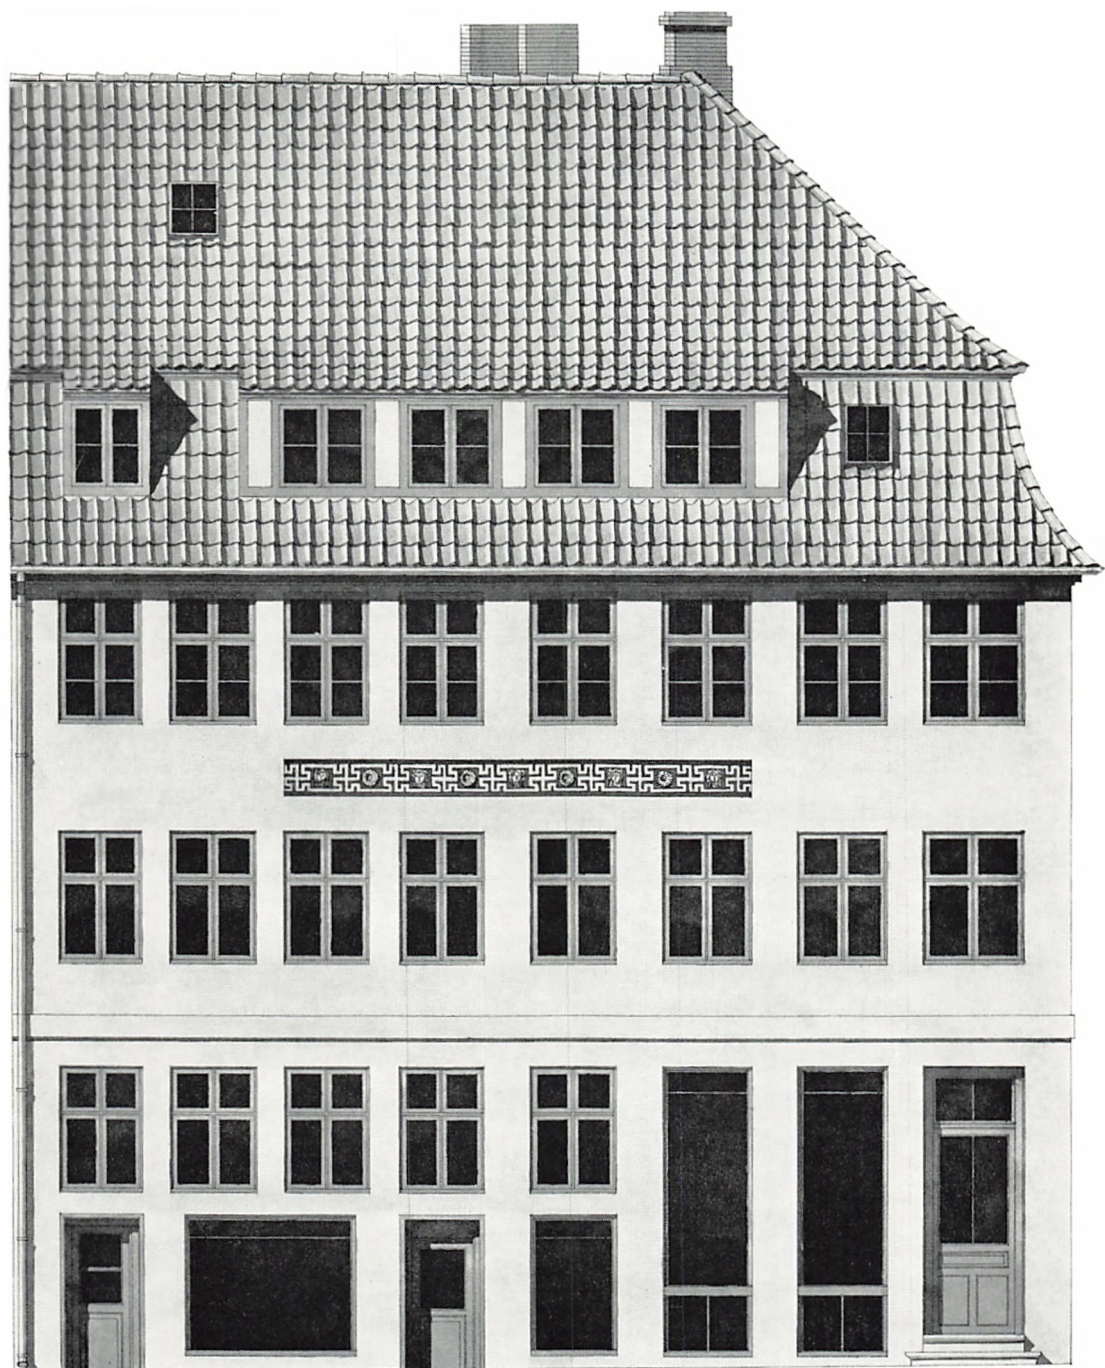
5. Facade mod Landemærket 1936. Mål som på planchen over for side 110.

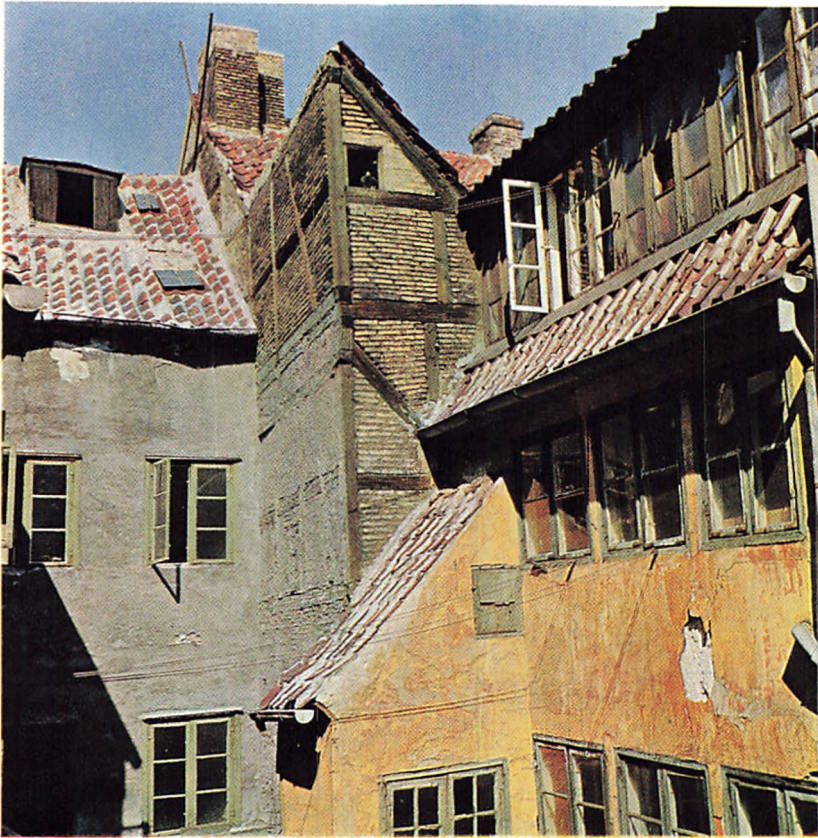
6. Åbenrå 1 set fra gården til Landemærket 35. Til venstre ses Åbenrå 3, i midten bagvej og gavl af Åbenrå 1's sidehus.

sims, og over 1.salens vinduer var der en fordybning, »... hvori er anbragt Alagrek og Rosetter«. Denne forsiring spændte over tre fag mod Åbenrå og over fire fag til Landemærket. Ved disse ændringer i facadens udseende blev de gamle spor, af at ejendommen oprindeligt bestod af to gadehuse, næsten udvisket.

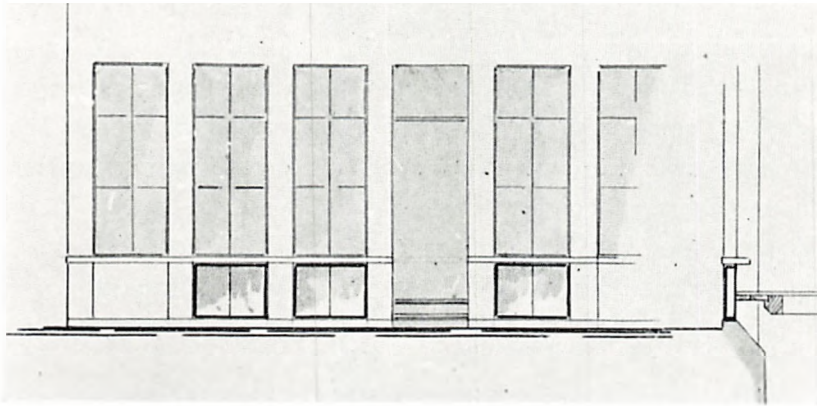
7. Åbenråfløjens stueetage med 6-rudede vinduer. Efter tegning fra 1871.

Af tegningen fra 1871 ses desuden, at i hvert fald de to af de tre vinduer i stuen mod vest også har vinduer, der er ca. 2.5 m høje. Hvis tegningen er korrekt, må vinduerne være blevet ændret senere. Ved nedrivningen var stuens tre vinduer alle lige store, ca. 1.6 m høje, men af opmålingen fra 1936 ses, at det ene vindue på dette tidspunkt var større end de to andre, men mindre end hjørnebutikens. Af bygningsdirektoratets arkivalier ses, at ejeren i 1883 søgte om at måtte gøre stuens vinduer større, men tilladelse hertil blev ikke givet ved den lejlighed.

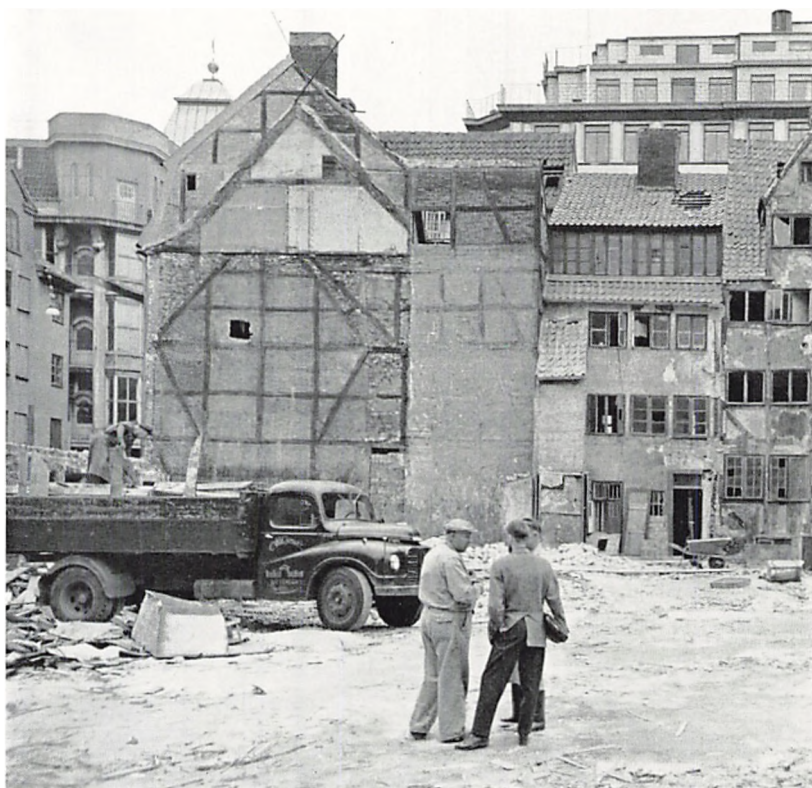
8. Åbenrå i set fra tomten i Åbenrå. Gavlen viser, at huset er blevet forhöjet. Til højre ses sidehusets bagvæg og over dets tagryg skimtes Landemærkefløjens tag. Længst til højre gårdsiden af Landemærket 35 og 33.

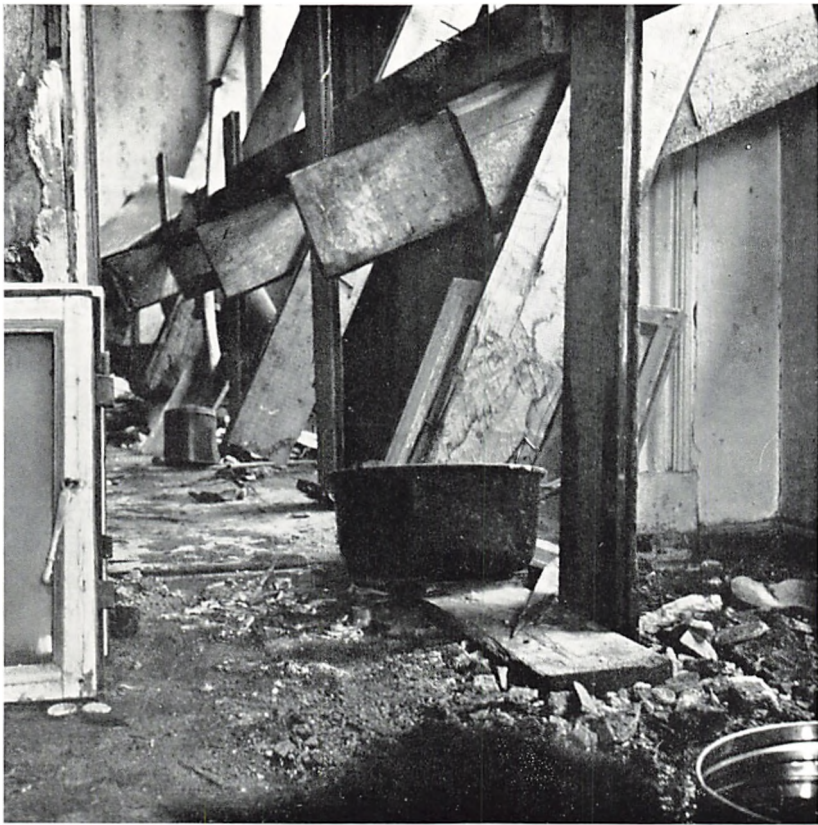
9. Åbenråflojens 2. sal set indefra. De skrånstillede sikkerhedsskærme samlede regnvandet, som lob ned gennem gulvet. Med gryder og blikdåser søgte man at opfange en del af vandet.

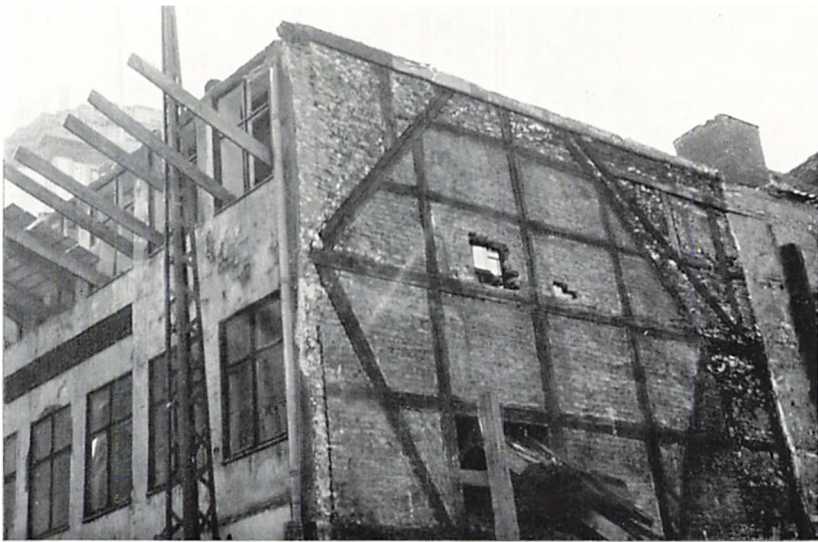
10. Åbenråføjens gavl og facade under nedrivning. Plankerne til understøttelse af sikkerhedsskærmene er anbragt.

No 1 Åbenrå was demolished floor by floor, and in order to avoid pieces of masonry from falling into the street, the contractor mounted large protective screens through the windows (fig. 10). The ceilings from the first period of the building were located fairly quickly, but they could only be removed after the work of demolition had reached the rooms with the preserved ceilings. This resulted in the ceilings suffering damage during three days of heavy rain after the removal of the roof. Attempts were made to catch the rain in every available receptacle (fig. 9), and in spite of this rough treatment we succeeded in bringing the ceilings to the National Museum, where they can be found today in good condition.

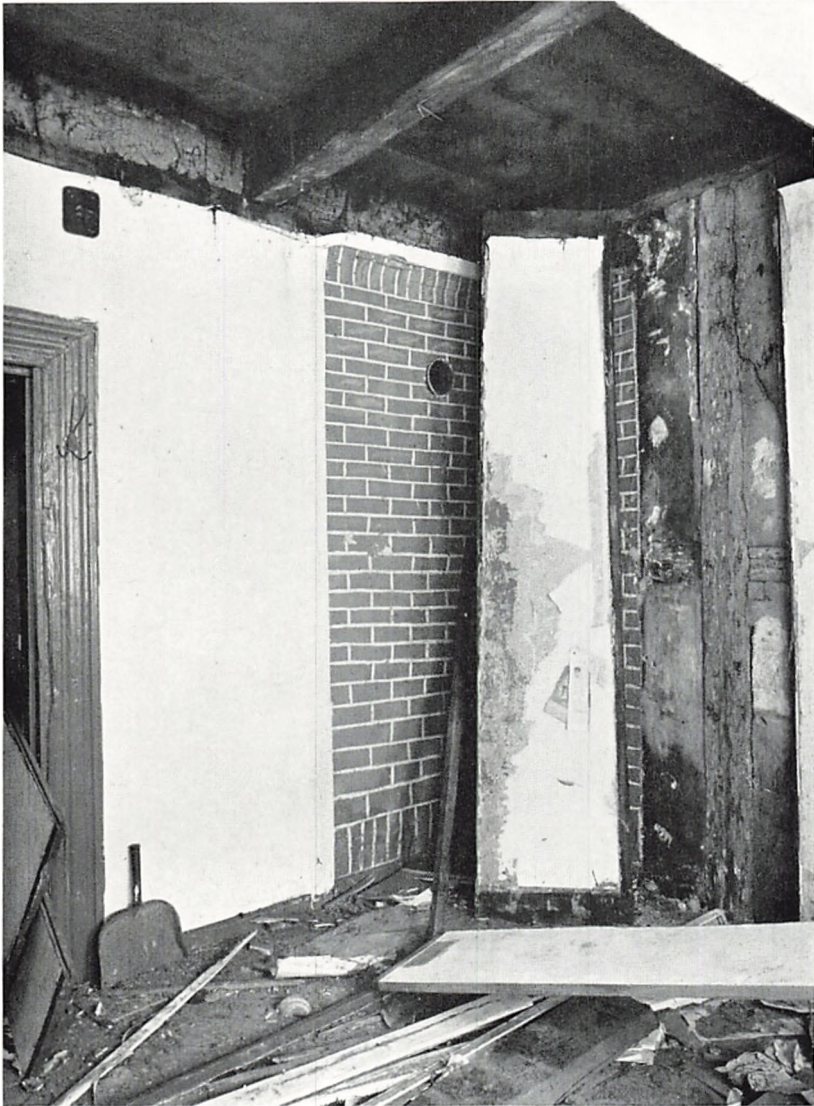
11. Stuelejligheden i Åbenrå. Panneloft og -vægge under nedtagning. Det oprindelige, marmorede bjælkeloft sad skjult under det senere opsatte panneloft.

Efter at panelloftet var fjernet, kom en del af stuens oprindelige bjælkeloft til syne.² Foruden loftsbjælkerne var bevaret syv af loftsbrædderne, som lå side om side på tværs af stuen fra væggen mod køkkenet i retning hen mod vinduesvæggen. Bjælkerne var ca. 14 cm brede (5½ tomme) og 18 cm høje (ca. 7 tommer), og afstanden mellem de to midterste bjælker, der gik fra vinduesvæggen og fortsatte gennem væggen mod køkkenet, var 119 cm (knap 2 alen). De syv loftsbrædder var 2½ cm tykke (1 tomme) og vari-

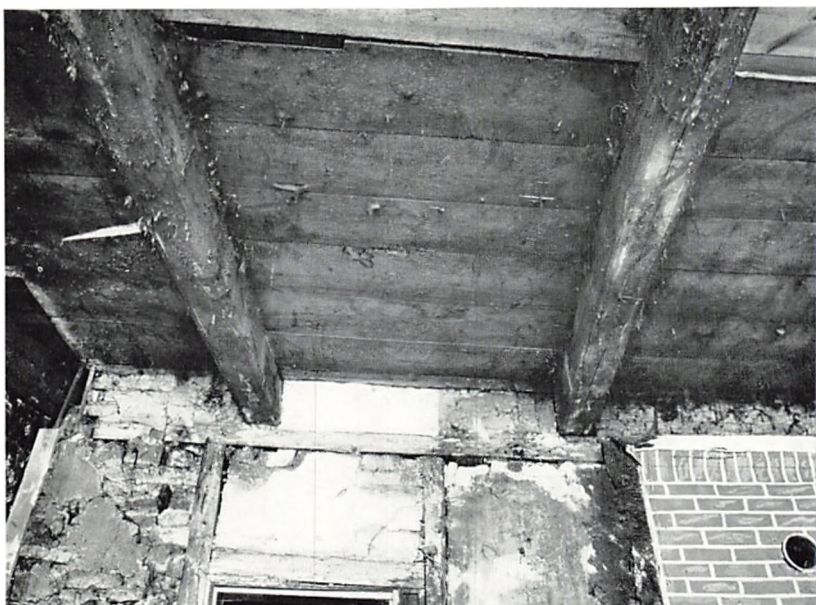
12. Stueejligheden i Åbenrå. Af det marmorerede loft var foruden bjælkerne bevaret syv brædder. På det afrensede felt over døren til kokkenet fandtes den ældste vægdekoration, der var malet på væggens pudslag.

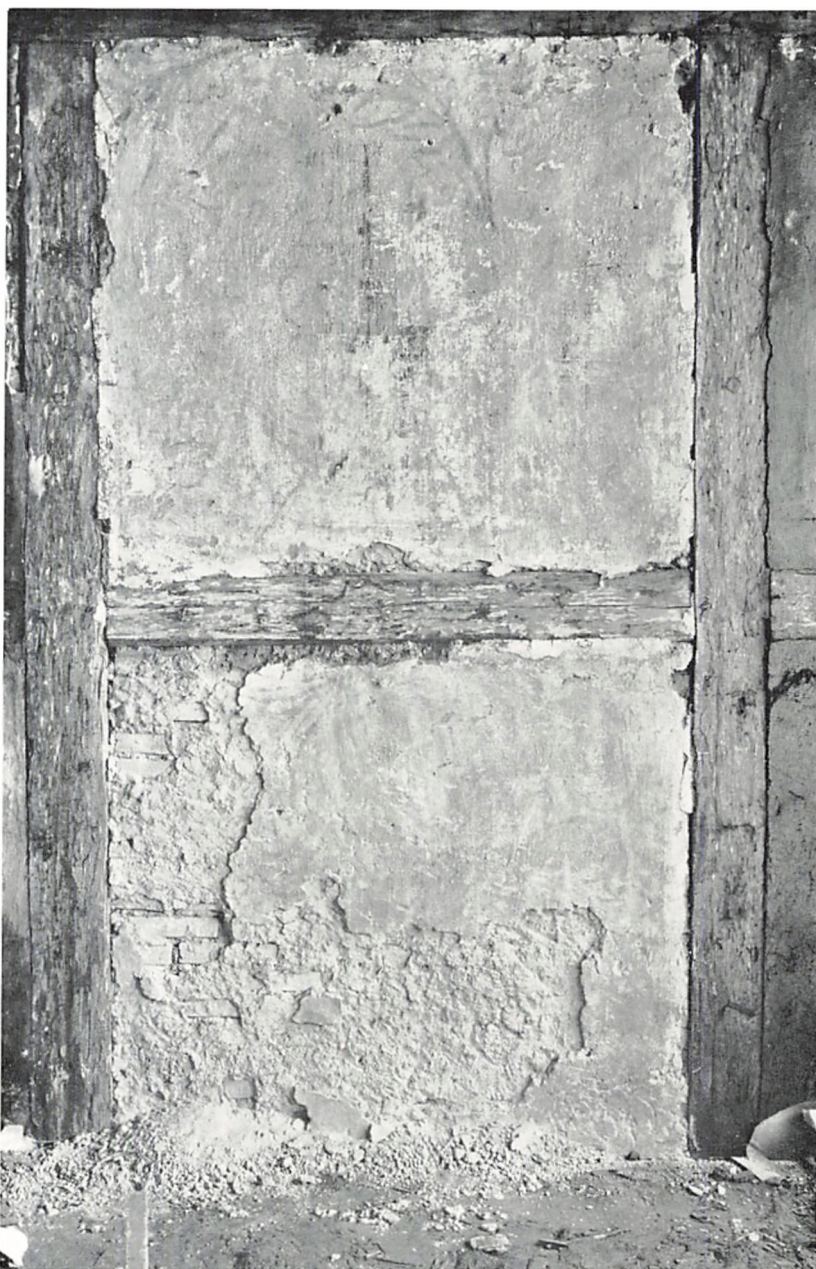
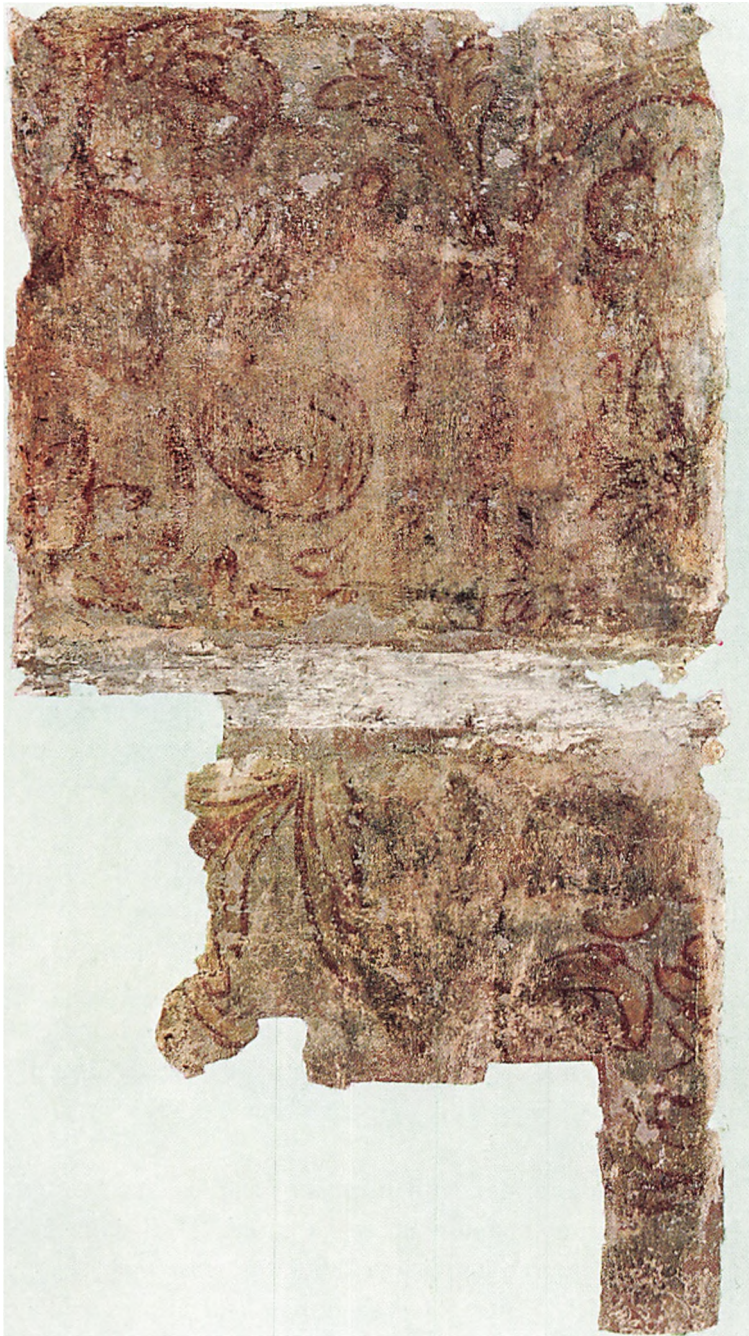
13. Stuejægheden i Åbenrå. Vestvæggen ældste dekoration efter at de yngre kalklag er trukket af. Modstående side: 14. Stuejægheden i Åbenrå. Vestvæggen ældste dekoration efter afstrækningen.

ældste lag med dekorationerne blev trukket af ved anden afstrækning. Denne teknik viste sig at være fuldt tilfredsstillende, idet lagene skiltes på den forventede måde, så man i dag har både den ældste dekoration og de yngre lag i velbevaret stand på Nationalmuseet.

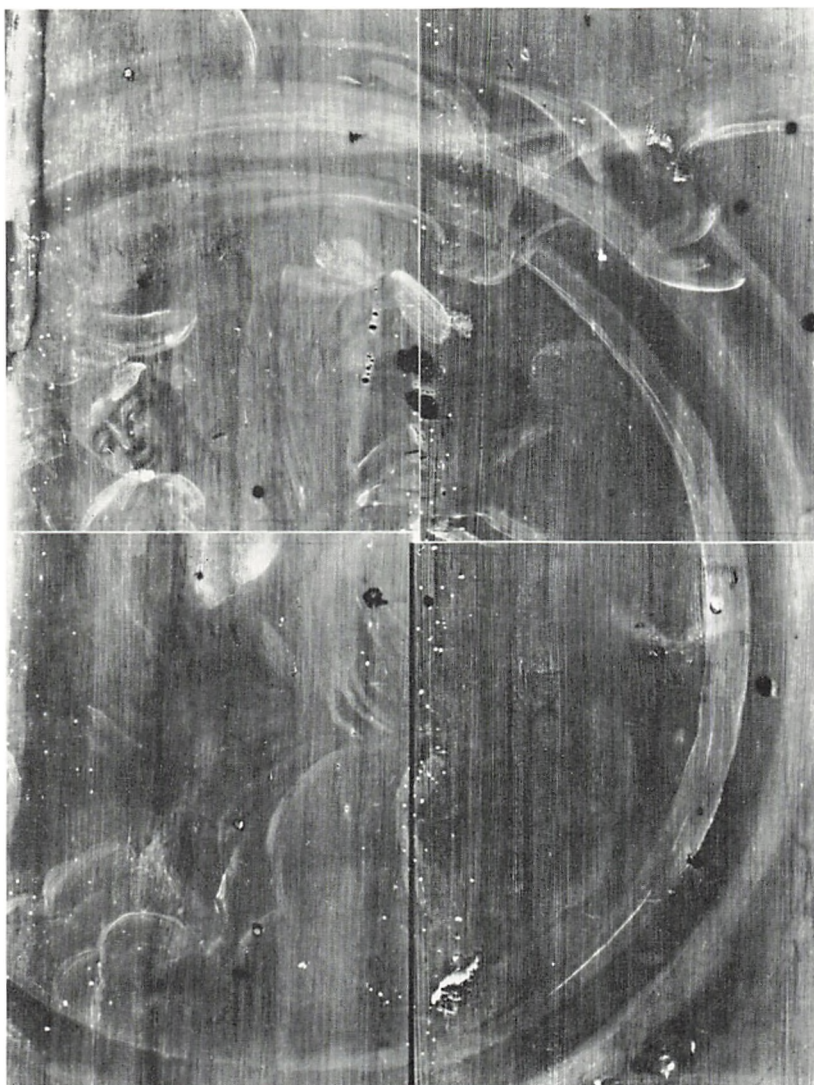
15. Stuelejligheden i Åbenrå. Røntgenfoto af loftsbrædt. Den ældste dekoration ses som et cirkelslag, hvori skimtes skyer og en kvindeskikkelse. Foroven ses den næstældste dekorations rocailler og det tredje dekorationslags stiliserede blomster.

Da Frederiksborgmuseets røntgenanlæg er stationært, måtte de genstande, der skulle undersøges, bringes dertil. Af de 1-1¼ tomme tykke panelbrætter bragtes to, et fra loftet og et fra væggen, til

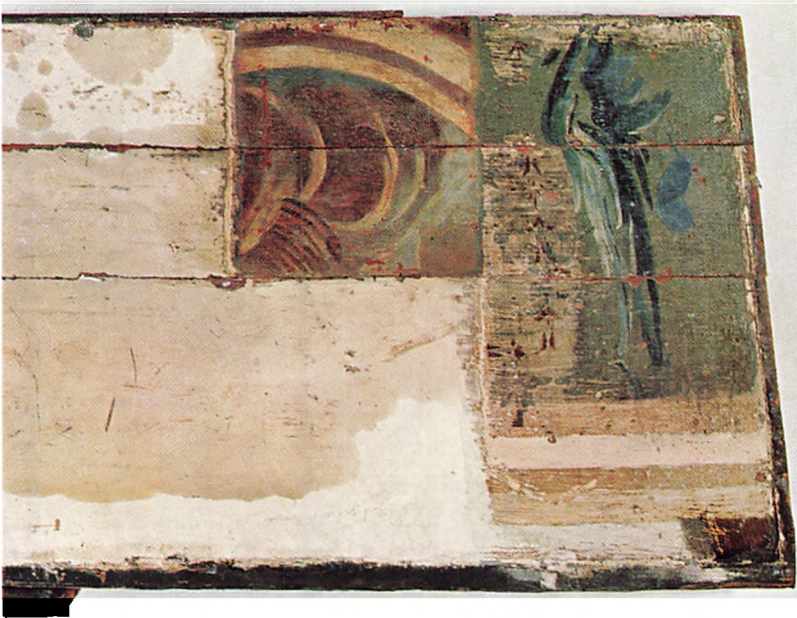
16. Stuelejligheden i Åbenrå. Provesafdækning af loftsbrædt. Foroven i midten lag 1 (cirkelslaget), længst til højre lag 3 (pariserblåt), mellem dem lag 5 (brun skabelommaling). Nederst til højre de yngre lag. Til venstre det yngste lag hvidtekalk.

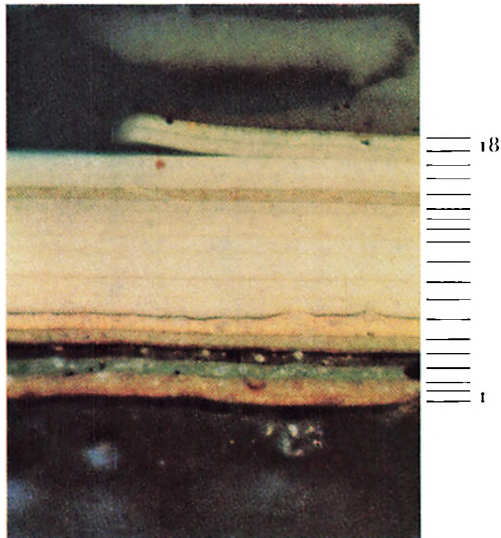
17. Stuelejligheden i Åbenrå. Farvesnit fra loftsbrædtet. Det ældste lag ses nederst (lag 1), det yngste øverst (lag 18).

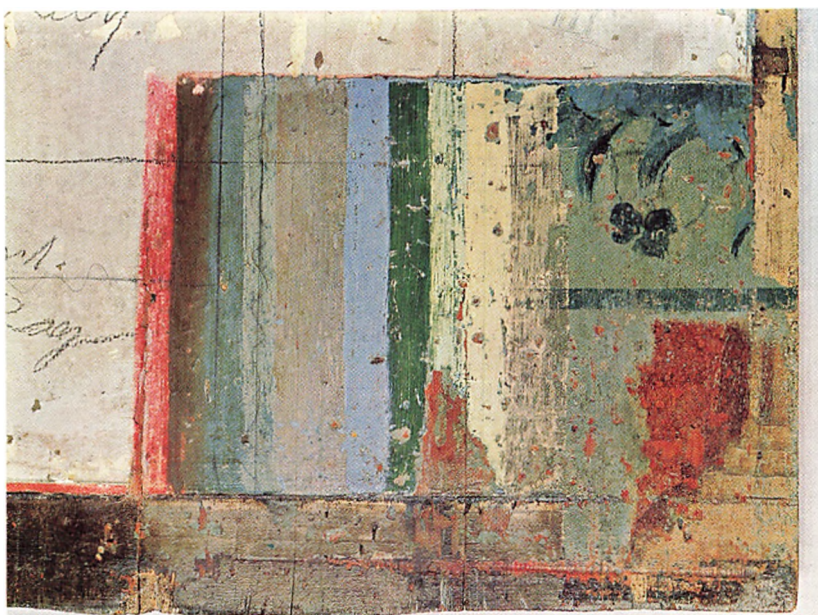
18. Stueejligheden i Åbenrå. Proveafdækning af vægpanel. Nederst til højre ses det ældste dekorationslag med pilaster (lag 1). Derover lag 3 med dekoration i pariserblåt. Til venstre de senere overmalinger og længst til venstre det yderste tapet.

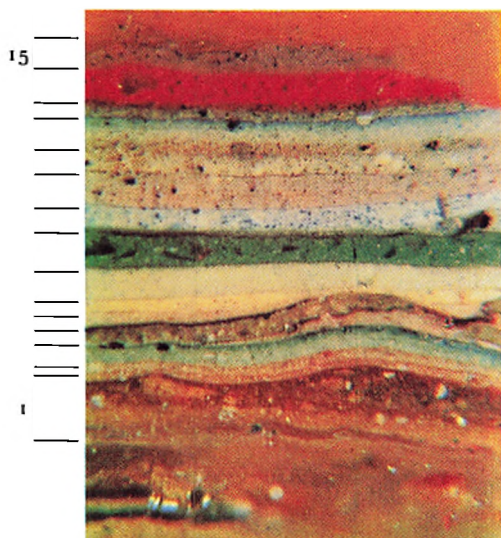
19. Stueejligheden i Åbenrå. Farvesnit fra vægpanelet. Nederst det ældste lag (1), øverst det yngste (15).

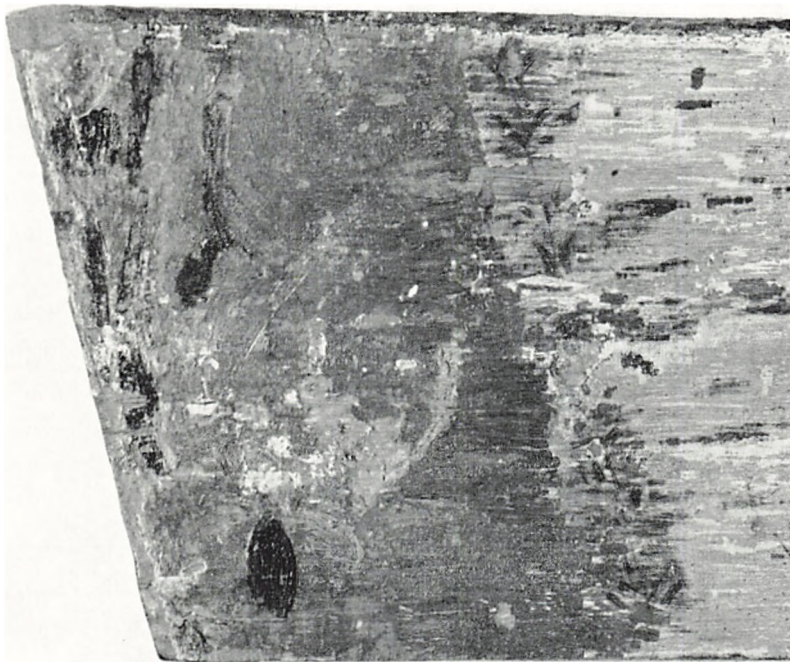
20. Stuelejligheden i Åbenrå. Loftsbrædt, der er skråt afsavet. Den skabelonmalede dekoration til højre er malet, efter at brædtets yderste ende er savet af, mens rocailledekorationen til venstre er gennemskåret, og derfor må være malet før afsavningen.

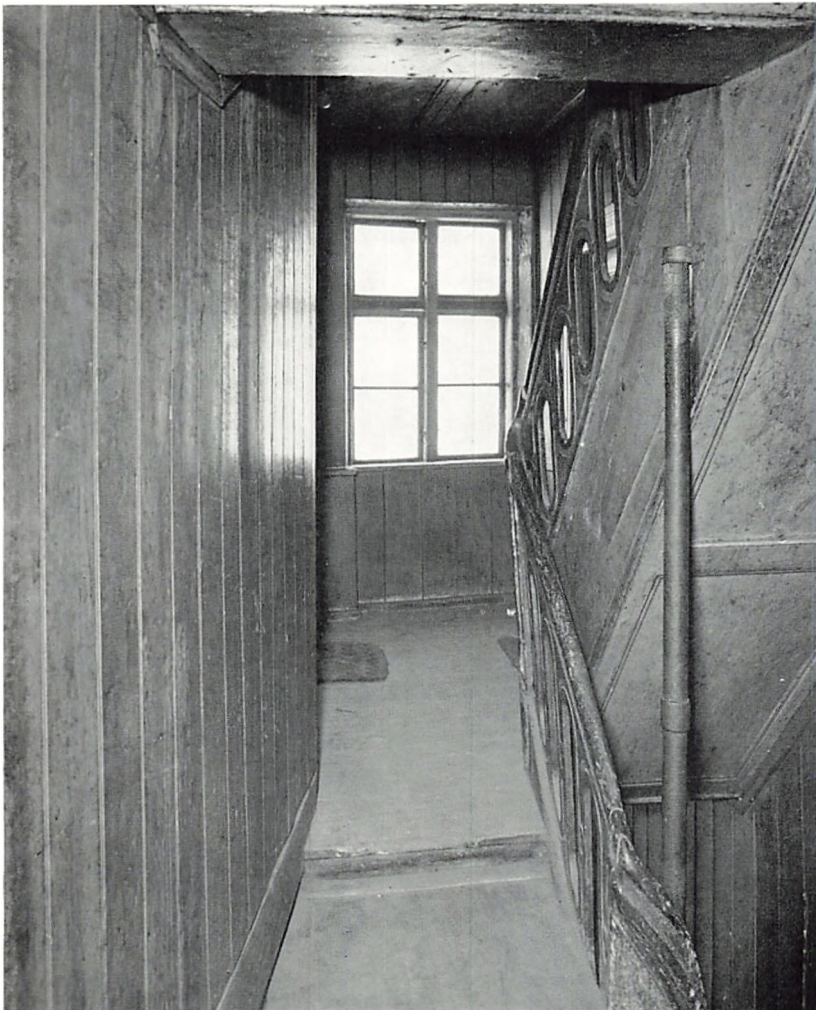
21. Trappen, 1.sal, set mod gaden. Forneden ses den ændrede repos, der går ind over vangen og balustrene.

Trappen var en tolobstrappe med en meget snæver, trekantet durksigt, d.v.s. åbningen mellem trappeløbene. Trinene var indstemt i vangerne, og gelænderet bestod i hvert løb af et stykke træ, hvori der var udsavet flade balustre med reliefskårne kanter. Håndlisten var kehlet ned over gelænderet. Under løbene var opsat panelværk. De her nævnte enkeltheder gælder kun for trappen til og med løbet mellem 1. og 2.sal. Herefter var den tarveligere udført, gelæn-

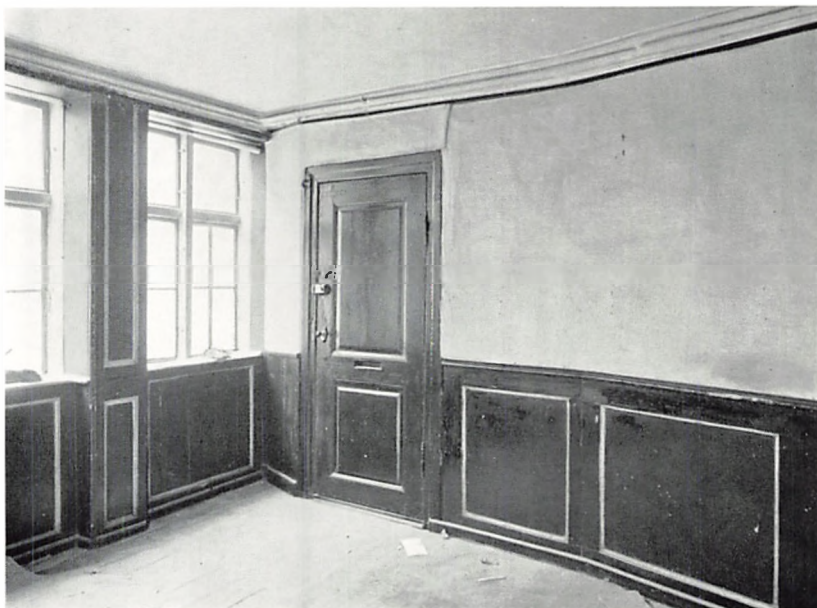
22. Lejligheden på 1. sal. Til venstre vinduerne mod Åbenrå, til højre væggen mod trappen.

The cornice nearest the stairs was intact in the apartments on the first floor (fig. 22), showing that the wall had been changed before the appraisalment of 1788 was drawn up, and this agrees with the results of the examination on the ground-floor. The original ceiling was found (fig. 25) when the ceiling plaster was removed. In 1788 the walls of the room were covered with canvas and this was still preserved, but in the course of time thirty-two layers of wallpaper had been papered over it, and between the wallpaper and the canvas were five coats of paint—three decorated and two plain. The innermost layer, a rocaille pattern, must have been painted before 1788, while the latest coat (plain green) can be dated to the 1840's.

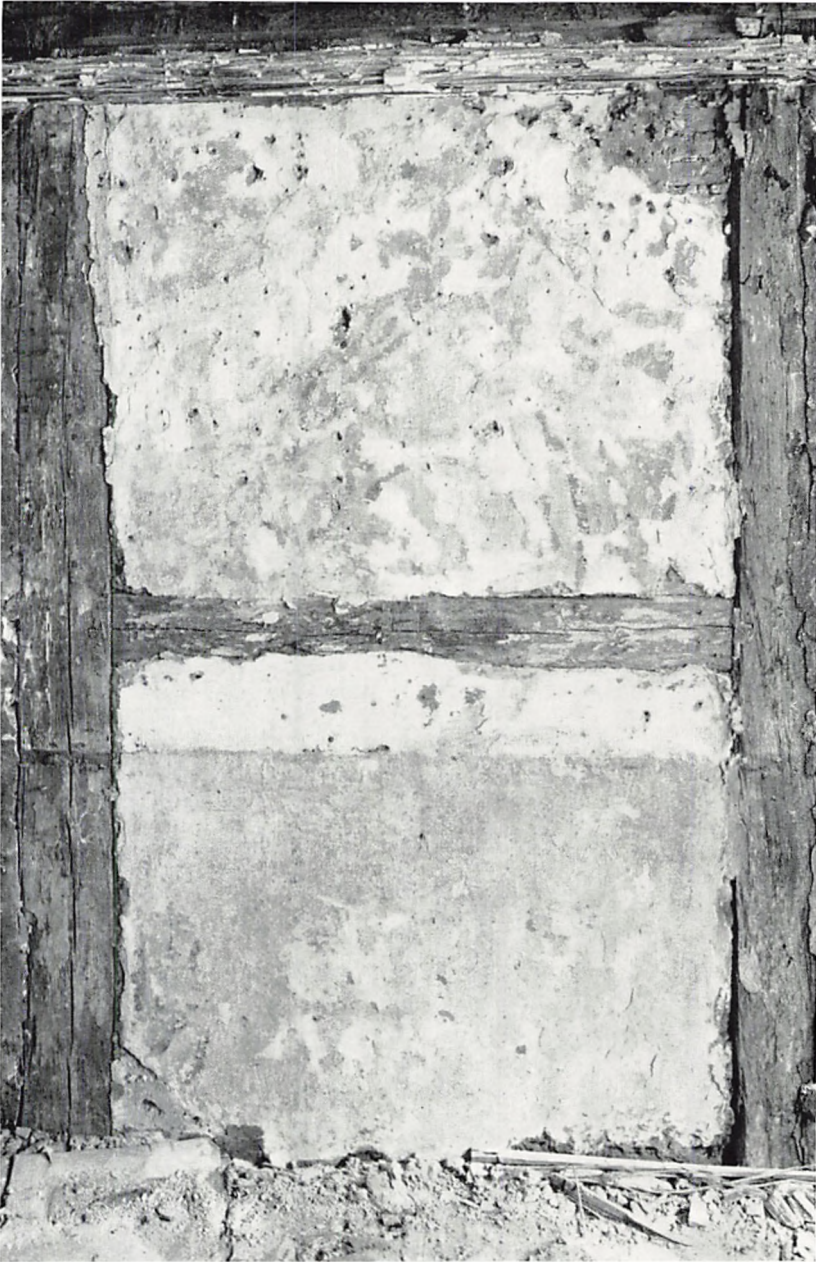
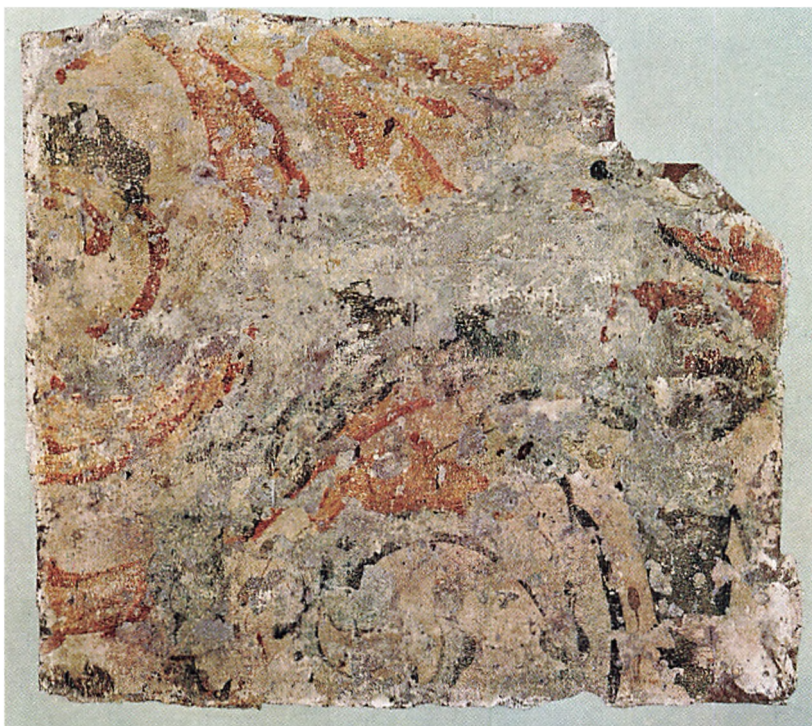
23. Lejligheden på 1. sal. Vestvæggen efter at de yngre kalklag er trukket af. I det øverste vægfelt skimtes den ældste dekoration, som ses på modstående side.

24. Lejligheden på 1.sal. Vestvæggens dekoration efter afstrækningen.

Several coats of whitewash were found on the wainscoting under the canvas as in the room on the ground-floor, these were stripped off in one to reveal the original decoration beneath (figs. 23-24). This was only intact on part of the west wall, but the walls of the room probably had similar decorations which were done at the same time as the ceiling was painted. The whitewash of the walls in this room also continued up between the beams of the ceiling, showing that the room once had a painted ceiling and whitewashed walls. However in contrast to the ground-floor apartment, the first floor ceiling was plastered before 1788.

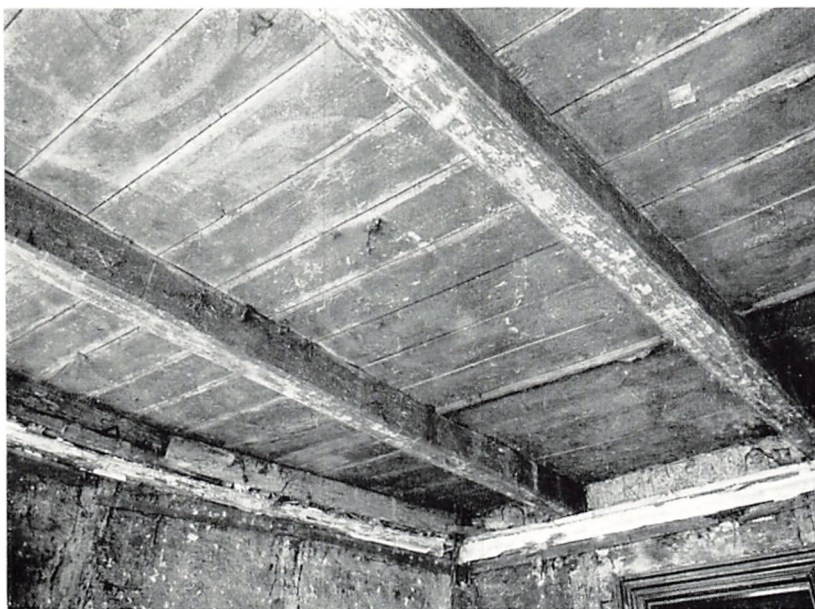
25. Lejligheden på 1. sal. Det oprindelige loft, der sad skjult under det yngre gipsloft.

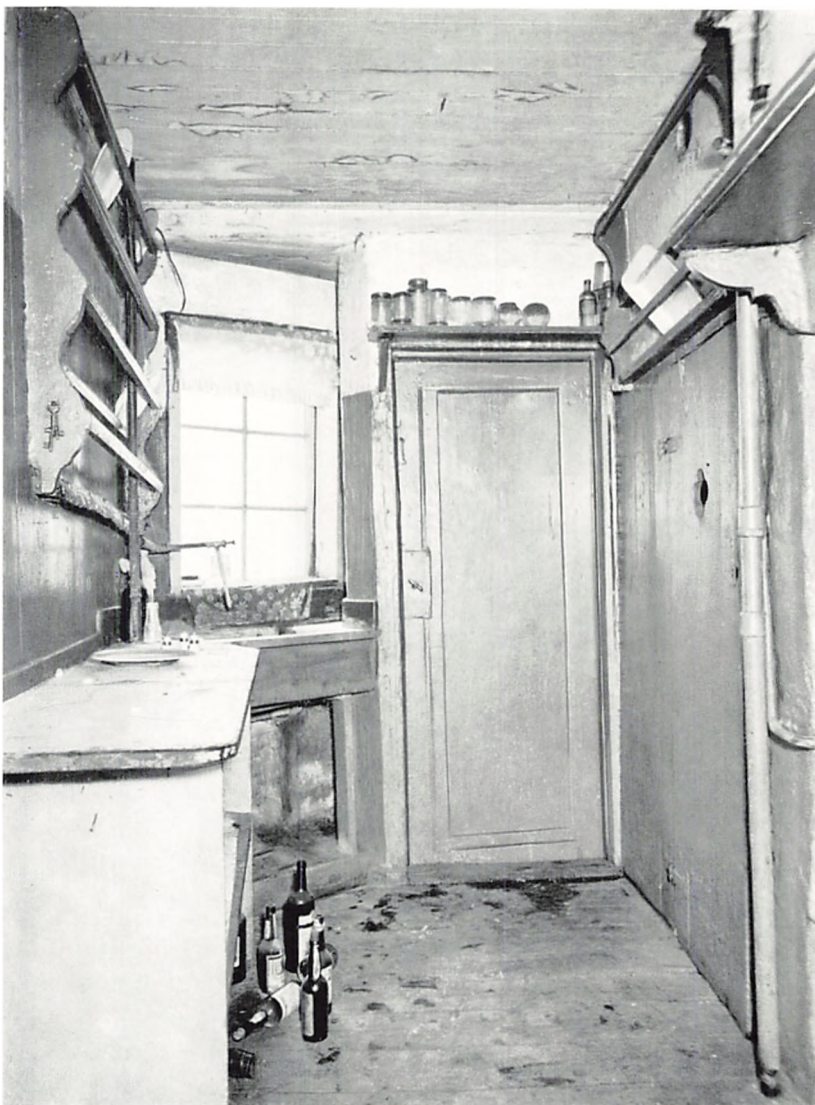
26. Lejligheden på 1. sal. Køkkenet set fra stuen til gaden. Til højre ses den ene skorstensvange og spisekammeret, i baggrunden døren til værelset i sidehuset.

Lejlighedens køkken havde gennemgået visse ændringer, men meget af det gamle inventar var endnu i behold. Den åbne skorsten, som stammede fra husets opførelsestid, stod næsten uændret i det ene hjørne. Som nævnt i første kapitel er det først i taksationen fra 1884, at et komfur omtales i dette køkken. Ved siden af skorstenen var der et spisekammer, som nævnes i 1788, og desuden var flere af de gamle tallerkenrækker og træloftet bevaret. Derimod var hverken trævasken eller slagbænken under køkkenbordet bevaret. Til højre for vasken, der var anbragt under køkkenets eneste vindue, førte en dør ind til værelset i baghuset. Såvel dørens form som det

inderste malingslags farve viste, at døren må være ældre end 1788. Det var en enfyldingsdør af barok type med bukkehornshængsler, og det inderste farvelag var en kraftig, rød farve.¹ Forklaringen på, at en dør af denne type fandtes her, kan være, at baghuset er blevet

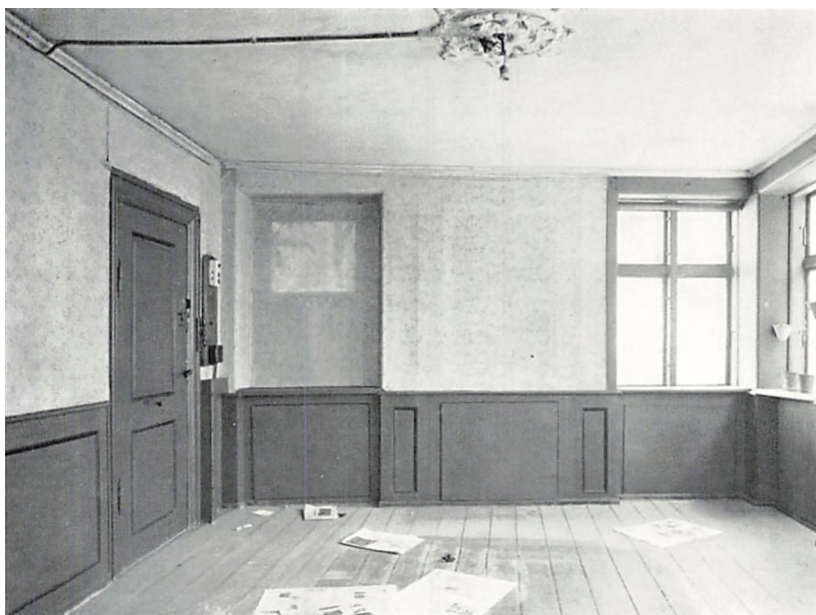
27. Hjørnestuen på 1. sal inden undersøgelsen. Til venstre døren til trappen, i baggrunden væggen med de to blindede vinduer mod Åbenrå, til højre et af vinduerne mod Landemærket.

Af spor på facaden fremgik det som tidligere omtalt, at der havde været en vinduesåbning i stuens midterfag mod Åbenrå, og også væggens indvendige side viste, at der på et eller andet tidspunkt har været vindue i dette fag. Også vinduet nærmest trappen var blindet ved nedrivningen, men det er rimeligvis sket i ret ny tid. Her var hele vinduet intakt og kunne ses udefra, mens det indvendig var lukket ved hjælp af en krydsfinerplade. Det har været vanskeligt, at skaffe den fornødne vægplads i denne stue, hvis vægge var optaget af fem vinduer, to døre og kakkellovnsplads. Desuden har man ved at blinde vinduet afskåret nysgerrige på den anden side af den smalle gade fra at kigge ind i stuen.

Fra trappeafsatsen trådte man ligesom i husets andre lejligheder lige ind i stuen. Den var endnu ved nedrivningen udstyret med sine gamle bryst- og pillepaneler samt sin gamle dør, som alle må stamme

fra før 1788. Vinduesposterne var klassicistiske og stammede rimeligvis fra ombygningen i 1788. Der havde oprindeligt været småsprossede vinduer, men senere havde man fjernet sprosserne i vinduesrammerne og udskiftet de små ruder med een stor rude. Gulvet var udskiftet, vel engang i det 19. århundrede. Derimod var det gipsloft, som nævnes i taksationen fra 1788, bevaret. En overgang i begyndelsen af det 19. århundrede havde det været malet, men man fandt ingen spor af denne bemaling. I midten af århundredet havde loftet været beklædt med papir, men heller ikke af dette fandt man spor.

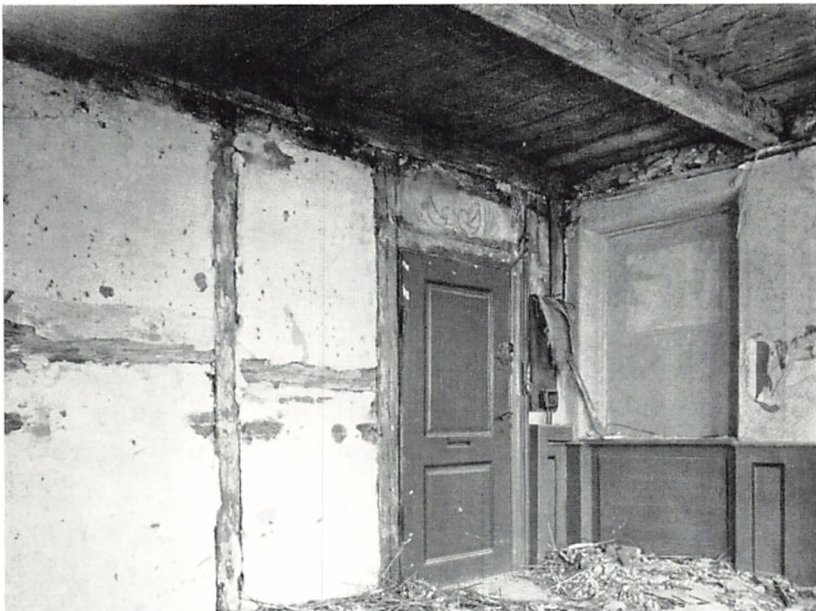
28. Hjørnestuen på 1. sal. Til venstre væggen mod trappen efter at paneler og væglærreder er fjernet. Mens de to store felter til venstre endnu er dækket af yngre kalklag, er decorationen i feltet over døren afdækket.
