POUL STRØMSTAD

ÅBENRÅ 1

Et københavnsk hus og dets beboere
gennem to århundreder

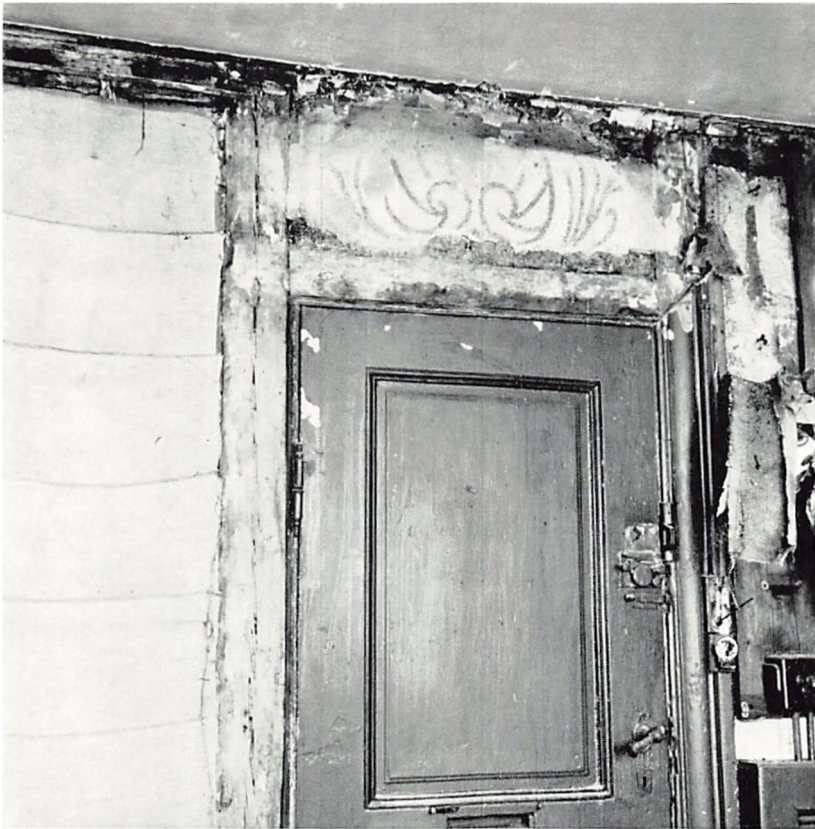
29. Hjørnestuen på 1.sal. Væggen mod trappen er klar til afstrækning.

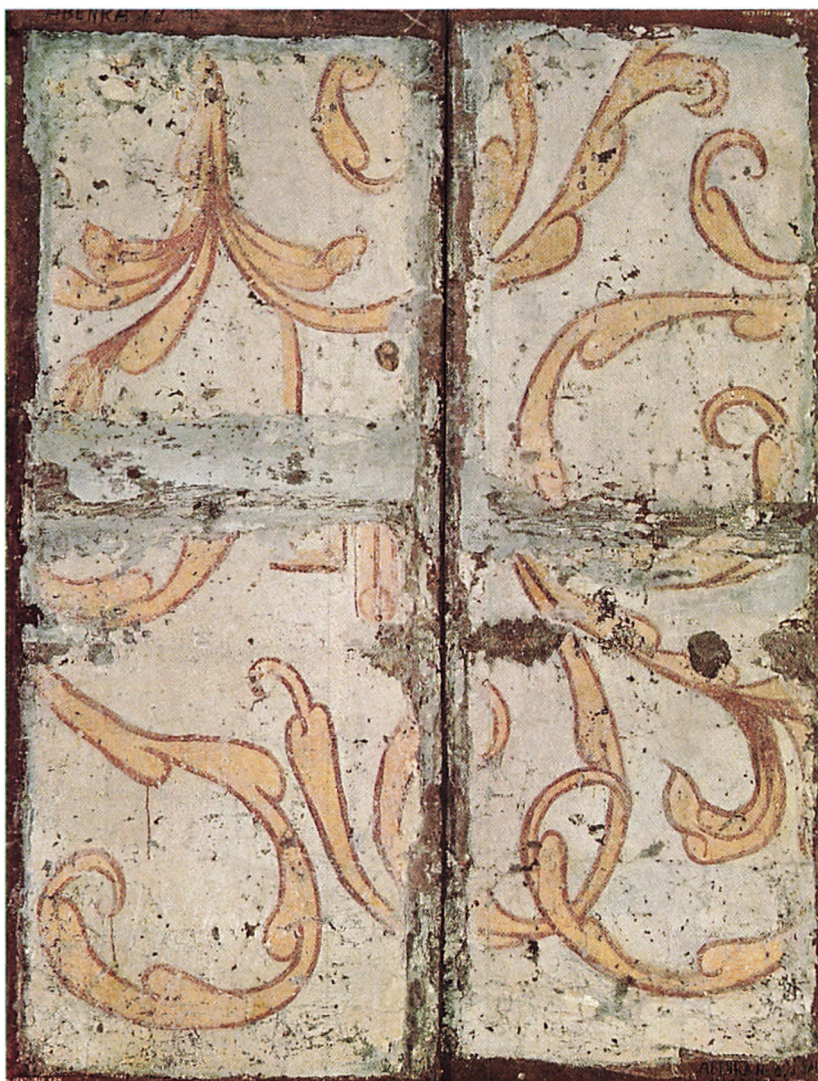
30. Hjørnestuen på 1. sal. Dekorationen på væggen mod trappen efter aftrækningen.

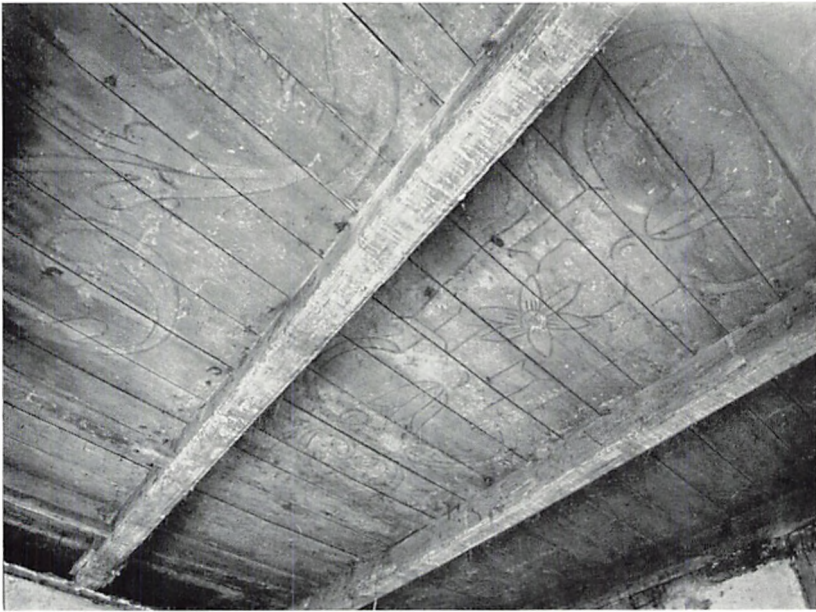
31. Hjørnestuen på 1. sal. Det oprindelige loft efter at gipsloftet er fjernet. Til højre væggen mod trappen.

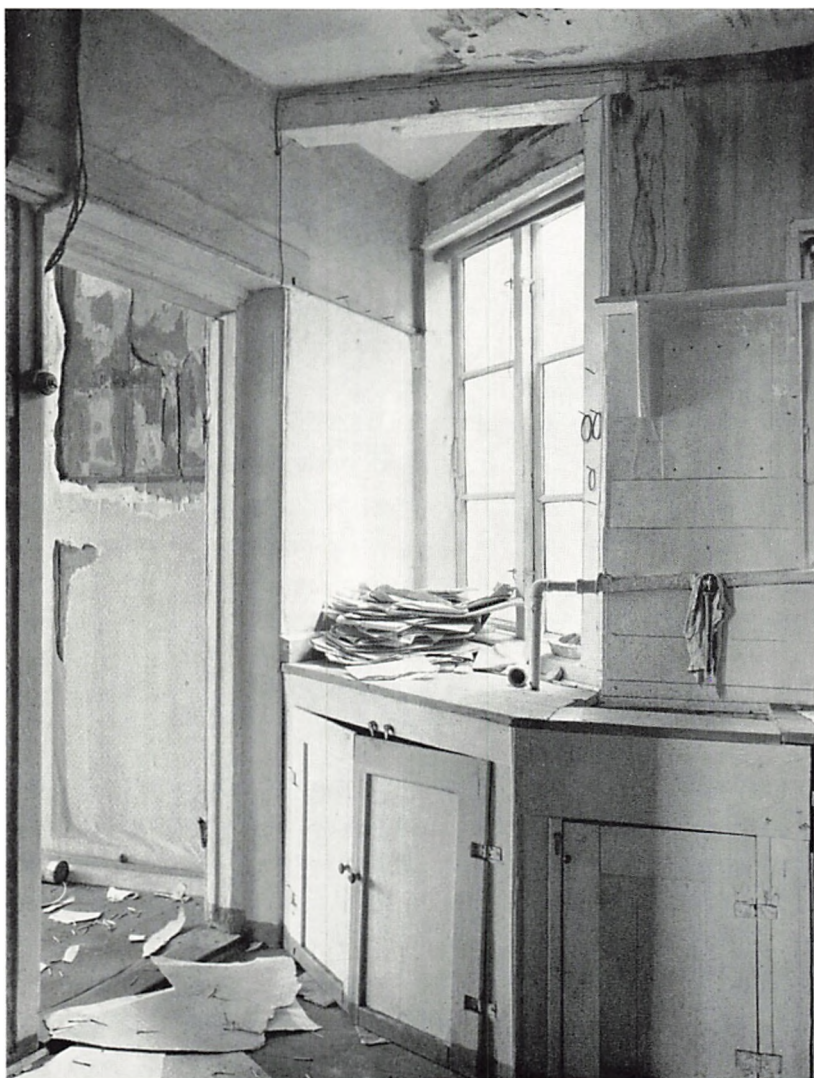
32. Hjørnestuen på 1. sal. Køkkenet set mod tofagsværelset mod Landemærket.

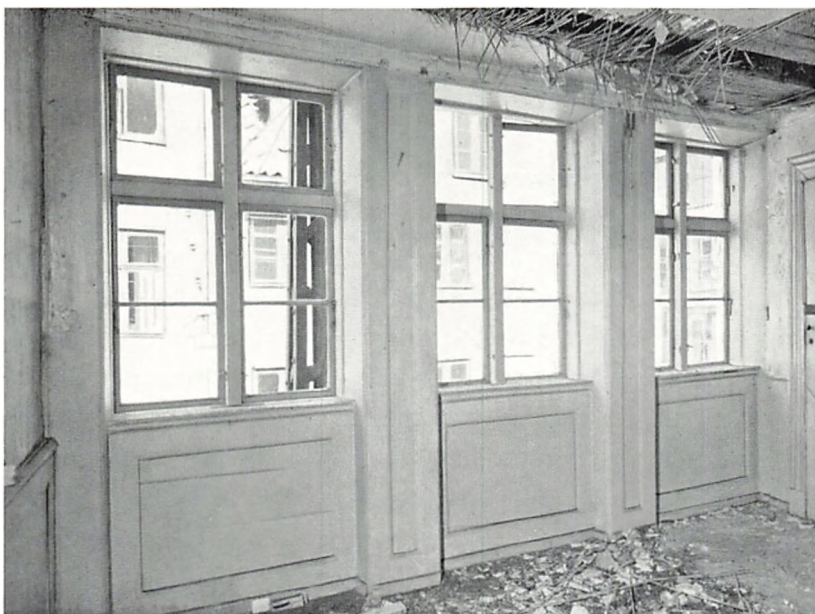
33. Lejligheden på 2. sal. Væggen mod Åbenrå. Til højre dør til trappen.

Lejlighederne på 2. sal var af samme størrelse som 1. salens og stort set indrettet på samme måde. Rummene havde gipslofter og bryst- og pillepaneler. Vægfelterne over brystpanelerne var betrukket med lærreder, som i de fleste af rummene havde været »i Løvværk malet«. Dette stemmer overens med, at huset omkring 1788 er blevet forhøjet, og at værelserne i den nye etage er blevet udstyret og dekoreret på samme måde, som værelserne i lejligheden på 1. sal til højre. I 1850erne blev væggene tapetseret, men man lod lærrederne sidde indtil videre. Senere har man imidlertid fjernet dem og opsat tapeter direkte på væggene. Ved denne ændring forsvandt ethvert spor af de gamle væglærreder. Til gengæld var de oprindelige paneler bevaret næsten overalt indtil nedrivningen.

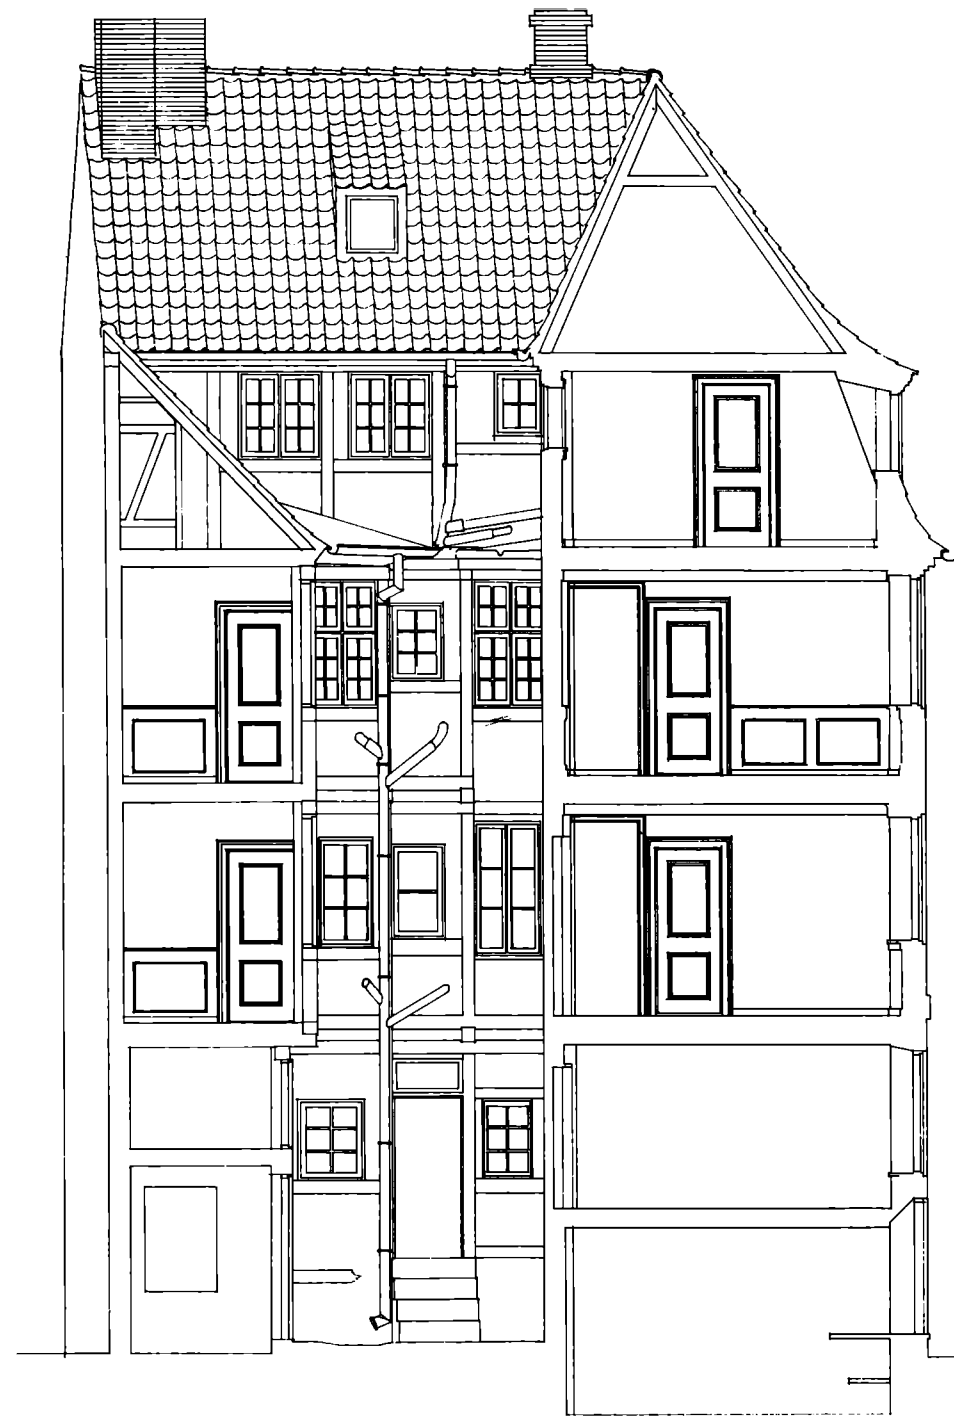
Planche 3. Efter opmåling 1936 af arkitekt Peter Sandholt.

1. Plan af 1. sal. Åbenrå nedad, Landemærket til venstre.

2. Snit af Åbenråfløjen.
