HUSE I RØDBY

RØDBY KOMMUNE
PLANSTYRELSEN
1992

INDHOLD

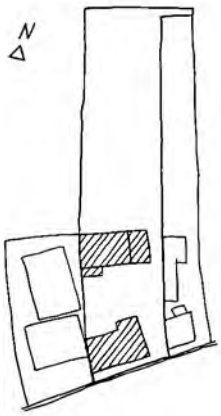
Vestergade 18

Bemærkninger: Pænt proportioneret forhus med fine pudsdetaljer. Vinduerne burde udskiftes med malede korspostvinduer.

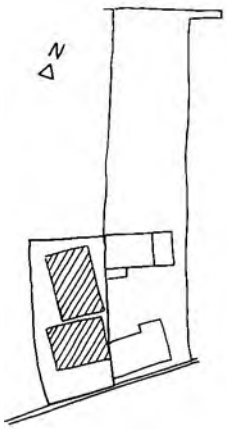
Vestergade 20

Bemærkninger: Forhuset er dårligt indpasset til gadens øvrige huse med sit store volumen. Den oprindelige gadelinie er ikke overholdt.

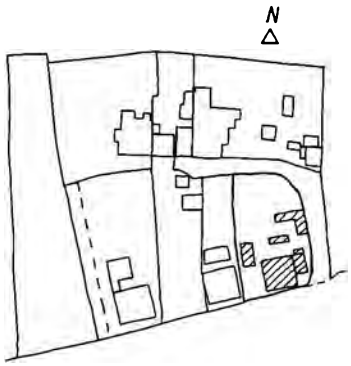
Vestergade 44

Bemærkninger: Bevaret bindingsværksbygning med traditionel overfladebehandling, pænt tegltag og original skorsten.

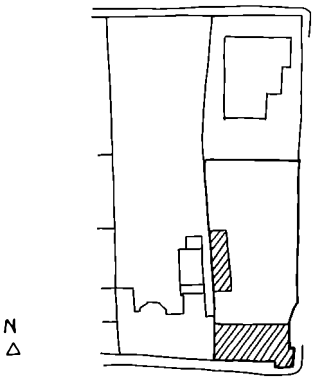
Østergade 43

Bemærkninger: Godt, velproportioneret hus med et pænt tag. Skorstenspiber mangler. Bemærkelsesværdig, tidstypisk hjørnebutik fra 1930'erne. Velbevaret baghus.

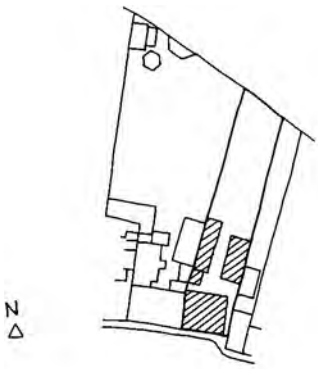
Østergade 53

Bemærkninger: Forhus med god hovedform. Butiksindretningen underord-

ner sig huset på en god måde. Mosaikbeklædningen virker fremmedartet for huset.

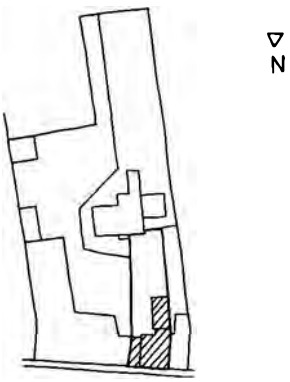
Østergade 10

Bemærkninger: Huset har en pæn hovedform og er velholdt. Butiksindretningen underordner sig det øvrige hus på en god måde. Hoveddøren burde udskiftes med en traditionel fyldingsdør, og der burde være et tegltag.

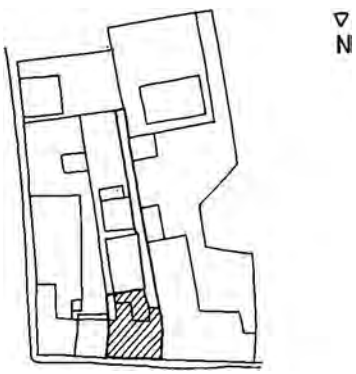
Østergade 14A

Bemærkninger: Huset har en enkel, klar hovedform. Den stænkpudsede overetage virker trist. I gården findes et fint, lille baghus med bindingsværk og tegltag.

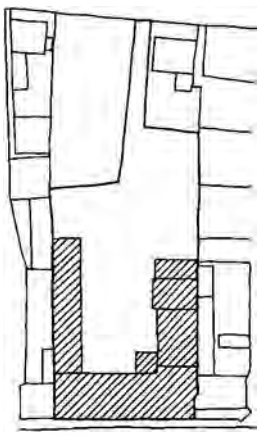
▽
N

Bemærkninger: Den oprindelige hotelfacade med hvide korspostvinduer har fuldstændig ændret karakter ved butiksindretningen og den rustikke træbeklædning, der virker fremmed i gadebilledet. Den taktfaste overetage ville vinde, hvis de nyere korspostvinduer blev malet hvide. Skorstenen mangler i tegltaget. Bagsiden burde vandskures og kalkes.

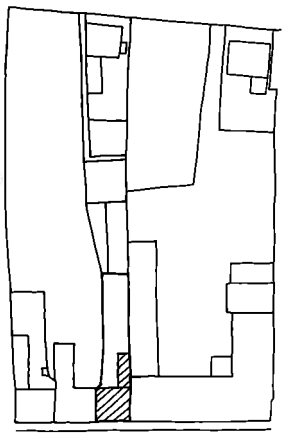
Østergade 22A

Bemærkninger: Et godt forhus med fine, murede detaljer. Butiksindretningen underordner sig huset. Vinduerne kunne males hvide.

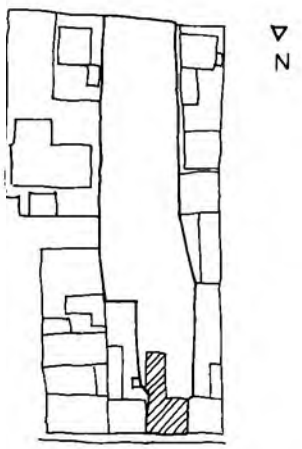
Østergade 22B

Bemærkninger: Forhuset har en god hovedform. Butiksfacaden har en pæn

farveholdning, men murværket savnes. Taget med den høje rejsning burde udskiftes til vingetegl. Skorsten mangler.

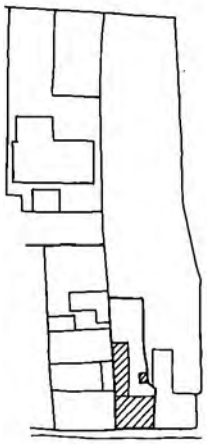
Østergade 24

Bemærkninger: Huset har bevaret sin hovedform, men har dog ved den seneste ombygning mistet en del af sin oprindelige karakter. Taget burde udskiftes med tegl. Skorsten mangler.

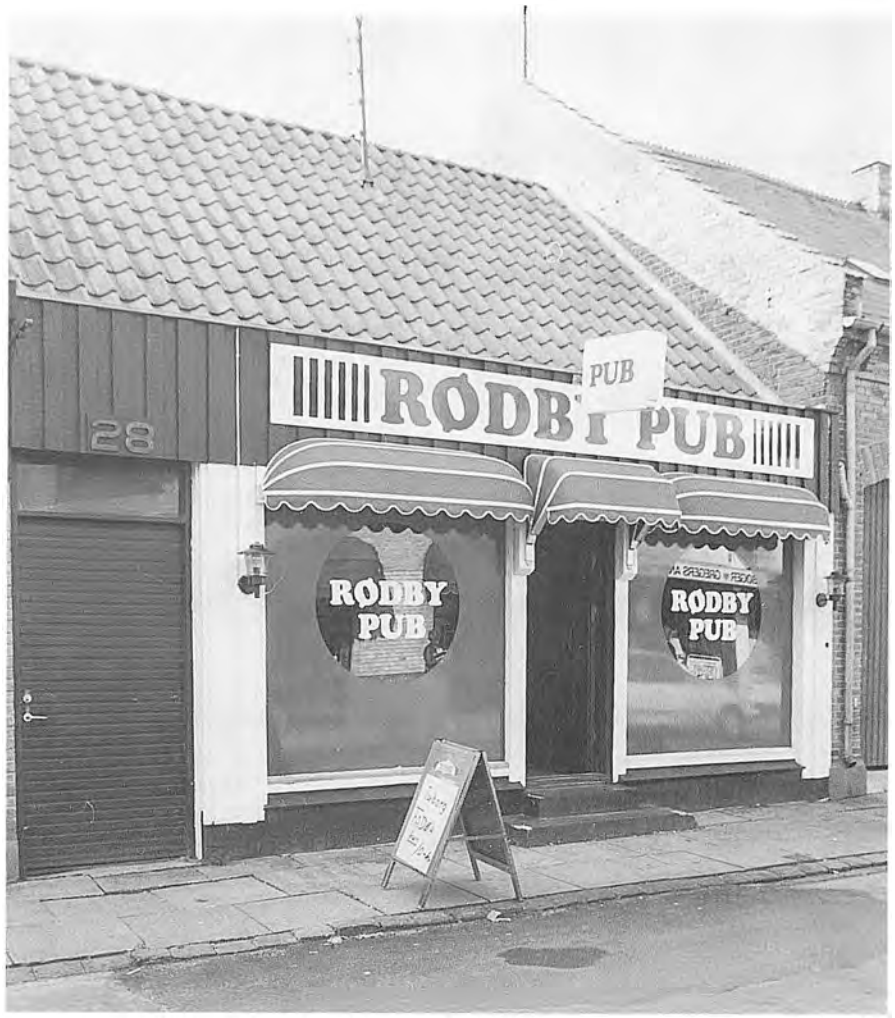
Østergade 28

Bemærkninger: Forhuset med god hovedform, der dog sløres af den rustikke træbeklædning. Pænt heltag. Skorsten mangler.

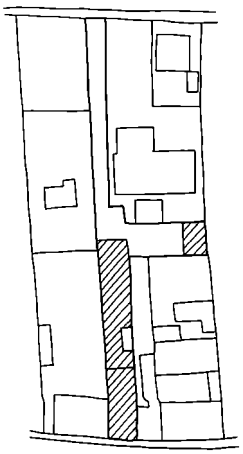
Østergade 30

Bemærkninger: Forhuset er ombygget, men har dog bevaret sin hovedform, der nu skæmmes af den høje butiksfacade. Huset ville vinde, hvis det fik tegltag. Skorsten mangler.

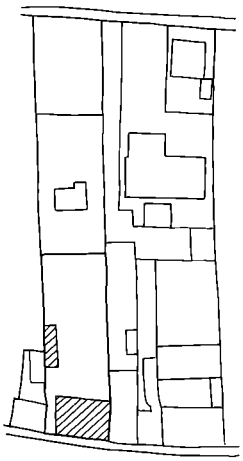
Østergade 32

Underetagen har syv hvidmalede, oprindelige korspostvinduer med skifersålbænke og en nyere, brunbejdset dør med stor fylding og overramme med rude og granittrappetrin.

Bemærkninger: Et godt, uspoleret gavlkvisthus med fin farveholdning. Vestgavlen og bagsiden kunne få samme behandling som facaden. Velbevarede vinduer.

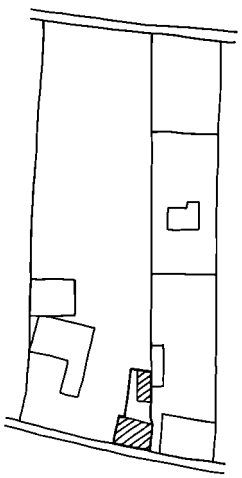
Østergade 34

tre vinduer med rude i brunmalet karm og en dør med et lille vindfang i bølgeplast.

Udhuset er grundmuret og hvidkalket i en etage, der er halvtag af bølgeeternit med teglhængt brandkam. Brunmalet revledør og tre mindre vinduer.

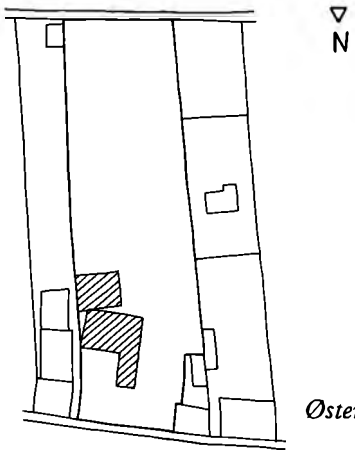
Østergade 36

Bemærkninger: Servicestationens placering ved byens hovedgade har medført et hul i husrækken til skade for gaderummet og miljøet. Gaderummet ville vinde, hvis der igen blev opført huse i gadelinien.

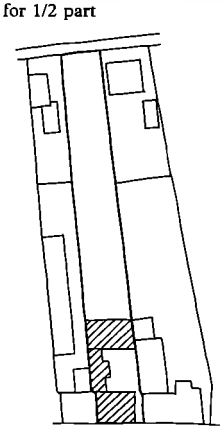
Østergade 46

Grundmuret fem fags forhus i en etage, pudset, gulmalet med brun sokkel. Nyere heltag beklædt med rød bølgeeternit. Ved tagomlægningen har taget fået brunbejdsede vindskeder og sugfjæl, der skjuler en profileret gesims. Der er fem nyere, brunbejdsede vinduer med fast termorude forneden og oplukkelig ramme foroven. Vinduerne har en hvidmalet, profileret, pudstrukket indfatning og skifersålbænke. Vestgavlen har et nyere, brunbejdset vippevindue.

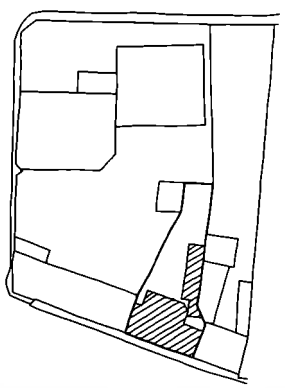
Østergade 56

Grundmuret forhus på 11 fag og en etage med lysegrå stænkpuds, sortmalet granitsokkel, en treleddet tandsnitgesims og teglhængt heltag.

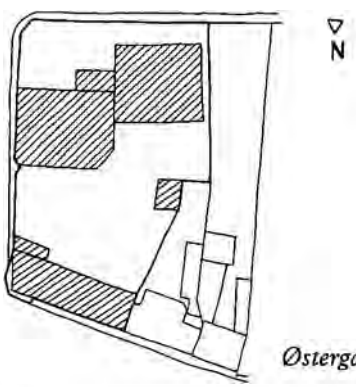
Østergade 58

Grundmuret forhus i en etage, står i rød, blank mur med en gulligmalet, profileret pudstrukket gesims, kvaderpudsede hjørner og en sokkel i samme farve med en karnisprofileret afslutning foroven.
