RIBE DOMKIRKE

I ANLEDNING AF KIRKENS
HOVEDISTANDSÆTTELSE

1882—1904

DR. JACOB HELMS OG PROF. H. C. AMBERG

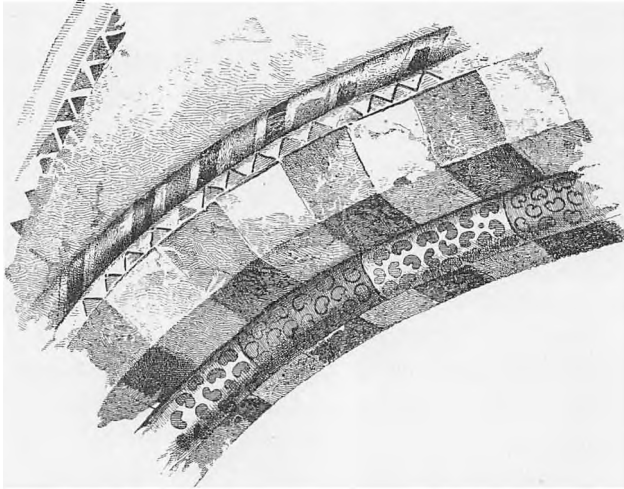
Fig. 13. Gamle Dekorationer paa den østre Gjordbue i Højkirken.

De brede Gjordbuer havde været delte i rødlige og hvide Kvadere, og den føromtalte store Rundstav paa den østligste Gjordbue i gule og hvide Kvadere. Henover disse sidste var malet et Væv af smaa Figurer, der havde nogen Lighed med Brød (Fig. 13).

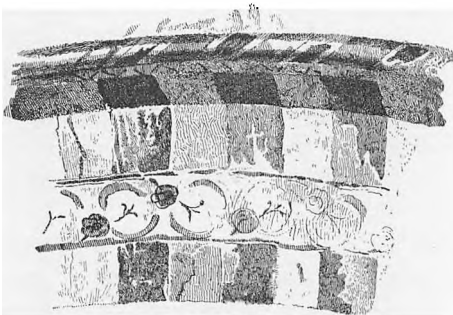
Fig. 14. Gamle Dekorationer paa den vestre Gjordbue.

Paa den vestligste Gjordbue fandtes paa det Sted, hvor Rundstaven havde siddet, et meget naivt Forsøg paa Fremstilling af en Vinranke, sandsynligvis for efter Omstændighederne at beholde den nedfaldne

Rundstavs Dekoration paa denne Maade; tilmed var Stavens Bredde angivet med Linier paa hver Side af Vinranken (Fig. 14).

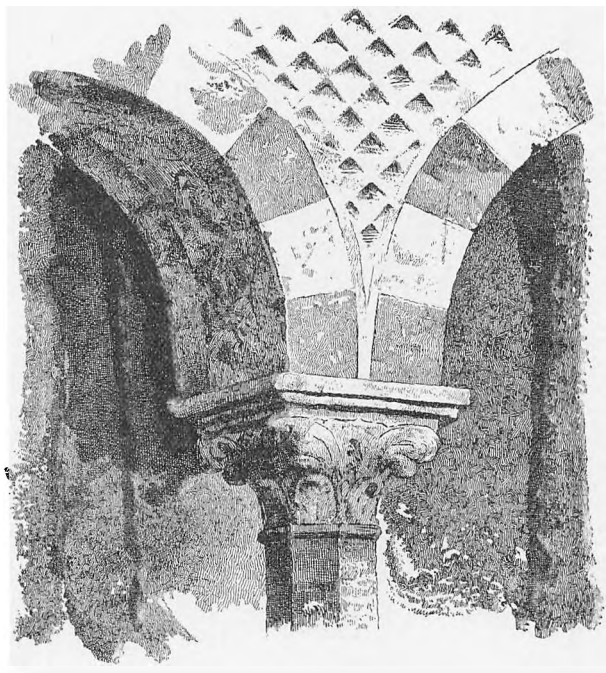
Fig. 15. Gamle Dekorationer paa Buerne ved Triforiumsaabningerne.

Paa de smaa Buer i Triforiumsaabningerne viste der sig ogsaa Spor af, at de havde været maalede med røde og hvide Kvadere (Fig. 15).

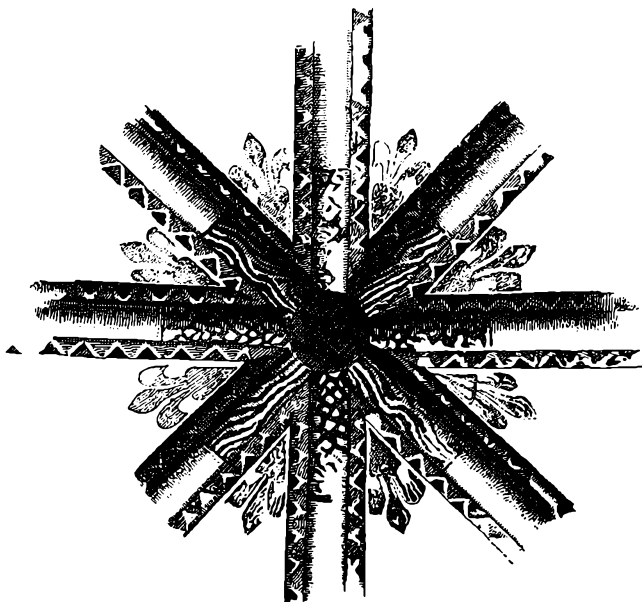
Fig. 16. Gammel Dekoration i Vestpartiets Hvælving's Toppunkt.

Paa de øverste Dele af Halvsøjlerne langs ned ad Sidevæggene, vare nogle svage Spor af brunlige og grønne Farver. Vestpartiets Hvælvning havde ogsaa Snoninger af farvede Baand om Ribberne og Rundstavene, samt en rosetformet Dekoration

i Toppen, med Lillier i Krogene mellem Ribberne (Fig. 16). Hvælvingskapperne viste intetsomhelst Sted Spor af at have været dekorerede.

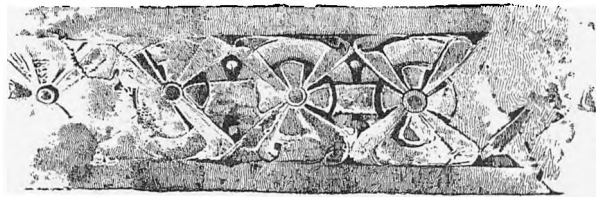
det nordre) og her kom Spor af de oprindelige Farvedekorationer frem under Hvidtningen. I Buerne for Enden af Sideskibene, hvor disse støde til Korsarmene, fandtes Rester af ægte romanske Ornamente, malede paa Kalkpuds, og mindre Spor af saadanne paa enkelte af de andre Gjordbuer (Fig. 17, 18, 19 og 20). Tillige saas, at der paa Gjordbuerne havde været malet afvejlende graa og hvide Kvadere. Paa Kapperne tæt op til Buerne fremkom en smal, meget ligefrem Bort,

Fig. 17—20. De fundne Spor af romanske Dekorationer paa de yderste Sideskibes Gjordbuer.

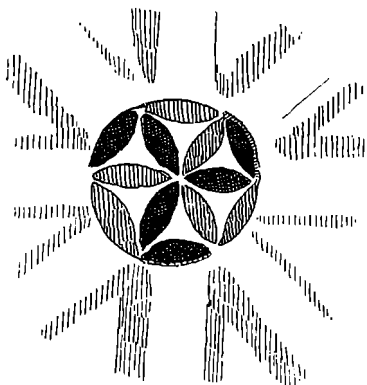
Fig. 21. Roset i det yderste nordre Sideskib.

paamalet med brunrød Farve. I de yderste Sideskibe, fandtes kun i det nordre, i Hvælvningernes Toppunkt, nogle smaa Rosetter malede med sort og rød Farve (Fig. 21).
