Bevar mig vel

– om bevaringsværdige huse i Slagelse Kommune!

Lokalt Kulturmiljøråd

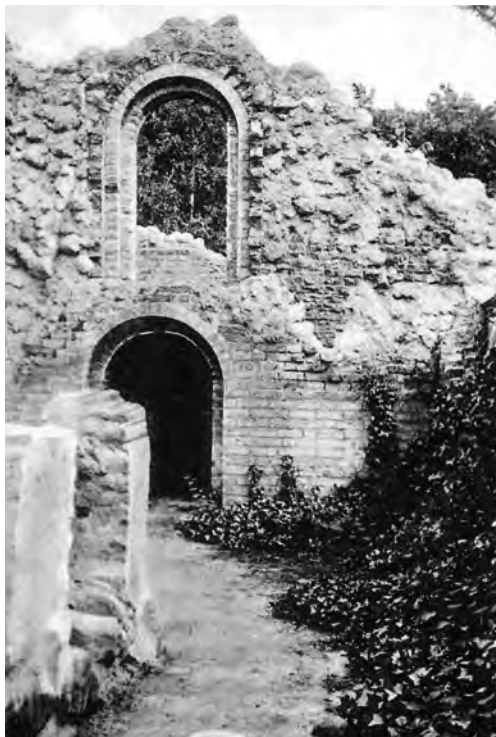
Antvorskov kloster ved Slagelse blev opført i 1100-tallet i romansk stil. Det store klosteranlæg, der senere blev kongeslot under Frederik II, henligger nu i ruiner. Postkort. Slagelse Stadsarkiv.

De ældste middelalderkirker og -klostre i Danmark er opført i romansk stil, også kaldt rundbuestil på grund af den gennemgående bueform i døre, vinduer og eventuelle hvælvinger. I 1800-tallets historicistiske periode blev rundbuestilen igen populær som 'national' stil.

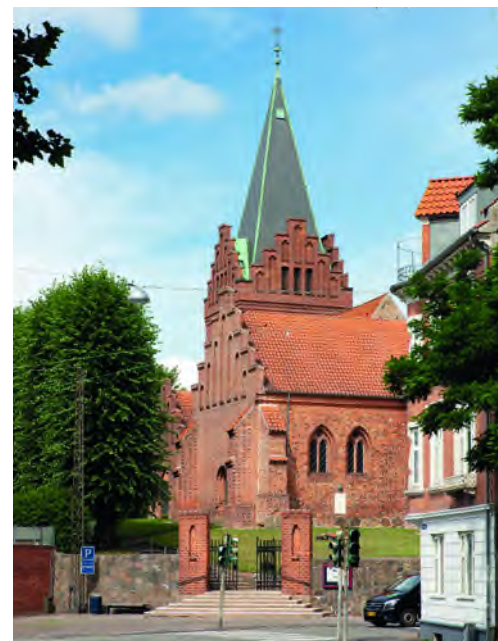
Skt. Peders Kirke i Slagelse er et eksempel på en oprindeligt romansk, rundbuet kirke (koret og kirkeskibet), der i den senere middelalder blev udvidet og ombygget i gotisk, spidsbuet stil.

Den gotiske stil ses især i det nordeuropæiske kirkebyggeri, men kun sjældent i Midelhavslandene. Herhjemme er gotikken bl.a. kendetegnet ved spidsbuen og trappegavlen som i Skt. Peders Kirke i Slagelse. Borgerhuse og rådhus blev ofte opført i gotisk stil. I 1800-tallet blev gotikken igen populær i den historicistiske periode.

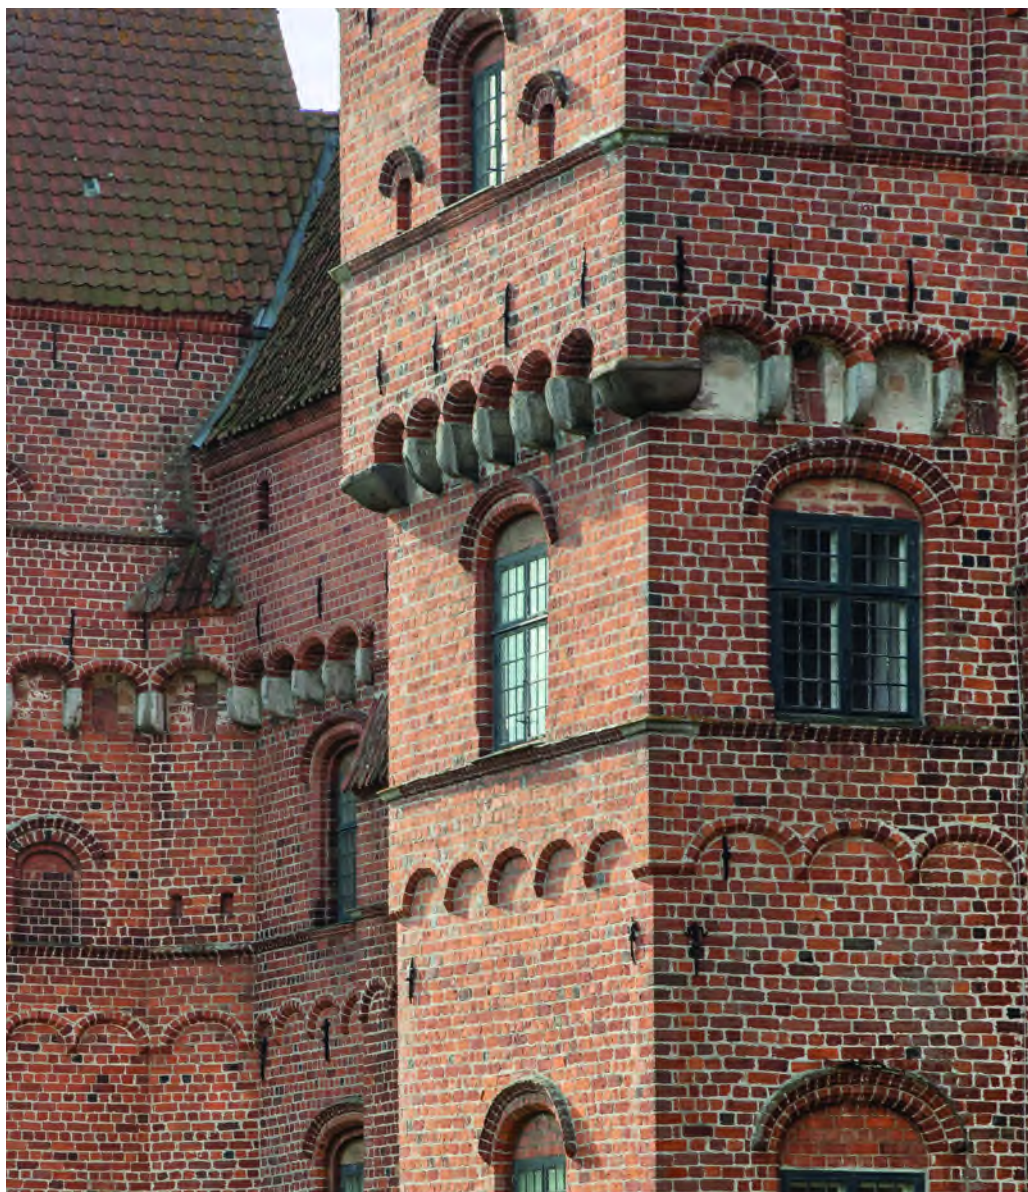
Udkraget stokværk, Borreby. 1556.

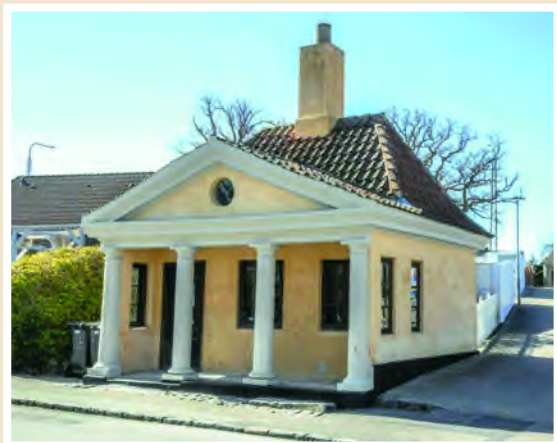
Acciseboden i Korsør med helsøjler og trekantet frontispice.

Søjlen er indgået som bærende konstruktion i byggeriet i mange tusinde år. I forhistorisk tid har træstammer understøttet de primitive hytters tag. Senere har søjlen antaget stadig mere forfinede former. Efterhånden indgår søjlen også i facadens udformning som et rent dekorativt element uden bærende funktion - med eller uden frontispice (gavl).

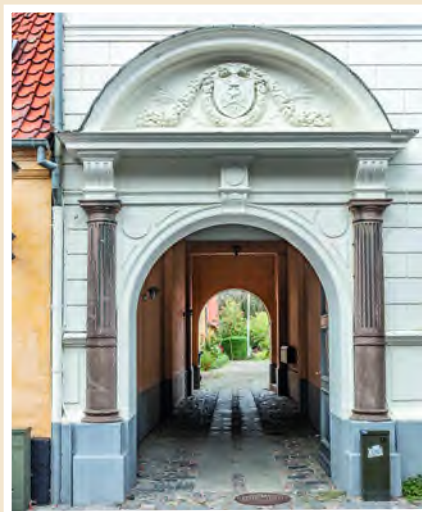
En port i Algade i Skælskør er markeret med halvsøjler – og rund frontispice.

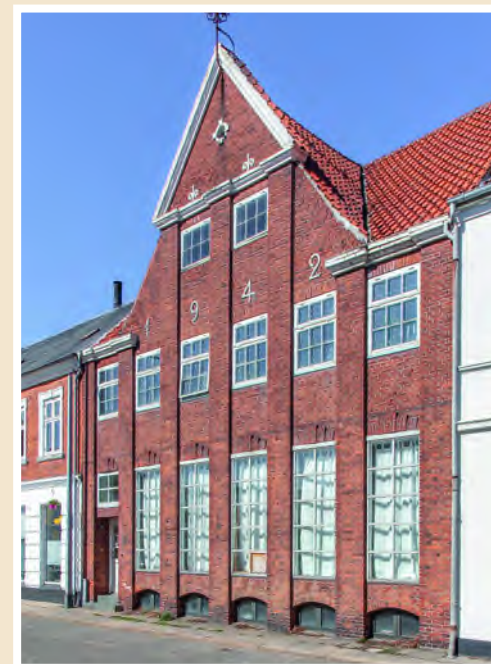
En lisén er en flad, søjleagtig markering uden kapitæl eller base. Korsør, trekantet frontispice.

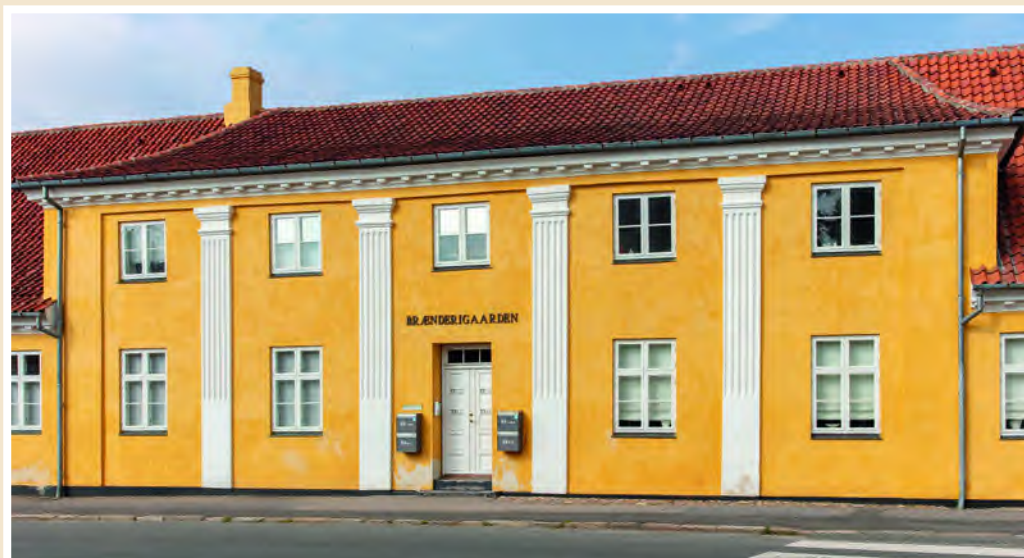
En pilaster er et fladt søjlerelief på muren, med kapitæl og evt. base. Brænderigården i Slagelse.

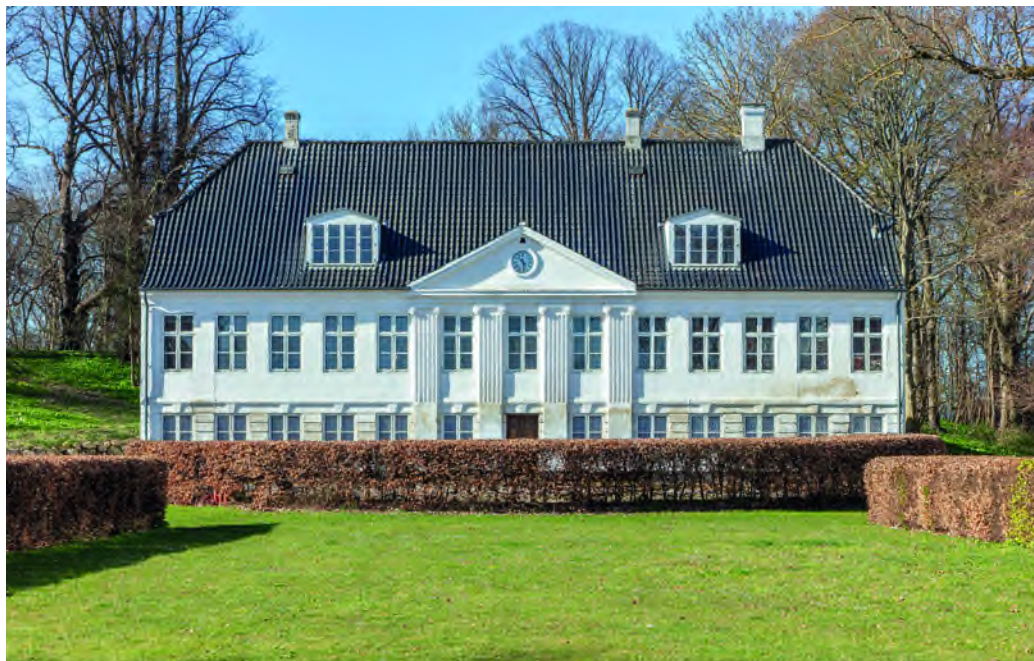
Tårnborg, Korsør. Tårnborgs historie fortæller sig i middelalderen, hvor godset på et tidspunkt var en del af Valdemar d. Stores (1131-1182) krongods. Den nuværende hovedbygning er opført i 1803 i klassicistisk stil. Frontispiceren er båret af fire kanellerede (rillede) pilastre (se ovenfor).

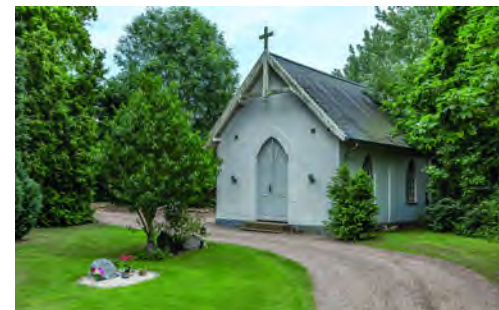
Her det spidsbuede kapel på Holsteinborg kirkegård, Holsteinborgvej 130 i Rude.

Nygotikken blev en malerisk reaktion på klassicismens relativt enkle og stilfulde bygninger. Gotikkens stemningsskabende, middelalderlige kvaliteter og referencer – til en tid før enevælden - blev udnyttet i mange forskellige bygningstyper.

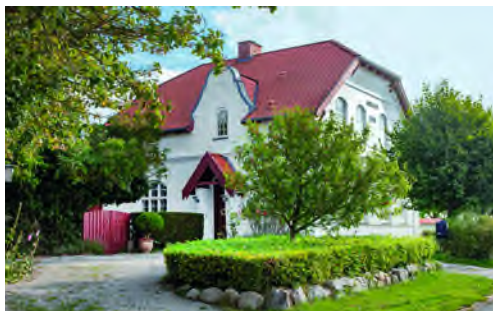
Villaen på Holtenevej, Stignæs, har både træk fra nationalromantikken og barokken.

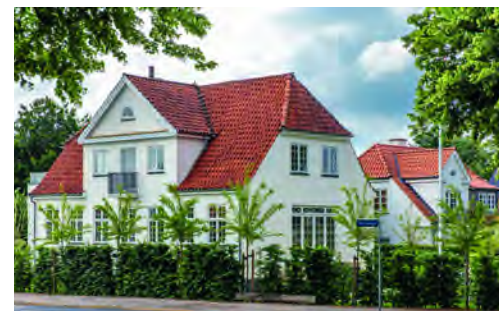
Villaen på Slotsalléen 20 i Slagelse, er et eksempel på den enkle, nyklassicistiske stil med frontispice, gesimser og småsprossede vinduer. Halvvalmet tag med røde tegl.

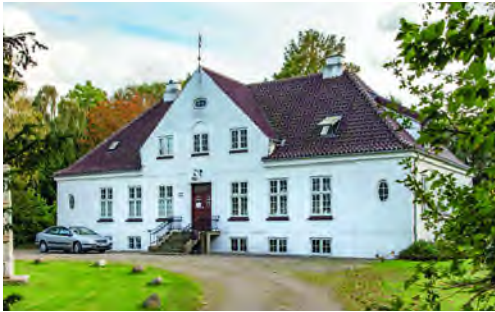
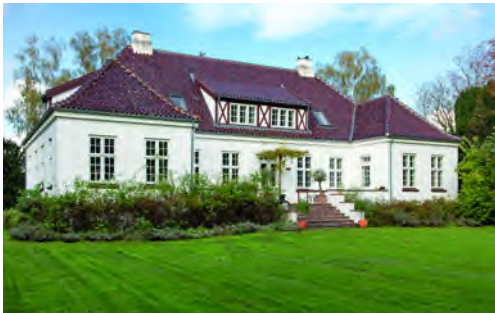
Man kan som sagt se en del stilblandinger i årtierne omkring forrige århundredskifte, som her Guldagergård ved Skælskør, opført 1918, hvis gardside - den mere præsentable side - fremtræder i Bedre Byggeskik med klassicistiske træk, mens havesiden - den mere hyggelige og private side - fremtræder med et diskret nationalromantisk præg i form af kvistens bindingsværk.

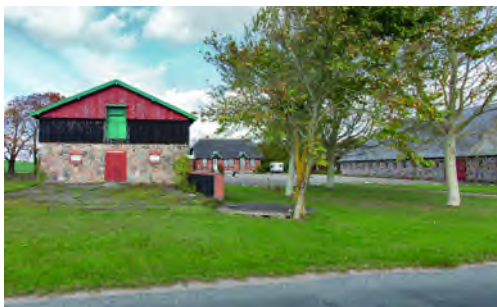
På Knudsrødgård ved Bildsø er den ene udlænge opført med en såkaldt trempekonstruktion.

Med behovet for større landbrugsbygninger begyndte man at opføre udlængerne med en såkaldt 'trempe'. En trempe udgør både en del af ydermuren og af taget. I trempekonstruktionen placeres en støttestolpe oven på ydermuren, og konstruktionen forstærkes eventuelt med anvendelse af skråbånd.

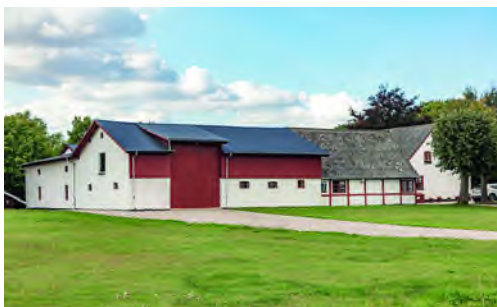
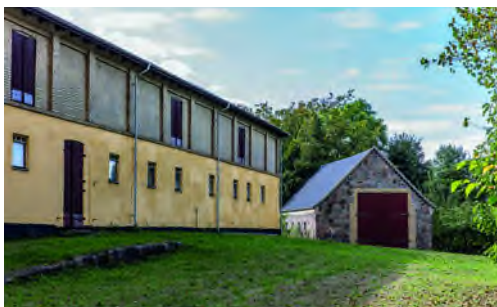
Andre eksempler på trempebyggeri.

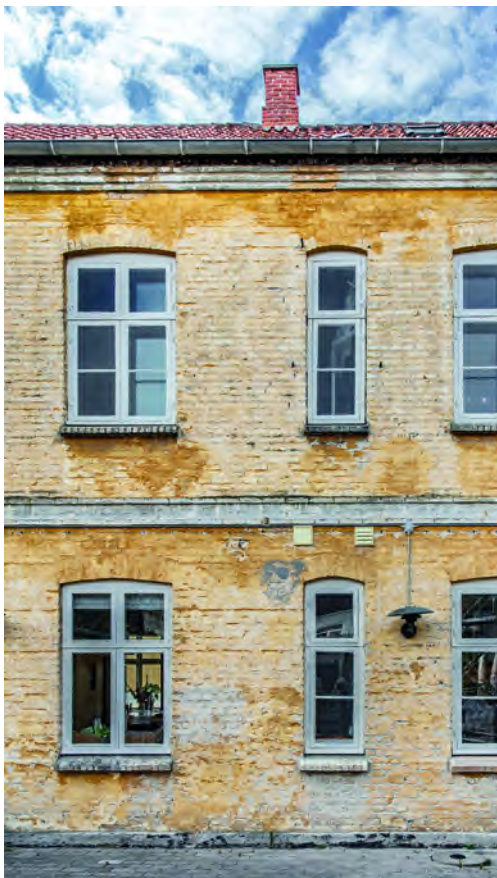
Et bevaringsværdigt byhus i Skælskør (SAVE 3) får rensset murværket for gammelt puds, kalkflager og porøse fuger. Bagefter skal fugerne fyldes med ny kalkmørtel – en skrabeuge – og murværket skal pudses og kalkes igen.

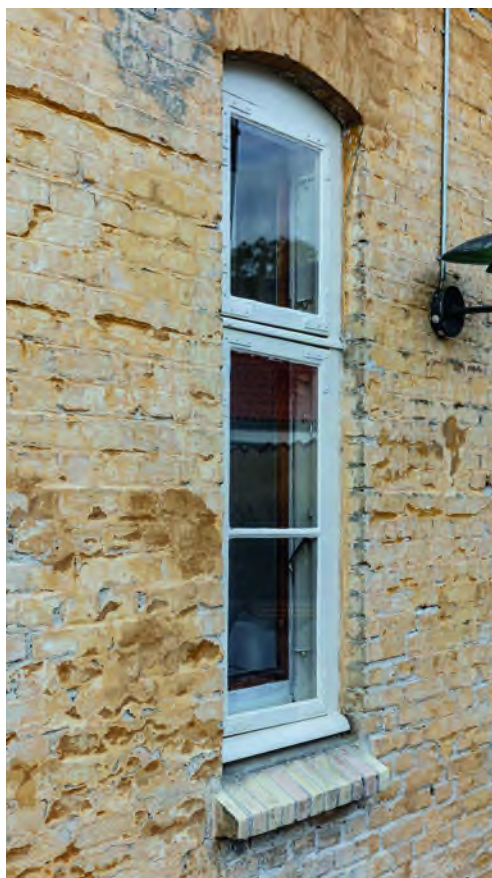
I overensstemmelse med alle gode råd om vedligeholdelse af gammelt træværk er de originale vinduer malet med linoliemaling.

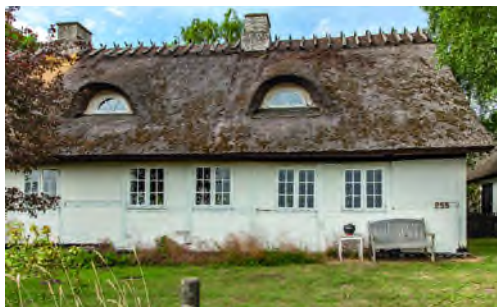
Hvidkalket bindingsværk 'over stok og sten' i den sjællandske tradition

De gamle bindingsværksbygninger var kalkede i egnspecifikke farver. På Sjælland plejede man at kalke 'over stok og sten' (dvs. over både tømmer og tavl) med hvid kalk, mens man på Fyn og i Jylland tegnede tømmeret op i sort, brunt eller rødt og kalkede tavlene hvide, gule eller røde.

Eksemplerne til venstre viser, at flere bindingsværkshuse på Slagelseegnen med tiden har mistet deres egnspecifikke præg!

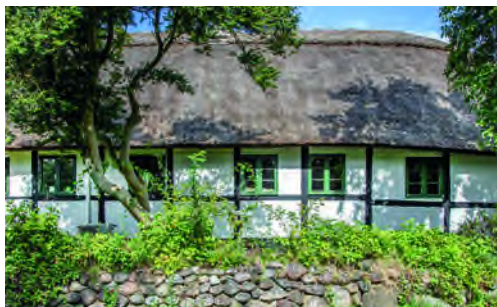
Hvidkalket tavl, optegnet bindingsværk.

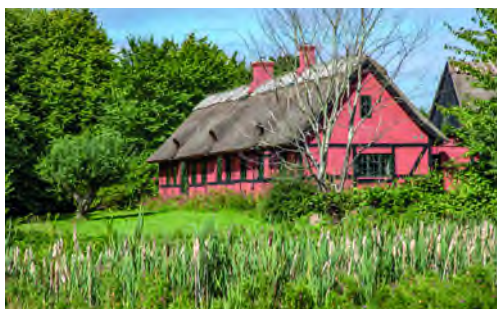
Rødkalket tavl, optegnet bindingsværk.
