HANS HANSENS GÅRD

Museumsgården
i Keldbylille på Møn

NATIONALMUSEET 1969

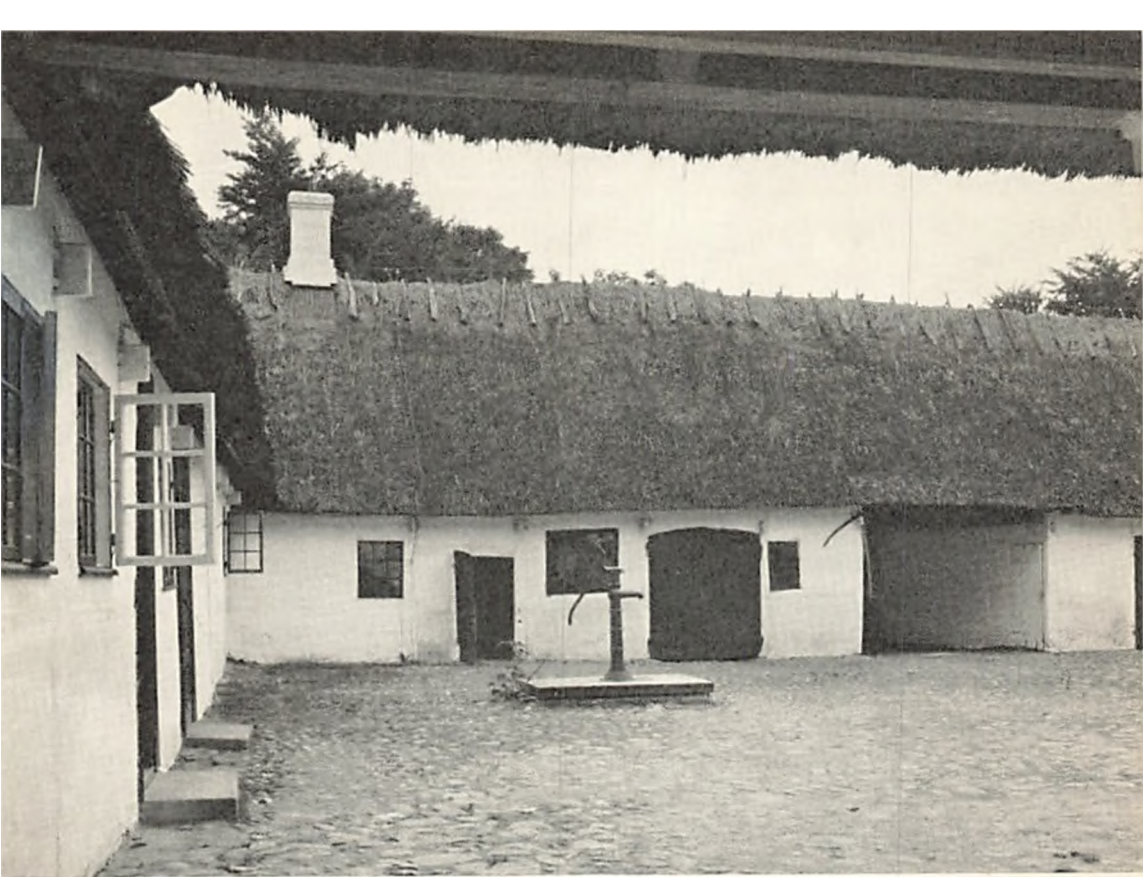
Fig. 1. Når man kommer til museumsgården, går man først gennem porten ind på gårdspladsen. Den er omsluttet af gårdens fire helt sammenbyggede længer. Til venstre har man stuehuset, og ligefor er vestlængen med dør til bryggerstet, vognport og bagport, der fører ud til hæsschaven. Overalt er der hvidkalket, og man ser enderne af bjælkerne stikke frem med regelmæssig afstand, hvor de er tappet gennem stolperne.

- Fig. 1. The farm-yard seen from the gate-way. Dwelling-house on the left.*
- Fig. 2. The dwelling-house, garden facade. Tcnons removed, gable new.*
- Fig. 3. Rear part of the bread oven. Above is visible a characteristic Mon gable.*

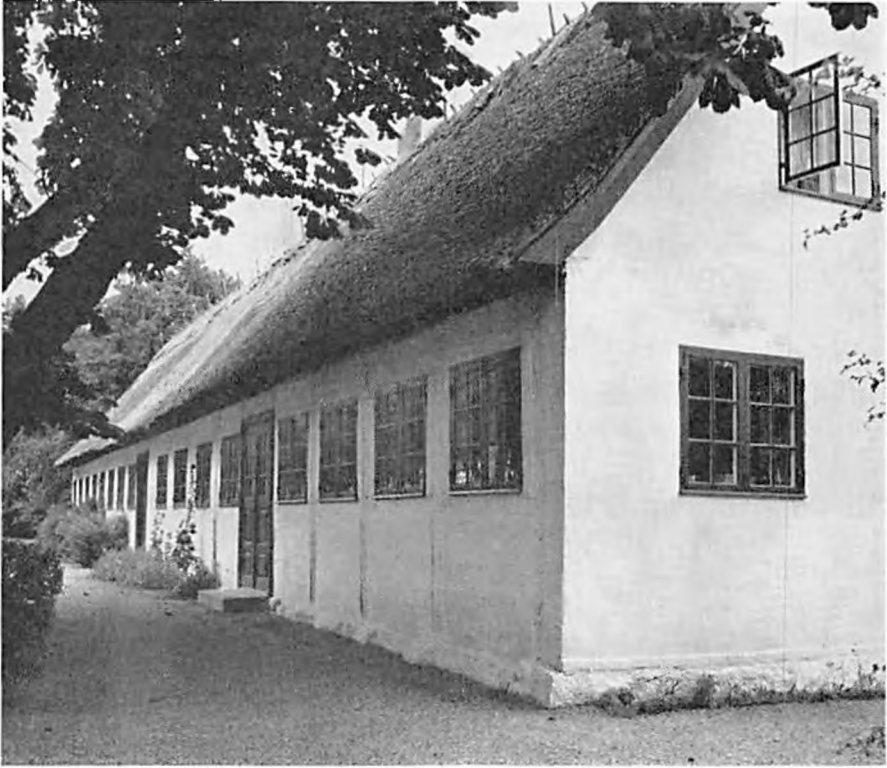
Fig. 2. Stuehusets lange, harmonisk opbyggede sydfacade, vendende mod haven, har undergået visse ændringer i tidens løb. De nærmeste vinduer er først kommet til i forbindelse med indretning af rummene bag dem til beboelse på et sent tidspunkt i gårdens historie. Bjælketappene er fjernet i den sidste ejers tid. Gavlen er blevet grundmuret. En overgang var gården rød, men nu er den atter hvidkalket, som det har hort sig til på Møn.

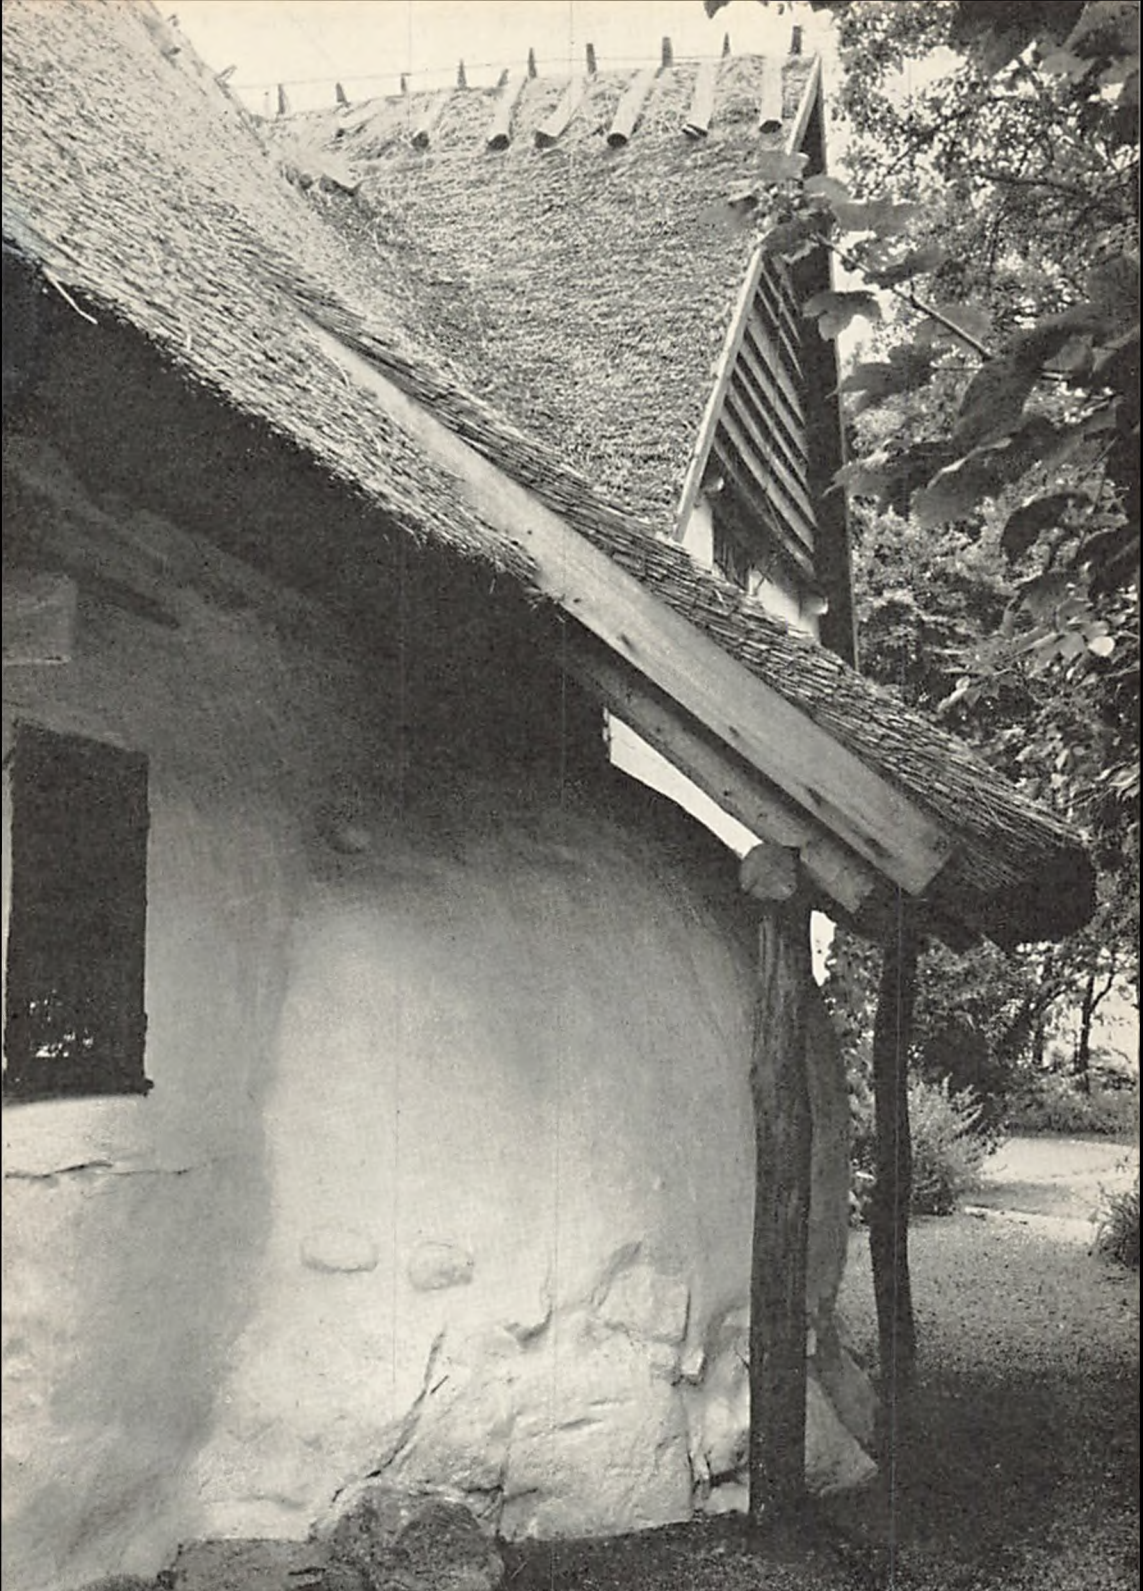
Fig. 3. Ved ydersiden af vestlængen kan man ud for bryggerset se bagenden af bagerovnen. Huset er ikke bredt nok til at rumme den store åbne skorsten i husets midterlinje og bagerovnen bagved. Derfor stikker den bageste del af den svære, rundede ovn uden for ydervæggen (jfr. tegningen fig. 11). Taget er her forlænget ud i et lille halvtag, der forhindrer regnen i at udvaske leret i ovnkappen. Ovnen har et fundament af kampesten, som stikker ud forned.

Over tagudhænget ved bagerovnen ses det øverste af stuehusets vestgavl. Den er udformet, som det har været almindeligt på Møn. Det er en helgavl, d. v. s. at den er lodret helt op til tagryggen, altså ikke valmet. Og det andet karakteristiske er, at kun den øverste spids er lukket med brædder, og de sidder vandret.

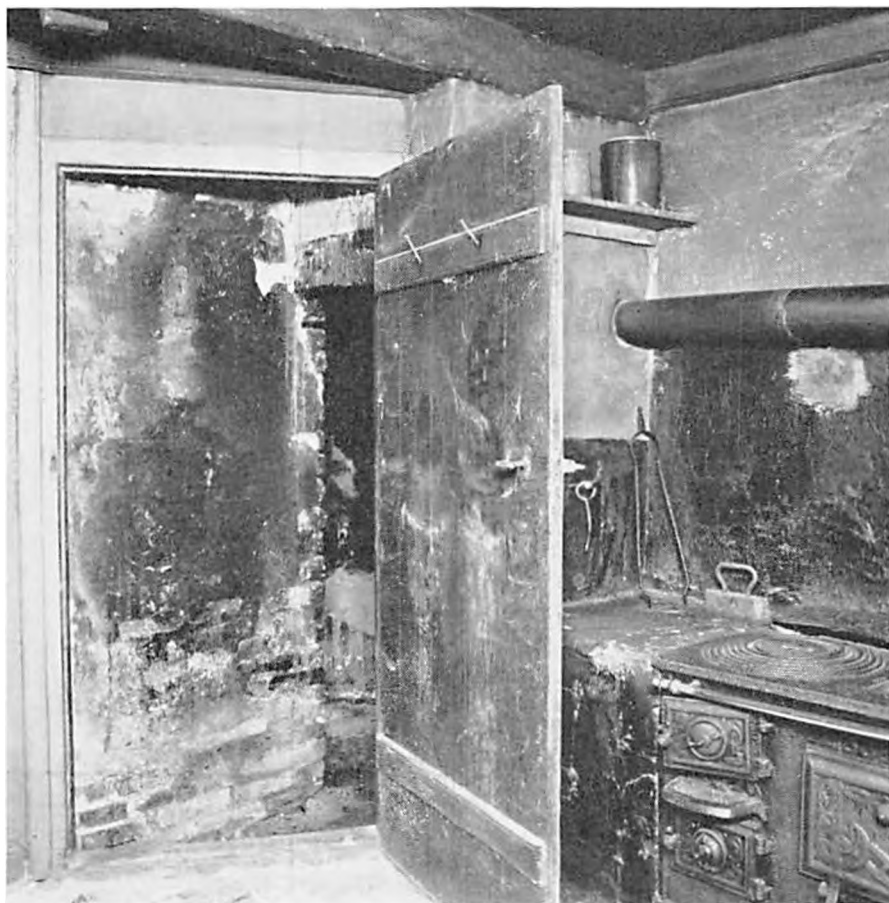
Fig. 5. I køkkenet ses to stadier af kogestedets udformning. Til højre er jernkomsuret, støbt i Nykøbing Mors. Fyrhullerne er forsynet med ringe, så åbningen kan afpasses efter grydens størrelse og den ønskede varme. Komsuret har gennem et langt jernrør afstræk til skorstenen. Den kan man se ind i gennem døren. Den åbne side af den store skorsten er ganske vist næsten muret til, da der blev indrettet en forstue, men der er stadig en smal passage ind i skorstenen. Over denne snævre åbning ses en del af skorstenshammeren, hvor de sidste cifre af årstallet 1800 skimtes. Det er endnu muligt at kante sig ind i skorstenens rummelige indre, hvor for komsurets tid husmoderen havde sin plads under arbejdet ved ildstedet.

Vigtigst i køkkenet er komfuret, hvor maden er blevet lavet. Det er af støbejern og er blevet til i et jernstøberi i Nykøbing Mors, som det fremgår af fabrikantens mærke på forsiden: N. A. Christensen, Morsø. Komfuret har gennem et jernrør aftræk til den store skorsten. Den er et ældre stadium i madlavningsteknikken end komfuret, der først er indført i anden halvdel af 1800-årene.

- Fig. 4. „Goose bench“ in the kitchen. Behind the sliding doors is room for brooding geese or other kinds of poultry.*
- Fig. 5. Iron range in the kitchen. The door opens into the old chimney.*

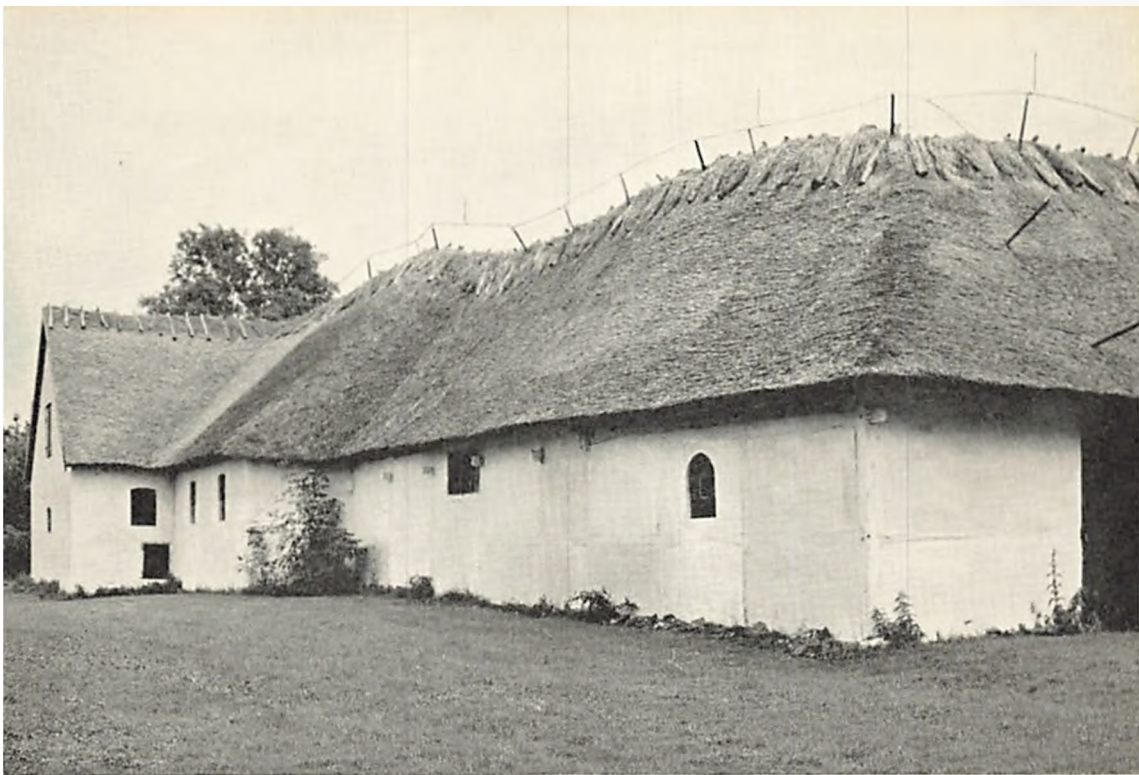
Fig. 9. Nordlængen viser forskellige stadier i gårdens bygningshistorie. Den smalste del af længen er opført i den gamle bindingsværkskonstruktion med bjælker, der er tappet gennem stolperne, og hvis tappe stikker frem på ydersiden. I det nærmeste hjørne er en vognport, men ellers optages hovedparten af længen af et laderum. Bag dette er længen gjort bredere under anvendelse af den yngre bindingsværkskonstruktion med bjælker, der lægges oven på murremmen (og folgelig ikke kan ses på billedet). Det er kostalden, man har haft brug for at udvide på denne måde. Det er også kostalden, der er blevet begunstiget ved opførelsen af den endnu senere grundmurede gavlende, der stikker uden for gårdfirkanten, og som er den yderste ende af den i sin helhed grundmurede ostlænge.

- Fig. 9. The barn wing. The narrow part is old framework. The wider part is an extension in later framework. At the rear a projecting end of the brick-built cow-house.*

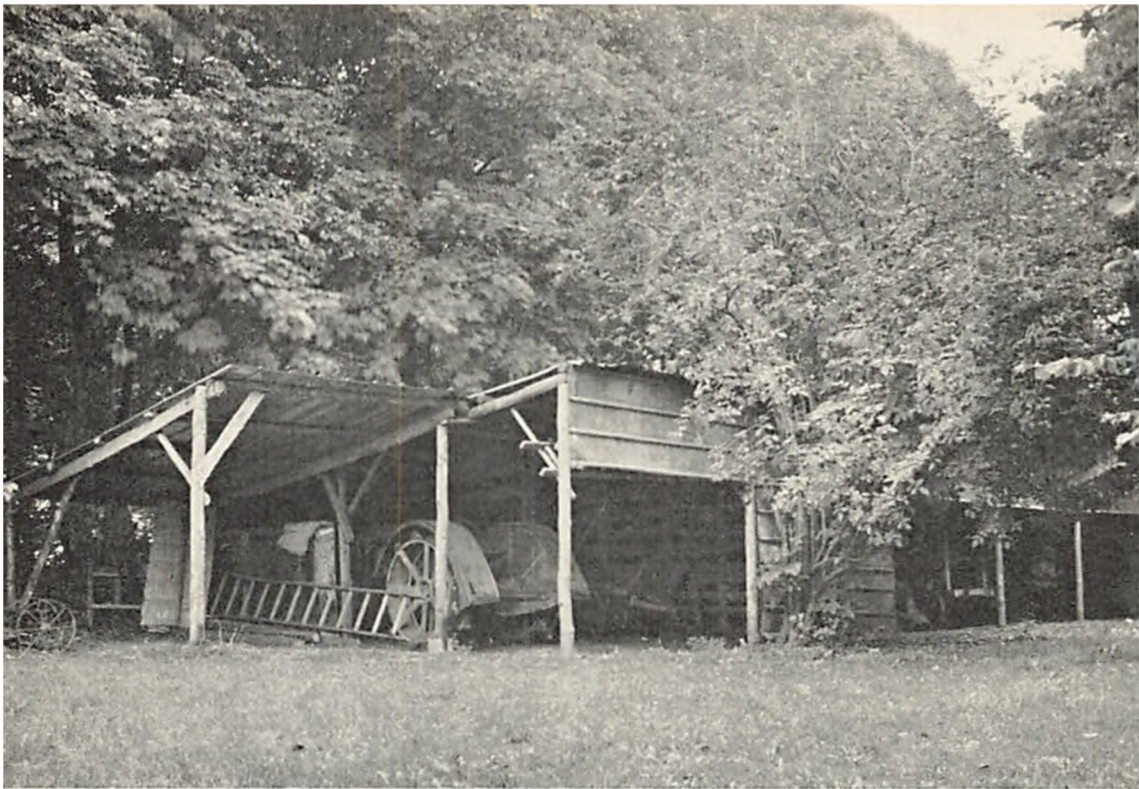
Fig. 10. Vognskuret ligger yderst i hæsshaven. Efterhånden som gårdens landbrug blev mekaniseret, blev et sådant maskinhus en nødvendighed. Traktor, tærskværk og større markredskaber ville ikke have kunnet komme under tag i de gamle længer, sådan som de hidtil havde været indrettet. Dette blikstur symboliserer en omvæltning i dansk landbrugs historie. Bygningsmæssigt har det været løsningen på et af de problemer, der har meldt sig for driftige landmænd i gamle gårde under den begyndende mekanisering.

- Fig. 10. The cart shed built for the tractor, threshing-machine. etc.*
- Fig. 11. Sectional elevation of the scullery chimney with bread oven. Scale 1 : 100. Surveyed 1944, revised 1968.*
