KLOSTRET OG
SCT. CATHARINÆ KIRKE
I RIBE

VEJLEDNING FOR BESØGENDE

KLOSTRET

SCT. CATHARINÆ KIRKE

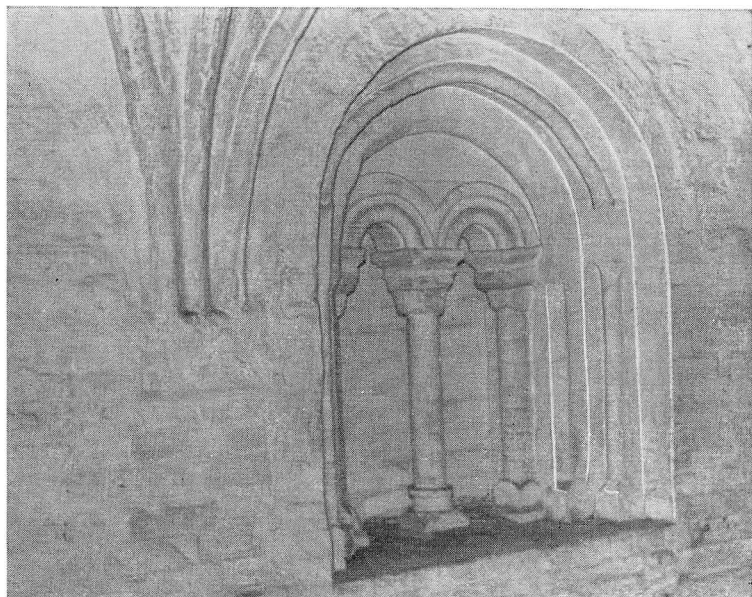
Et af de romanske vinduespartier fra den gamle kapitelsal.

Den har været en bygning af smuk arkitektur, hvilket ses på det tilbageværende parti, korsgangens indervæg; de 2 tilmurede vinduer og døren mellem dem, har hørt til kapitelsalen. De tilhører den romanske stils senere periode, hvor spidsbuen begynder at gøre sig gældende, og vinduerne skal nu være ganske enestående i Danmark. — Lidt tilhøjre for det sydligste vindue ses i muren aftegningen af et ildsted med aftræk. Et mindre ildsted lidt til højre herfor har haft samme aftræk. Det største ildsted har muligvis været kapitelsalens ildsted, og det mindste har muligvis været et ildsted ud til korsgangen, hvor munkene kunne varme hænderne, når de gik rundt derude.

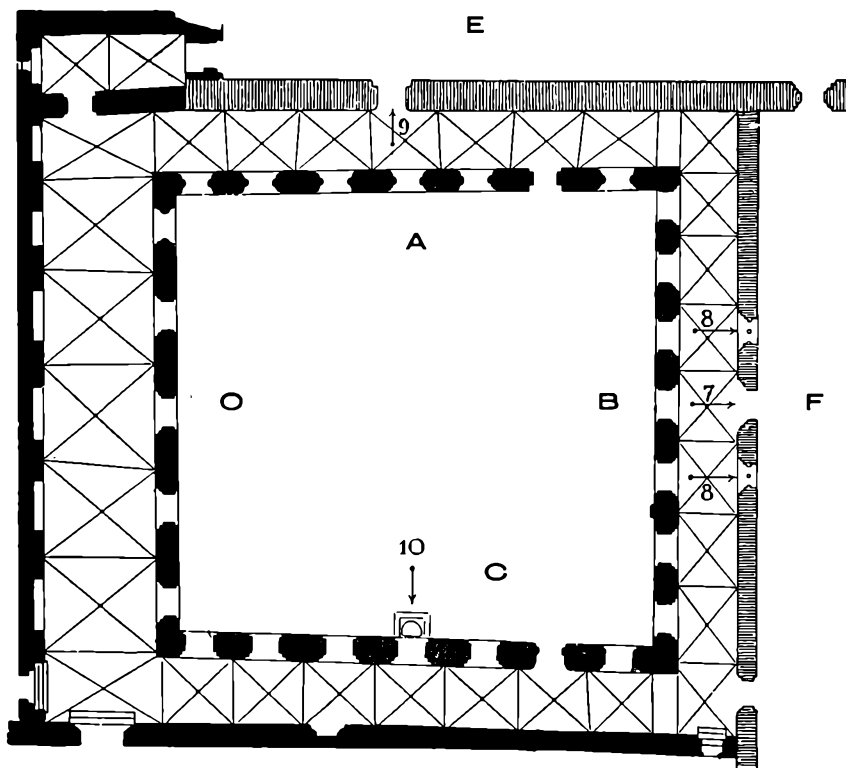
På ovenstående grundplan ses beliggenheden af klostrets 4 fløje, nordfløjen (A), der er bygget til kirken (E), østfløjen (B), sydfløjen (C) og vestfløjen (O).

Lad os først se på østfløjen, der er den ældste. Det, man ser, er kun et smalt korsgangsparti i to stokværk, der har hørt til den nu næsten forsvundne østfløj, der var klostrets hovedfløj (F), bygget i årene efter 1228, og som indeholdt kapitelsalen forneden og sovesalen foroven. Korsgangens indermur (skraveret på planen) med de 2 tilmurede vinduer og dør (7 og 8) er det nederste af den gamle østfløjs vestfacade, det eneste, der er tilbage af den. Hvis man går om i klosterhaven, vil man på kirkens sydmur kunne se en stump mur, der er resten af den gamle østfløjs østvæg. Fløjen har haft en indvendig bredde på ca. 7 meter.

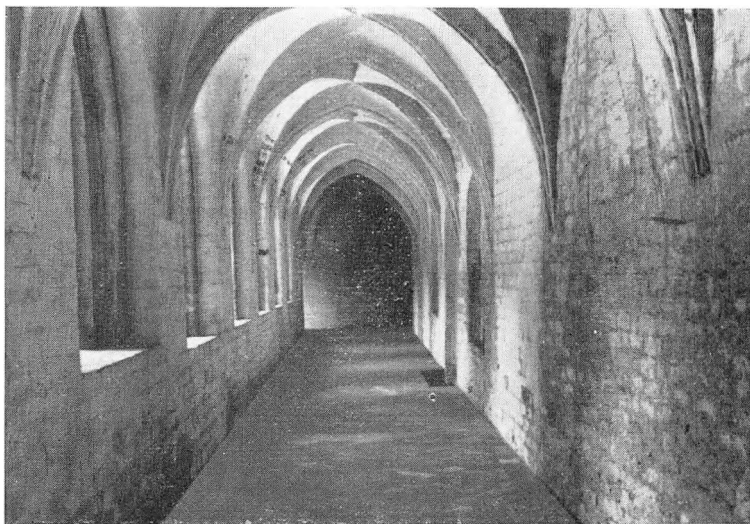
Østre korsgang.

På denne ældste fløj, der oprindeligt stod alene som en tilbygning til kirken, tilbyggede man senere (antagelig omkring 1450) det nuværende østre korsgangparti, der nu udgør østfløjen, i 2 stokværk og med 9 fag krydsribbehvælvinger.

Lad os fra gården iagttage denne smukke bygning. I nedre stokværk ser man de rigt profilerede, spidsbuede arkader, der passer godt ind i de hvælvingfag, hvortil de hører. I øvre stokværk ses 9 små spidsbuede vinduer, hvoraf det sydligste har været skjult af den søndre korsgang, der altså må være bygget senere end den østlige. Endnu 2 vinduer i den nordlige ende er dækket af nordre korsgang, der altså også må være bygget senere end den østlige. — Vinduerne er ligesom tilfældigt anbragt over arkaderne uden akseforbindelse med dem. Også den smalle murpille er anbragt vilkårligt. Læg endvidere mærke til savsnitfrisen og gesimsen derover. — Alt i alt er denne facade præget både af regelmæssighed og af vilkårlighed, men først og fremmest af de vandrette linjer. Som i de andre fløje er der bomhuller fra opførelsen. Flere steder kan man endnu konstatere den skælkalk, der blev brugt ved opførelsen.

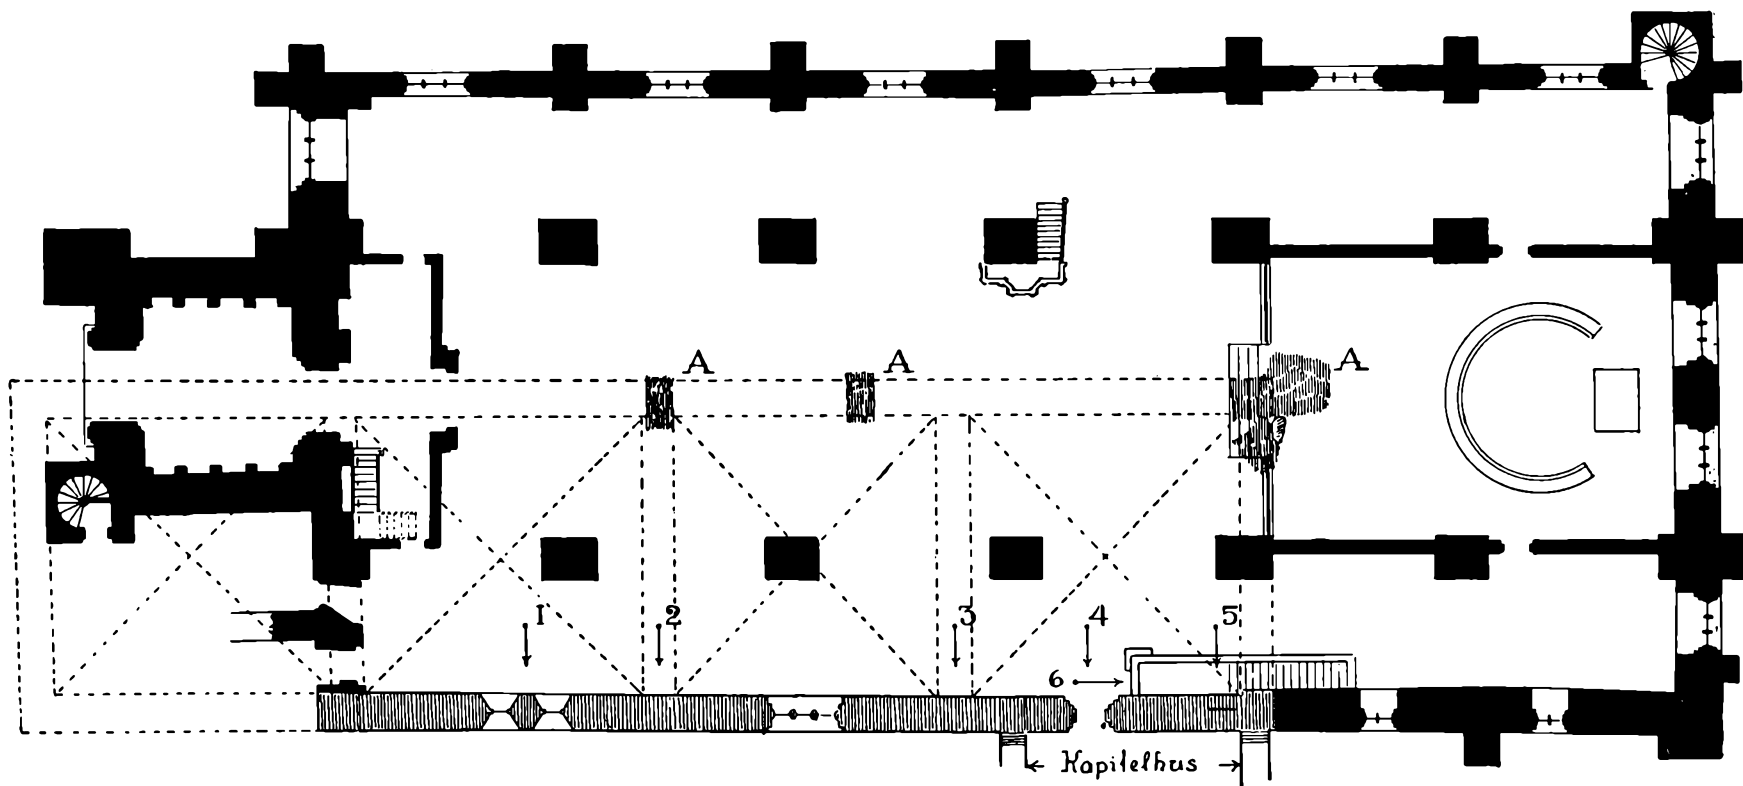
syd dannede østvæggen af klosterets nu forsvundne østfløj. Ved A (se grundplan) er der konstateret fundamenter af den eenskibede kirkes nordmur. Den første kirke har haft fladt loft; men brede lisener på sidemurenes ydersider og fund af tidliggotisk (el. senromansk) hvælvingribbesten (fra 1200-tallet) viser, at man på et eller andet tidspunkt i 1200—1300-tallet har foretaget en overhvelving. I grundplanen er disse hvælvingfags brede jordbuer og grater punkteret på samme måde som kirkens omrids.

Ved 1. (se grundplan) er nogle småluger. Lukker man dem op, ser man resterne af de ældste vinduer. Den oprindelige overhvelving har man på grund af det vigende fundament (1—2 kampstensskifter) på den bløde engbund, som nordmuren hvilede på, måttet nedbryde, hvorimod den søndre mur, da dens fundamenter hvilede på sandbund, blev stående. Syd-muren står formentlig på en opfyldning af en grav eller en gammel å-arm, som munkene, da de fik grunden, har måttet opfylde.

Det hvælvingstryk, som fik den ældste kirkes nordmur og vestgavl til at hælde, krævede en gennemgribende ombygning. Den har formentlig fundet sted omkring årene 1392—1401, for i disse år udstedte paven tre afladsbreve, hvori det bl.a. siges, at kirken var blevet »ligsom et offentlig sted og totalt øde«. Dominikanerne i Ribe var i nød, og både kloster og kirke trængte til hjælp til nødvendige fornyelser og ombygninger. Den nye kirke har benyttet den faststående sydmur, men præget af den nye kirkestil, den fuldt udviklede gotik. Uden tvivl fik denne kirke samme faginddeling som den første kirke, dog eet fag kortere i vest og muligvis forlænget med to fag i øst. Tydelige spor viser, at også denne kirke har været overhvelvet, trods den svage fundering. Grundforskellen på denne og den oprindelige kirke var gotikken, hvor de 2 romanske vinduer i hvert fag erstattedes af 1 gotisk vindue, højt, spidsbuet, stavdelt, ligesom vestgavlen prydedes med højsiddende spidsbuede blindinger, murede med glasserede sten. Kirke nr. 2 har kun stået i en kort årrække. Allerede 1433 anbefaledes det i et pavebrev at skaffe de hårdt betrængte dominikanere hjælp efter kirkens brand. Fra den 2. byggeperiode stammer døren ind til kapitelhuset (ved 4.) og døren til munkenes sovesal (ved 5.). Den sidste står nu som en blanding, hvortil trappen fører.

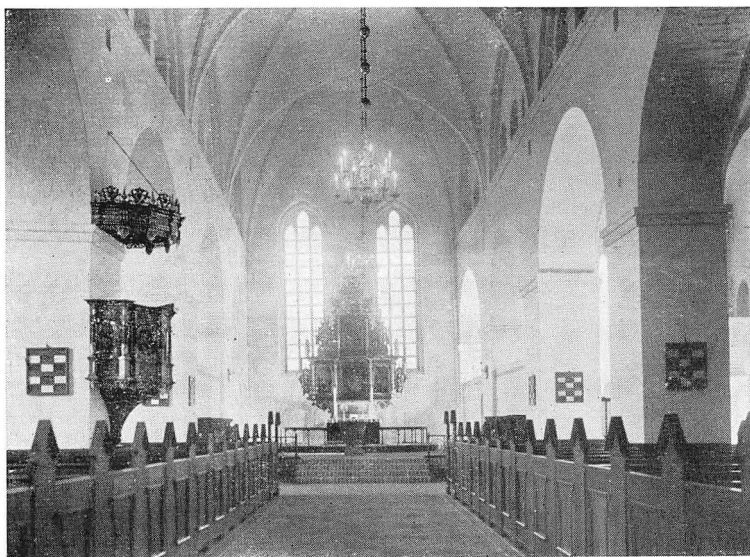
De to høje gotiske vinduer giver koret dets særpræg.

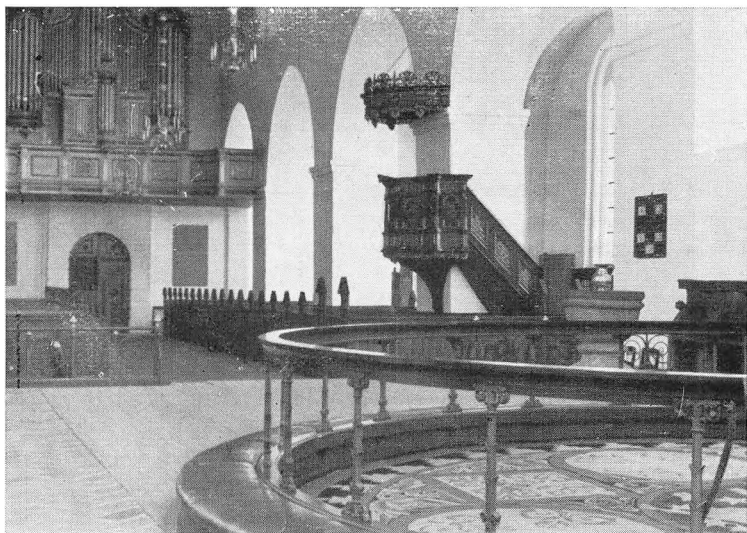
Enkelhed og ro præger Sct. Catharinæ Kirkes indre.
