Steffen M. Søndergaard

Peder Holden Hansens Huse og nogle af hans kollegers

Foreningen til gamle Bygningers Bevaring
København 1986

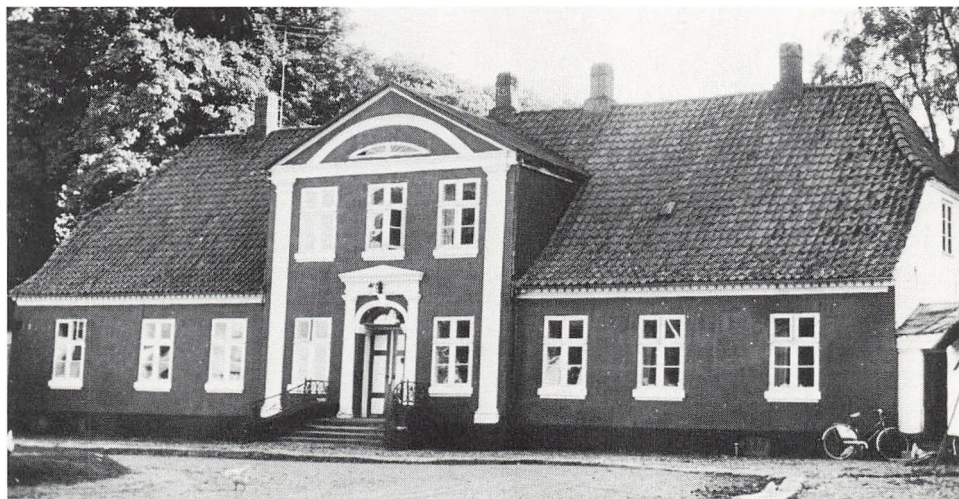
Dorotheasminde. Ældre foto. Nationalmuseet.

Mest nærliggende i egentligste forstand var Dorotheasminde ved herregården Estrup vest for Vejen. Hovedbygningen stod færdig i 1835 og er tilskrevet Holden Hansen af Ivar Bentsen, men tilskrivningen kan ikke være korrekt,

Kort efter hovedbygningens færdiggørelse opførtes to sidelænger, der blev anbragt symmetrisk, men på skrå omkring gårdens midterakse, lige som på Skovlyst fra 1853 og senere på Enemærke og i Malt Præstegaard. (Se side 100).

Hovedbygningen, der var indrettet til bolig for to familier, stod via et par krumme mellembygninger i forbindelse med sidelængerne, hvis tilstødende rum var bryggers og folkekamre, medens den resterende del var stald og lade.²

Der kan trækkes paralleller fra Dorotheasminde gennemgående midterkvist i to etager – samt fra dens pilasterdekoration og indgangsportal – til Petersborggaards, men det er desværre for sent at søge mulige forbilleder for Holden Hansens snedkerarbejder og øvrige rumudstyr i huset, som blev revet ned o. 1970 for at give plads for en moderne afløser.

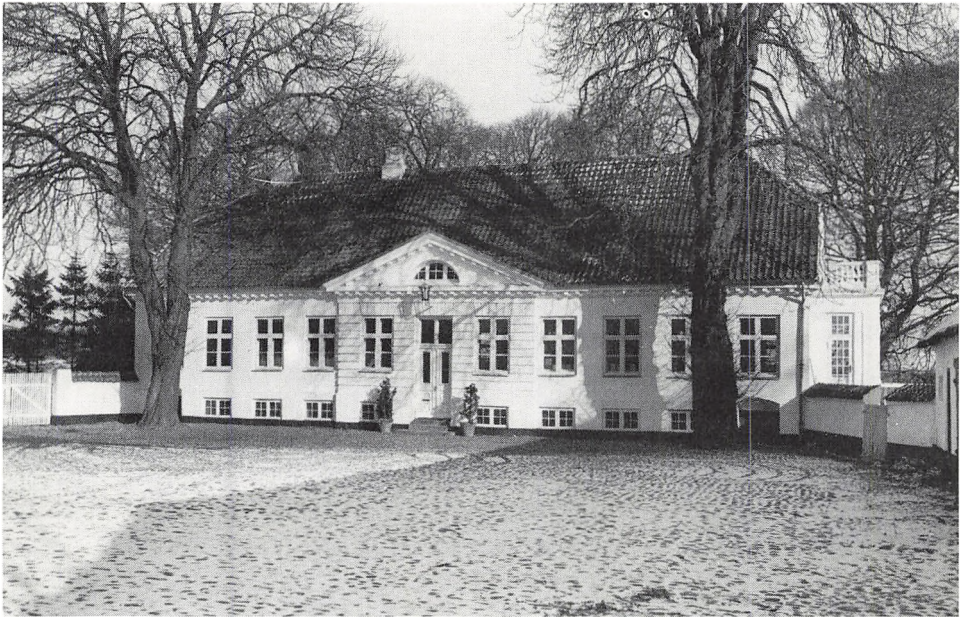
Hviidsminde. SMS fot. 1985.

En anden af de gårde, der kan komme på tale som inspirationskilde, er Hviidsminde nord for Kolding. Gården er opført kort efter 1800 og består af en hovedbygning og tre fritliggende avlsbygninger omkring en gårdsplads, så at både anlæg og adgangsforhold kan ligge til grund for bl.a. Gaardens fra 1846 og Skødebjerggaards fra 1854 (se side 100).

Hovedbygningen er strengt symmetrisk, og gårdsidens midtrisalit afsluttes af en lav trekantfronton med buet vindue. Hovedgesimsen er en såkaldt sparrenkopgesims, en tidstypisk udformning, hvis murede klodser skal illudere bjælkehoveder. Korspostvinduerne med de »store« ruder var netop kommet frem på denne tid, men om de er oprindelige her – eller om der har været smårudede rammer lige som i kælderens og overgavlens vinduer – er ikke undersøgt. Hoveddørens og frontonvinduets nuværende udformning skyldes derimod utvivlsomt senere ændringer.

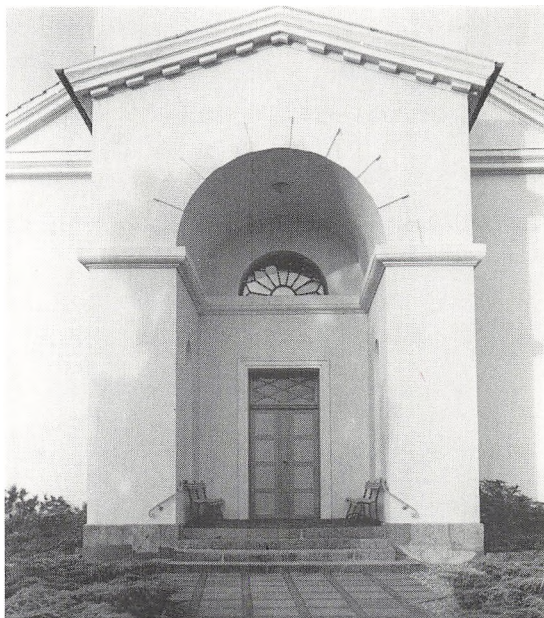
Vonsild kirkes portal.
SMS fot. 1985.

Vonsild kirkes portal – med det tilbagetrukne indgangsparti over hvis dør et halvrundt vindue med radiære sprosser giver lys til forrummet – er en variant af de portaler, som C. F. Hansen benyttede i nogle af sine samtidige rådhus. Portalens gesims er en sparrenkopgesims, og døren er den karakteristiske, to-

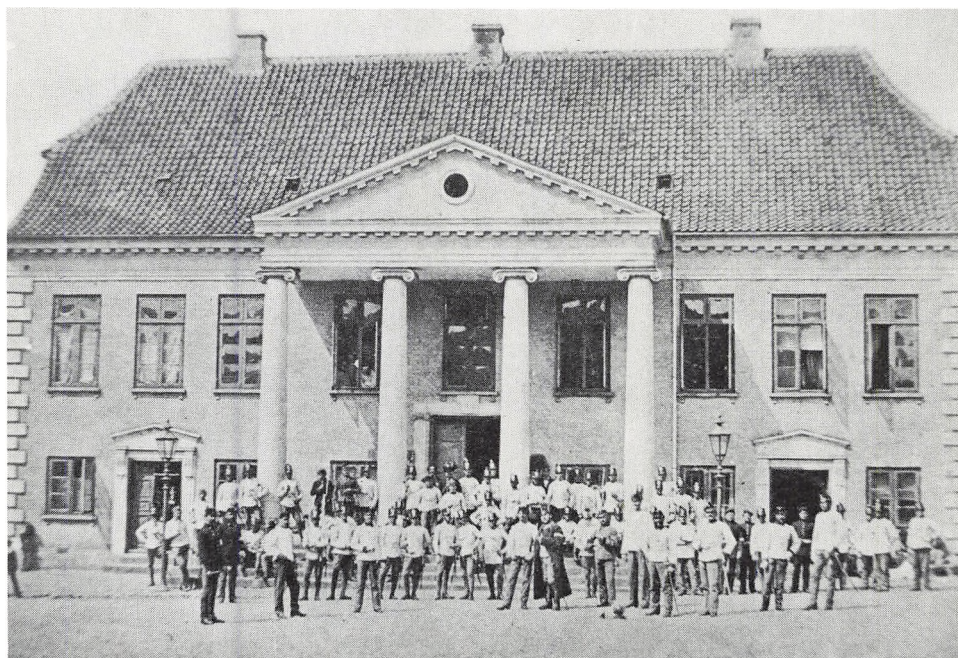
Kolding gl. rådhus. Ældre foto. Museet på Koldinghus.

Det mest oplagte forbillede for Holden Hansen var nok Kolding rådhus fra 1840, der fremstod som en provinsiel udgave af C. F. Hansens rådhus i København fra 1816.³ Bygningens mest markante træk var det søjlebårne indgangsparti med den lave trekantfronton, som hermed må have fået sit lokale gennembrud. Et andet træk var overetagens status som hovedetage – en tidstypisk disposition, som bl.a. blev benyttet i en række andre rådhus, og som kan ligge til grund for indretningen af hhv. gæstgiver Thomsens aftægtsbolig i Vejen fra 1846 og den fem år yngre præstegård sammesteds.

Rådhusets detaillering var iøvrigt karakteristisk for sin tid med sparrenkop-

gesims, kvaderfugede hjørner og konsolbårne sålbænke. Den midterplacerede hoveddør indrammedes af en portal med kannelerede pilastre, der havde jonske kapitæler, og de to døre ved siden af midterpartiet var udstyret med konsolbårne fordakninger.⁴

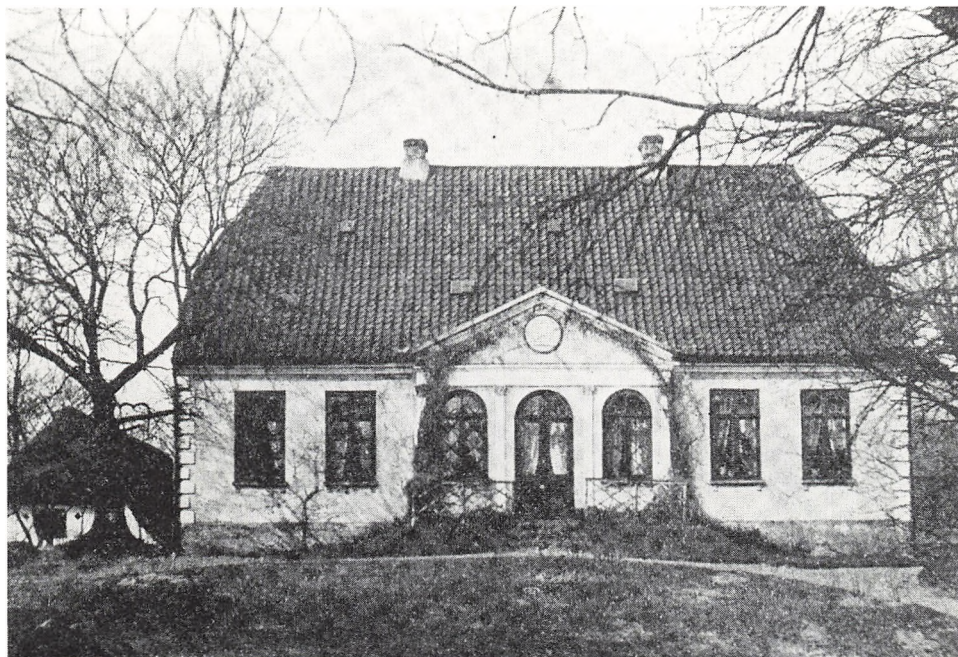
Bellevue. Ældre foto fra J. B. C. la Cour: Danske gårde, I-III, 1906-16.

Vinduerne var korspostopdelte og svarede – til og med den konsolbårne sålbænk – til dem, der sad i rådhusets hovedetage. Midtrisalittens dør og vinduer var dog rundbuede og havde desuden krydssprosser i rammerne.

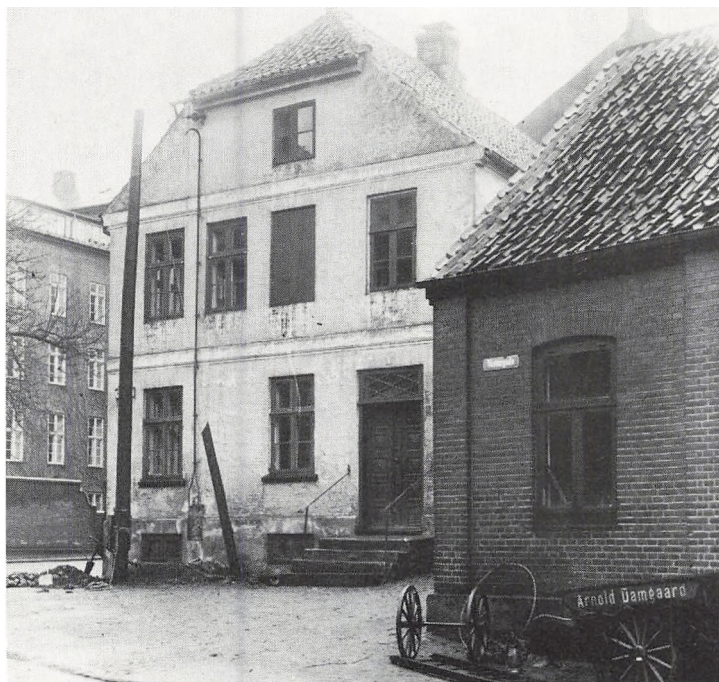
Hjørnet af Vestergade og Torvegade i Kolding. Ældre foto. Nationalmuseet.

Et af disse huse lå på hjørnet af Torvegade og Vestergade. Det var opført i bindingsværk og blev omsat i grundmur mellem 1818 og 1847 med undtagelse af gårdsiden. På fotografiet ses gavlens flade, vandrette bånd, der fortsatte facadens hovedgesims og etagebånd, og man kan desuden ane overgavlens strømskifteafslutning under de skrå tagflader. Strømskifterne danner en næsten ret vinkel med tagfladerne og er den håndværksmæssigt korrekte afslutning, når gavlen ikke har gesims her. Den tofløjede fyldingsdør med ens pyramidefyldinger og overvindue er af den type, som Holden Hansen anvendte i

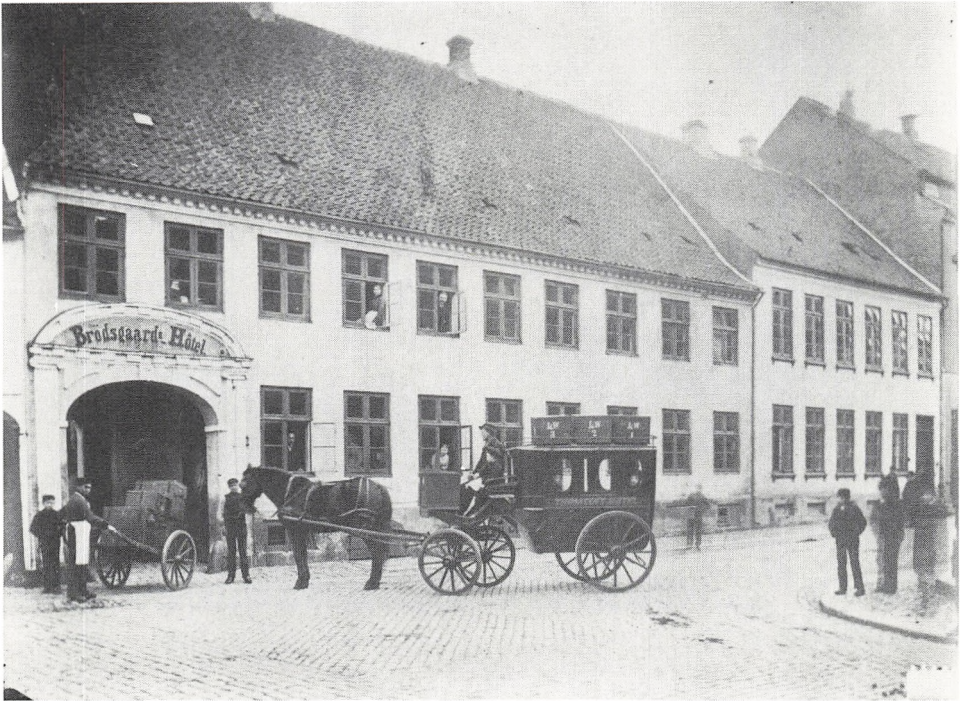
Helligkorsgade 1, Kolding. Ældre foto. Lokalhistorisk Arkiv, Kolding.

Et andet af disse huse var Helligkorsgade 1, der ligeledes var opført i bindingsværk og siden blev omsat i grundmur. Her fremtrådte facaden med sparrenkopgesims, og omkring porten var der udført en portal med kannelerede pilastre og joniske kapitæler.

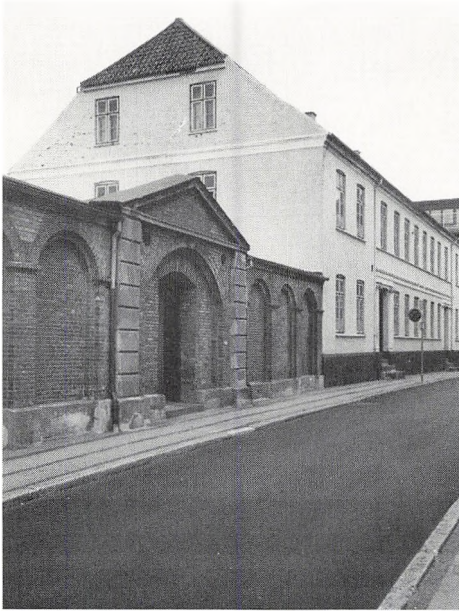
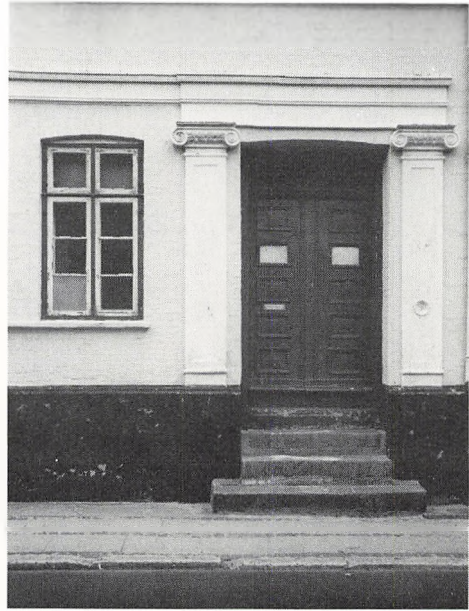
Borgerskolen i Kolding. SMS fot. 1985.

Borgerskolen i Kolding SMS fot. 1985.

Borgerskolen fra 1855 viser, at pilastre med joniske kapitæler stadig var brugbare femten år efter opførelsen af Kolding Rådhus, og at ændringerne i detailleringen stort set indskrænkede sig til fladbuede vindueshuller og gennemgående sålbænke.

har Borgerskolen ikke een indgang midt i huset, men derimod to ligeværdige, symmetrisk anbragte yerdøre, der balancerer hinanden – en facadedisposition, der ligeledes er tidstypisk.

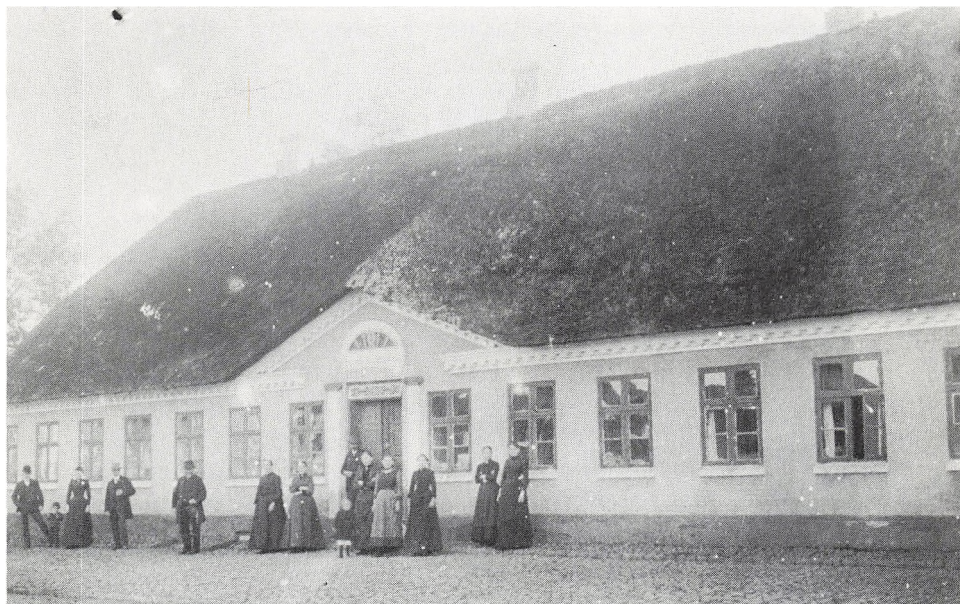
Damgaard. Ældre foto. Museet på Koldinghus.

En række træk i stuehuset tyder på, at bygmesteren har skelet kraftigt til det kun få år ældre rådhus i Kolding. Først og fremmest det frontonkronede midterparti med pilastre, der har udskårne, joniske kapitæler. Udformningen røber dog, at bygmesteren hverken har været fortrolig med selve arkitekturdetallerne eller med tidens krav om deres konstruktive anvendelse. Således udgår pilastrene fra det øverste sokkelled – og mangler både base og postament – og desuden mangler de forbindelse med hovedgesimsen.

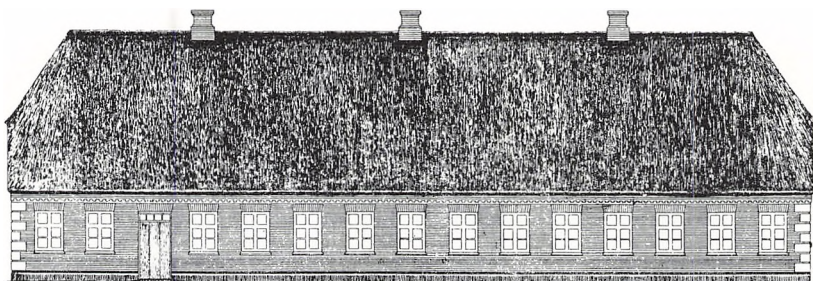
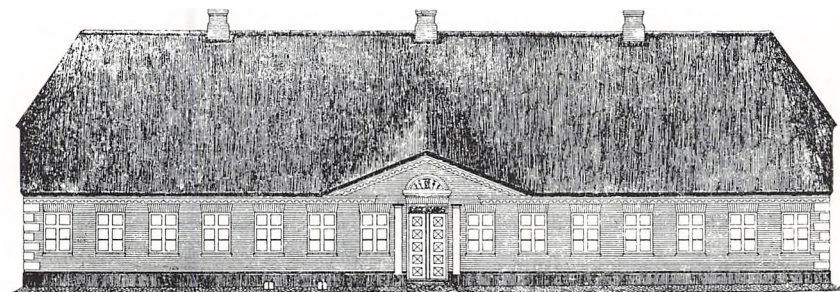
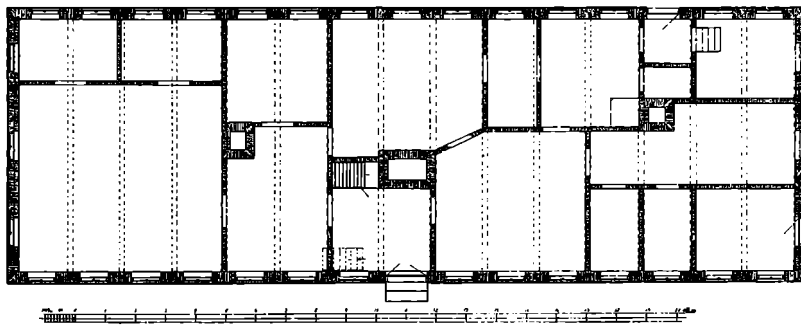
Damgaard. Målt af M. J. Katborg, A. P. Nielsen og Marinus Jensen. Maaleren, Efterår 1917.10. Målestok 1:250.

SIDE MOD SYD

SIDE MOD NORD

Bygningerne blev opmålt i 1912 med undtagelse af tilbygningen til stuehuset, og tegningerne viser et symmetrisk anlæg, hvis små skævheder næppe har kunnet opfattes, når man færdedes mellem bygningerne. Også facaderne var symmetriske – med små afvigelser som følge af praktiske hensyn – og stuehusets facader afspejlede ydermere den konstruktive fagdelling, idet der var dør eller vindue midt i hvert bjælkefag. Tilsvarende overensstemmelse mellem plan og facade var derimod ikke gennemført i avlsbygningerne. Her var indretningen baseret på funktionskrav, hvorimod bygningerne i det ydre var tilpasset et arkitektonisk krav om regularitet og symmetri: Selv om vestlængen konstruktivt og funktionsmæssigt fortsætter igennem laden, fremtrådte bygningerne – i kraft af en »falsk« ladegavl mod vest – som om laden var gennemgående, og der herfra udgik to lige lange sidebygninger.

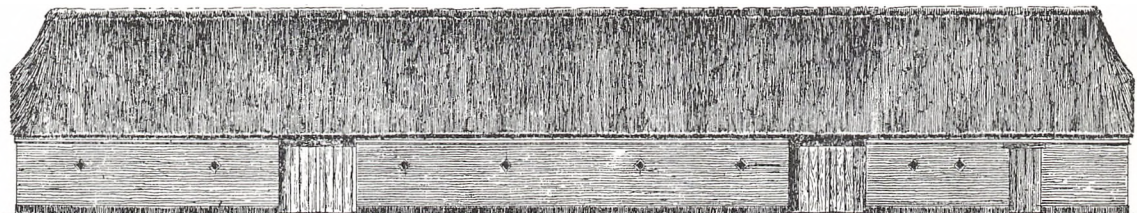
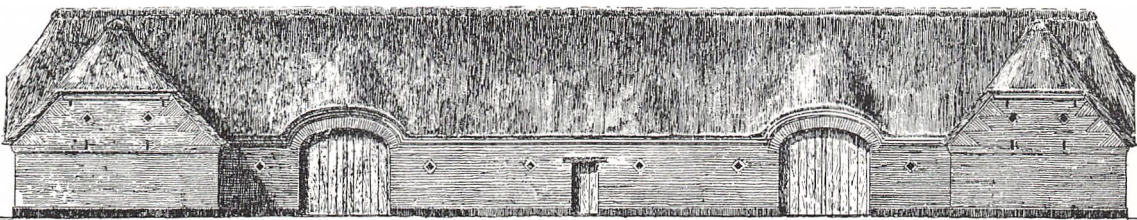
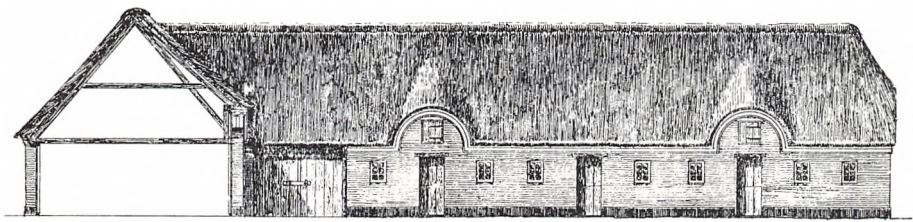
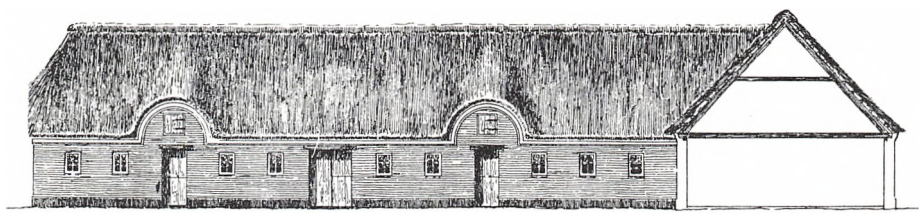
Damgaard. Målt af Marinus Jensen. Maaleren, Efterår 1917.11. Målestok 1:250.

SIDE MOD NORD

SIDE MOD SYD

SIDE MOD GAARDEN (ØSTRE FLØJ)

SIDE MOD GAARDEN (VESTRE FLØJ)

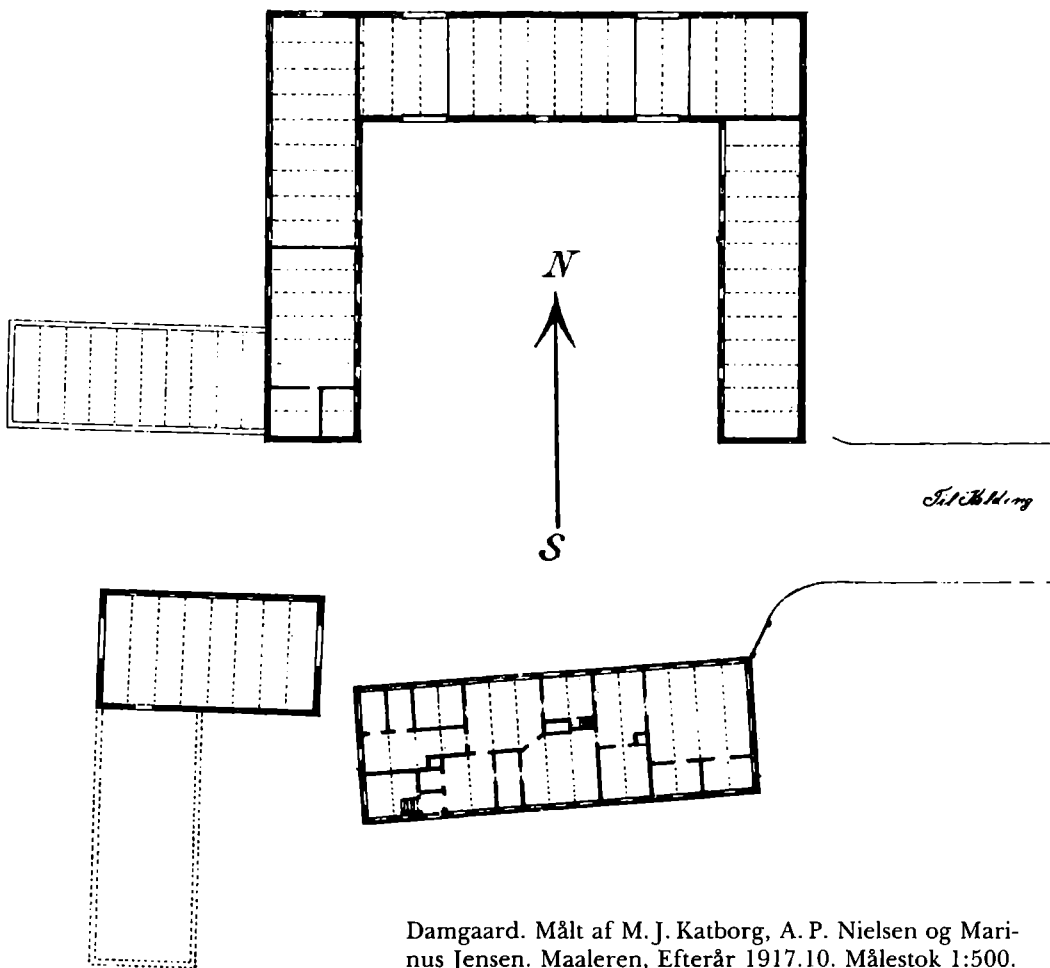
Damgaard. Målt af M. J. Katborg, A. P. Nielsen og Marinus Jensen. Maaleren, Efterår 1917.10. Målestok 1:500.

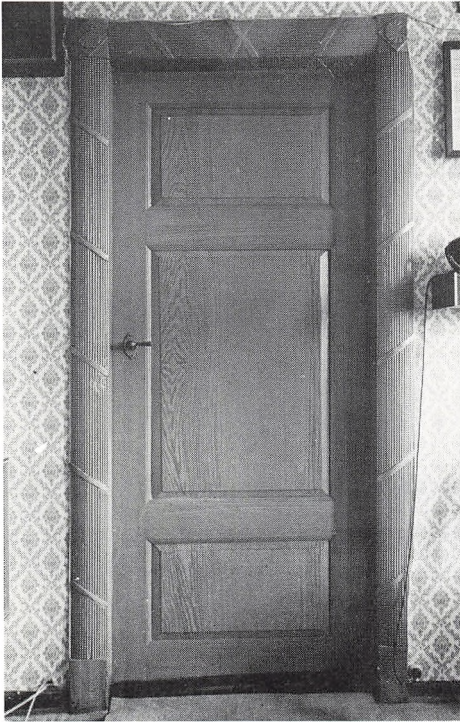
Damgaard. Tre-fyldingsdør. SMS fot. 1983.

De indvendige, en-fløjede døre med tre fyldinger er karakteristiske for tiden omkring midten af 1800-årene, hvorimod de to-fløjede døre med fem fyldinger er mere usædvanlige.³ (Et par to-fyldingsdøre i bryggerset er af ældre dato og må stamme fra det tidligere stuehus). Den ene type indfatninger er udformet i overensstemmelse med et yndet Louis Seize motiv – et knippe tynde pinde, der holdes sammen af skrå og krydsende bånd. Den anden type indfatninger har derimod et yngre, klassicistisk præg med sin afsluttende, kraftige hulkehl. Et par fotografier fra storstuen i husets østende viser, hvordan snedkerarbejderne har været suppleret med malede vægdekorationer (se også side 113). Damgaard er tilskrevet Holden Hansen af Ivar Bentsen i 1912.

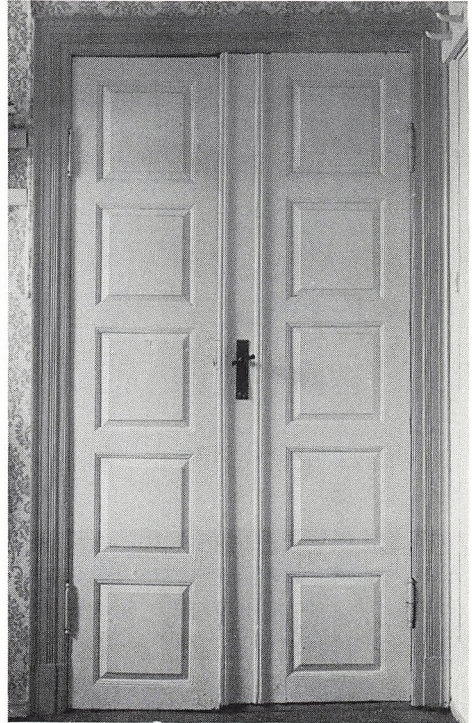
Damgaard. To-fløjet fyldingsdør mellem forstue og storstue. SMS fot. 1983.

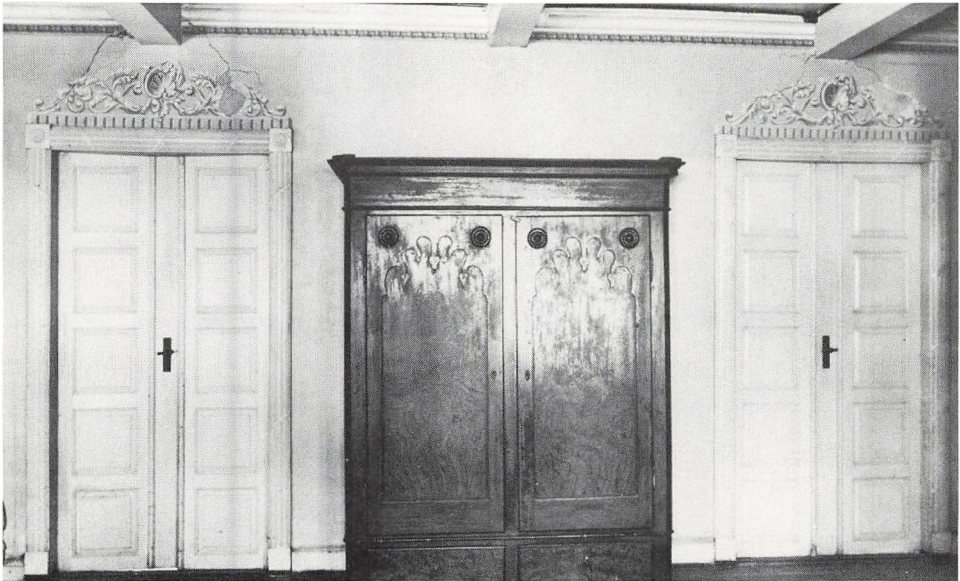
Damgaard. Hovedskillevæg i storstue. Knud Millech fot. Kunstakademiets Billedsamling.

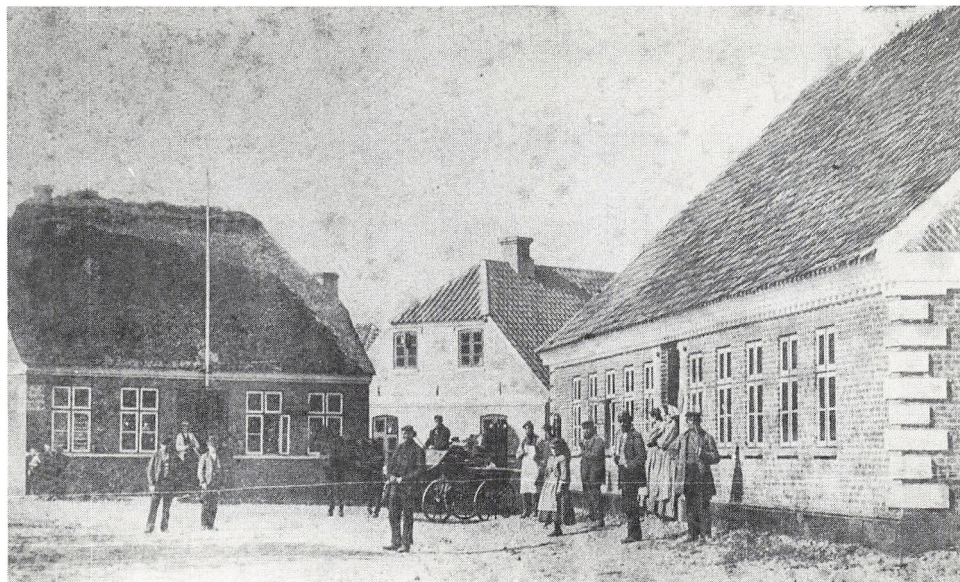
Holsted Kro. Ældre foto (o. 1880?). Lokalhistorisk Arkiv for Holsted Kommune.

Fotografiet viser et udsnit af disse bygninger. Til højre ses det 13 fag lange stuehus, hvis konstruktive fagdeling afspejler sig i facaden. Den midterplacerede hoveddør flankeres som på Damgaard af pilastre med joniske kapitæler, men de ser her ud til at have haft både postamenter og baser. Sparrenkopgesimsen svarer helt til Damgaards – til og med gavlens flade bånd med karnisprofilen i underkanten – såvel som hjørnerustikken. Huset fremtræder iøvrigt i blank mur med hvidtede detaljer, sådan som det var karakteristisk for Sydvestjyllands klassicistiske huse.

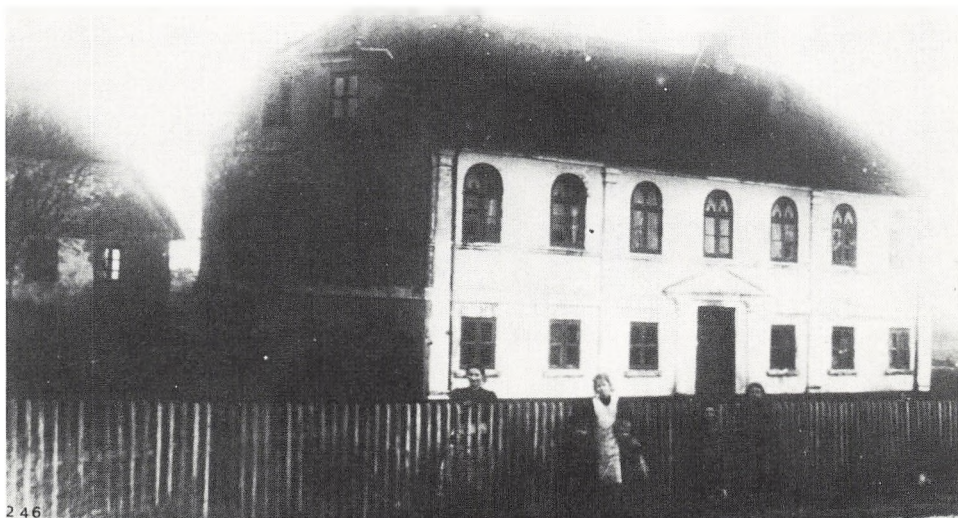
Gæstgiver Thomsens aftægtsbolig. Ældre foto i Lokalhistorisk Arkiv for Vejen Kommune.

Aftægtshusets symmetriske facade afspejler både bygningens fagdeling og dens hoveddisposition. Den midterplacerede dør krones af en lav trekantfron-ton med rundt vindue, og et par rustikapilastre bærer den afbrudte hovedgesims, der fortsætter et lille stykke ind på gavlene og danner afsæt for overgavle-nes gesims. Opmålingen fra 1912 viser hoveddøren som en to-fløjet fyldingsdør med tre ens bossefyldinger i hver fløj og med et lavt overvindue. Opmålingen viser også, at vinduerne har været udført med et postprofil, der ikke

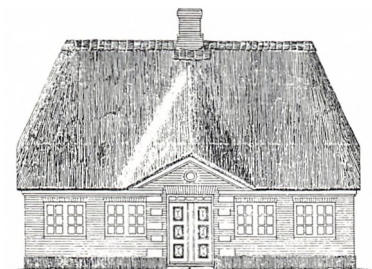
Gaardens aftægtshus. Målt af N. P. Nielsen og Vilh. Wittrup. Maaleren, Efterår 1917.12. Målestok 1:250.

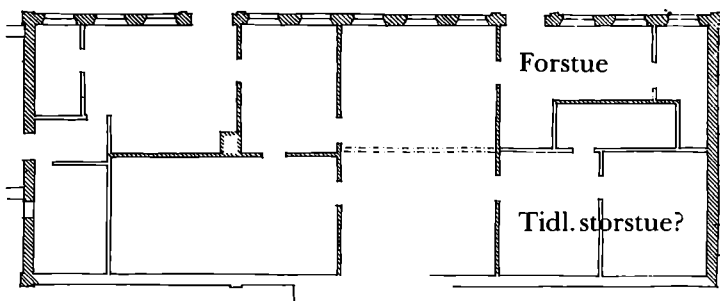
Dyrgaard. SMS skitseopm. 1983. Plan. Målestok 1:250.
Streg-prik-streg signatur angiver vægspor.

En enkelt tre-fyldingsdør er bevaret sammen med en hulkehlaflsluttet indfatning af næsten samme type som den i Damgaards forstue, og der har desuden været Louise Seize indfatninger svarende til Petersborggaards (se side 39).

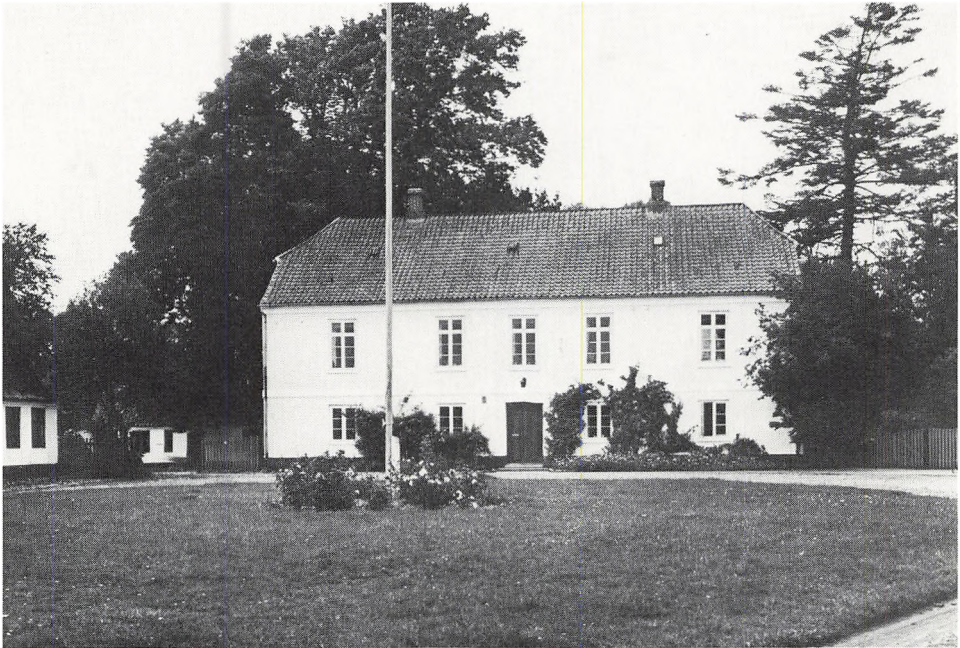
Vejen præstegård, gårdside. Ældre foto. Nationalmuseet.

Bygningen er 14 fag/ 30 alen lang og 15 alen bred, og sidemurene er $9\frac{3}{4}$ alen høje. Der gøres opmærksom på, at der i forhold til projektet var foretaget et par »hensigtsmæssige forandringer« for at lette adgangen til loftet. Brandtaksationen fra den 31. oktober samme år supplerer synsberetningen med oplysning om, at huset har tegltag, og at værelserne er »gibside«, d.v.s. at de har pudset loft, samt at der er bageovn og to skorsten.¹

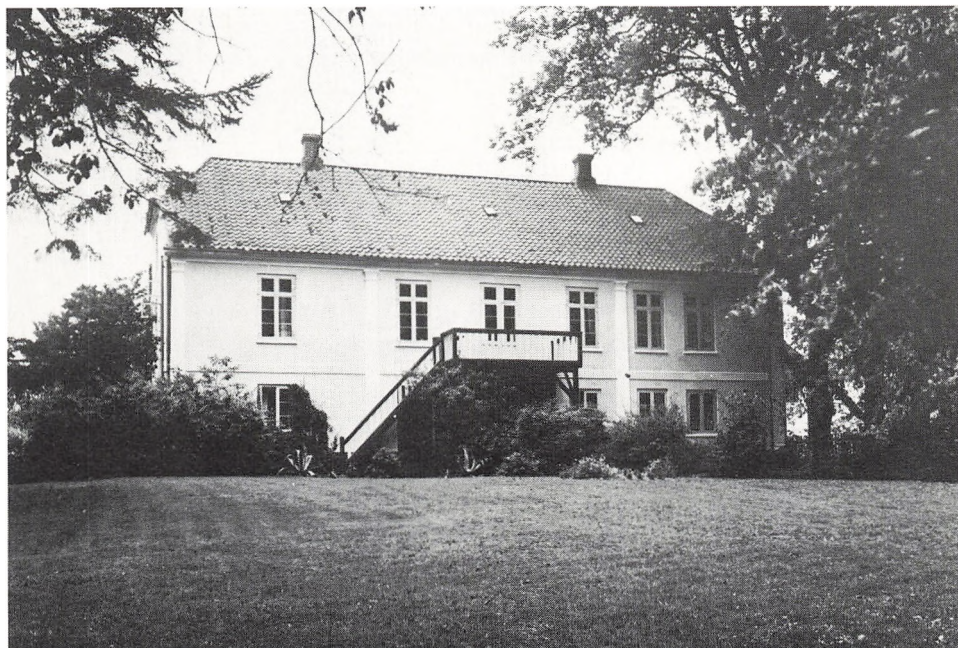
Vejen præstegård, haveside. Ældre foto. Nationalmuseet.

Hovedtagens korspostvinduer har overrammer med een rude og underrammer med tre ruder – og disse underrammer svarer til vinduesrammerne i

underetagen. Overgavlene under halvvalmene har luger ind til loftrummet, og lugerne har buede overvinduer med radiære sprosser.

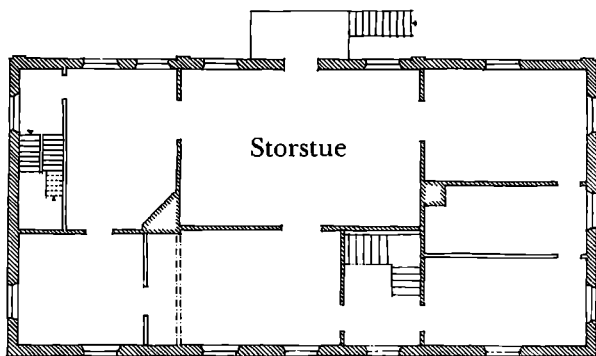
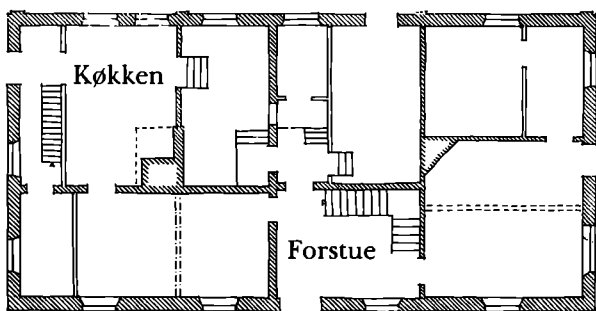
Vejen præstegård. SMS skitseopm. 1983 - suppleret med Hans Henrik Engqvists skitseopmåling fra 1954, Fredningsstyrelsen. Målestok 1:250.

Plan af overetage

Plan af underetage

Præstegårdens mere repræsentative rum lå selvsagt i overetagen, hvis disposition korresponderede med pilasterinddelingen. Køkkenafdelingen med kælder og mælkestue fandtes derimod i underetagen og havde dør i vestgavlen.

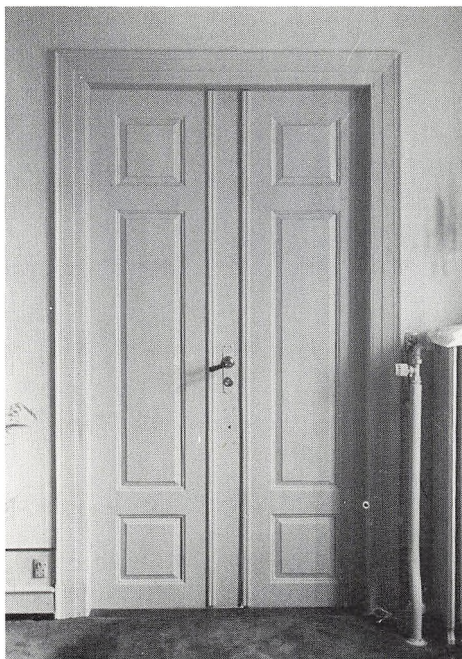
To-fløjet dør i storstue.
SMS fot. 1983.

De indvendige døre er en- og to-fløjede tre-fyldingsdøre, og de tilhørende indfatninger afsluttes af en hulkehl og har en staf på midten (se side 112). I overetagen ud mod gårdspladsen er der desuden bevaret et brystningspanel af brede, lodrette brædder.

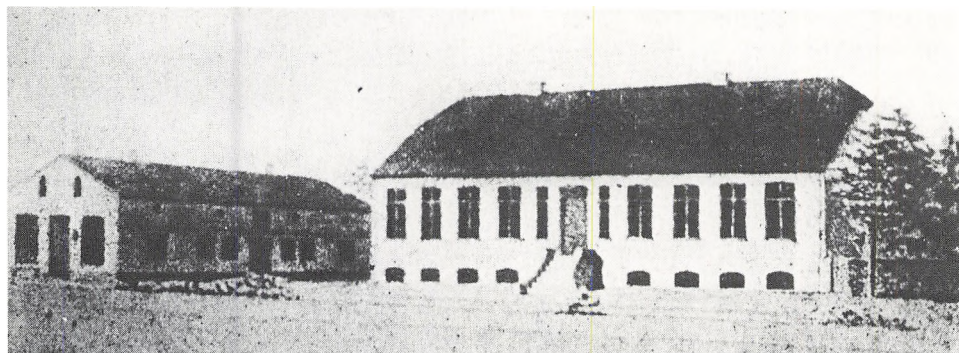
Brørup Apotek. O. 1867. Efter tegning af apoteker N. V. B. Park i E. Dam og A. Schæffer: De danske Apotekers Historie, 1933.

Tegningen viser et hus, der er opført over en høj kælder. Facaden er strengt symmetrisk, og i dens midte sidder en hoveddør, som flankeres af to »halve« vinduesfag. På begge sider af indgangspartiet er der fire vinduer, og den gengivne facade afspejler dermed ikke husets konstruktive fagdeling. Murhullerne er fladbuede som i Holden Hansens eget hus, »Østerholm« fra 1853 og alle hans senere huse. Længen med »handelsstedet« har også symmetriske facader, men er trempelbygget – til forskel fra Holden Hansens huse.

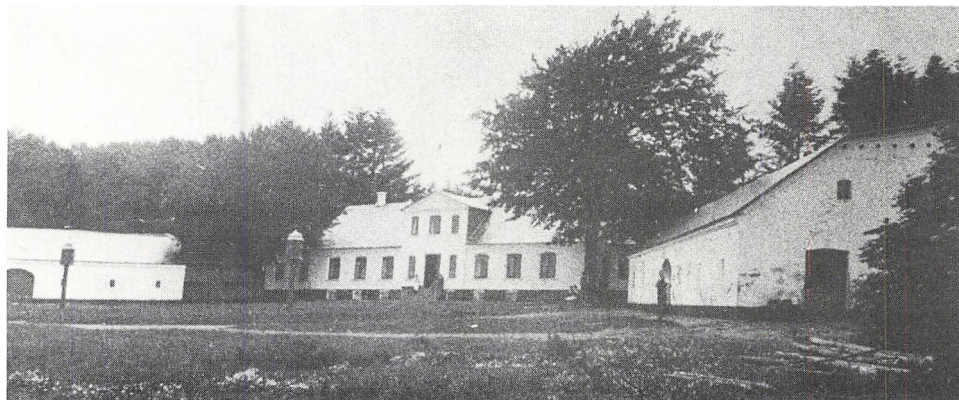
Skovlyst. Ældre foto hos ejer.

Facaderne er symmetriske, og døre og vinduer sidder i fladbuede murhuller, hvis skrå false – som i havesiden tilmed var profilerede – er ukendte i Holden Hansens huse. De oprindelige vinduers overkarme og overramstykker fulgte murhullernes flade bue – en udformning der i Holden Hansens huse først kendes fra de allerseneste – og profileringen i de få, resterende af disse vinduer er desuden helt forskellig fra Holden Hansens.

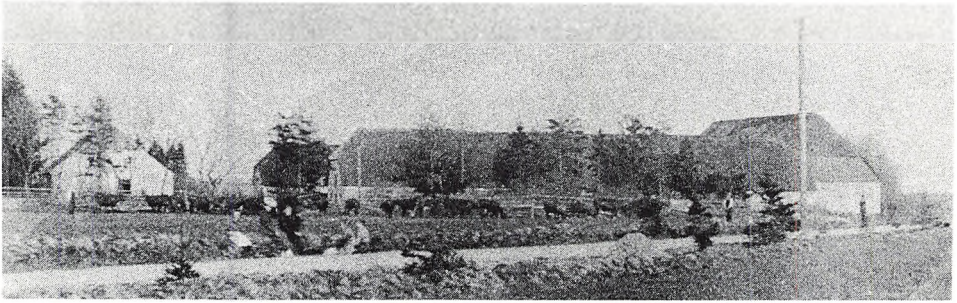
Skødebjerggaard. Ældre foto i Lokalhistorisk Arkiv for Vorbasse Kommune.

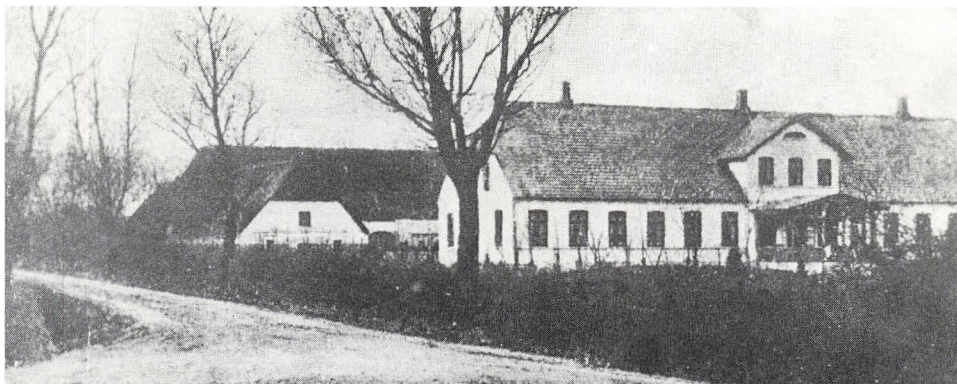
Carlsminde. Ældre foto (postkort). Lokalhistorisk Arkiv for Vejen Kommune.

Stuehuset var opført på en sokkel, hvis overkant svarede til gulvniveau'et inde i huset, lige som på bl.a. Petersborggaard og Skødebjerggaard, og havesidens midterparti var trukket en halv sten frem fra facaden som risalit. Dens overbygning må dog have været af nyere dato (lige som cementstens-udhængs-taget), idet brandtaksationen ikke omtaler nogen »kvist«.

Vinduerne ser ud til at have haft samme udformning som i det jævngamle stuehus på Skødebjerggaard, men som noget nyt var havesidens sålbænke gennemgående lige som siden på bl.a. Gjerndrupholm og Lille Skovgaard. Selv om Carlsminde er nedrevet, er et par af stuehusets fløjdøre bevaret – i Skodborghus Kro.¹² Dørene har den sædvanlige tre-fyldingsopdeling (se side 39) og den karakteristiske, hulkehlafluttede udformning af indfatningerne, som desuden – for første gang – prydes af det pålagte, støbte ornament, der også kendes fra Surhavegaard (se side 112), Toftager og fra Holden Hansens hus i Gødsvang.

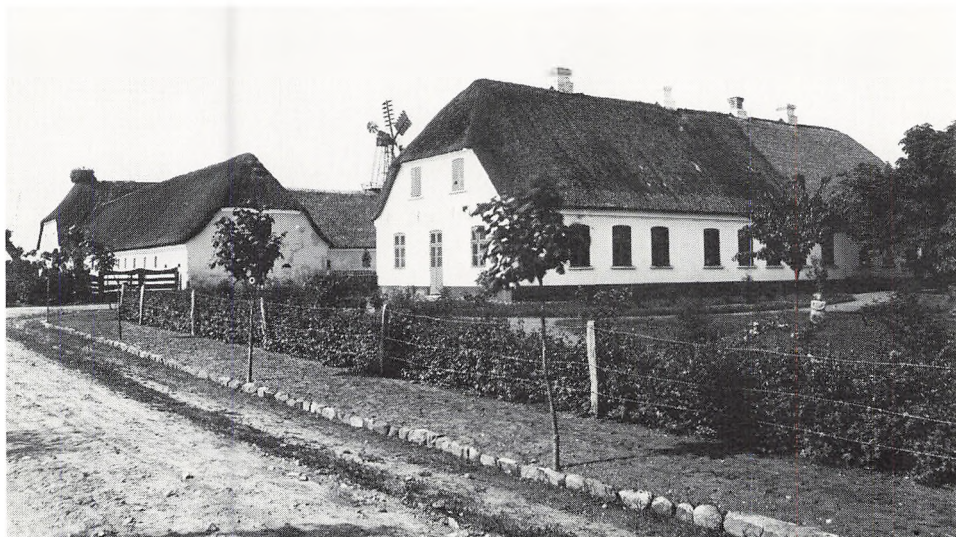
Askov Nedergaard. Ældre foto (før Ivar Bentsens ombygning i 1915). Lokalhistorisk Arkiv for Vejen Kommune.

På det gamle foto ses, at vinduerne i stuehusets haveside er anbragt i tre grupper, og at der end ikke inden for den enkelte gruppe ser ud til at have været nogen ensartet pillebredde. Dette forhold udelukker i sig selv, at Holden Hansen kan have været husets bygmester, men heller ikke gesimsudformningen kendes fra hans stuehuse.

Gården blev ombygget i 1915 af Ivar Bentsen og blev ved denne lejlighed bl.a. forsynet med sin gennemgående 5-fags facadekvist. Lystryk i ejerens besiddelse viser imidlertid, at Bentsen også udarbejdede forslag til en mere harmonisk 3-fags kvist. Herudover blev sidelængerne fornyet, og en ny længe opført i fortsættelse af den vestre, hvorimod laden blot fik nyt tag.

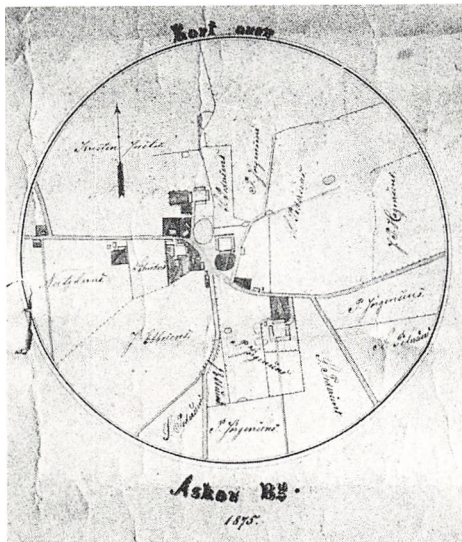
Et kort fra 1875 over Askov by viser, at P. Jørgensens gård – i lighed med byens øvrige – var et regulært anlæg med fritliggende stuehus over for de sammenbyggede avslængere.

Kort over Askov By 1875 hos Askov Nedergaards ejer.

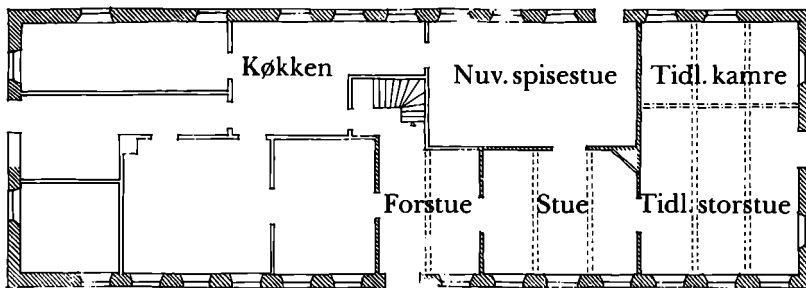
Inde i huset kan man stadig spore hovedtrækkene i den plandisposition, der er så karakteristisk for tiden omkring midten af 1800-årene, og såvel vinduer

Askov Nedergaard. SMS skitseopm. 1983. Plan. Målestok 1:250.

som døre har tidstypiske udformninger. Vinduernes og dørindfatningernes profilering dokumenterer imidlertid, at huset ikke er et af Holden Hansens – og bekræfter dermed vurderingen af dets ydre.

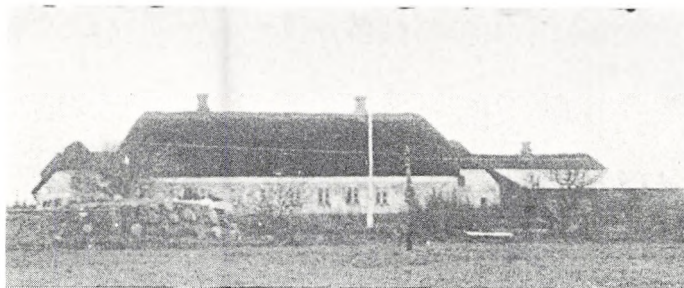
Johannehøj. Ældre foto hos ejer.

Som bygningerne fremtræder på de gamle fotografier, er der tale om et helt regulært anlæg, og udvidelsen vinkelret på en af sidelængerne kendes fra bl.a. Petersborggaard, Den gule Gaard, Gjerndrupholm, Toftager og Bækkegaard.

Begge stuehusets facader har været symmetriske, og fagdelingen afspejler sig i havesiden, der har vindue i hvert af de 11 fag. Gårdsidens færre vinduer er derimod forskudt, så at bjælkerne her lander skævt på piller og over murhuller. Gårdsiden har et midterplaceret indgangsparti, der flankeres af pilastre og krones af en lav trekantfronton. Havesiden har derimod aldrig haft dør. Frontonvinduet med den karakteristiske indfatning er bevaret – bortset fra indfatningens underste led, der må være gået tabt ved en ændring af hoveddørens murhul. Selve frontonvinduet svarer – bortset fra et par defekter – til en række bevarede frontonvinduer i andre Holden Hansen-huse, og det gør også det bevarede overvindue fra den udskiftede hoveddør.

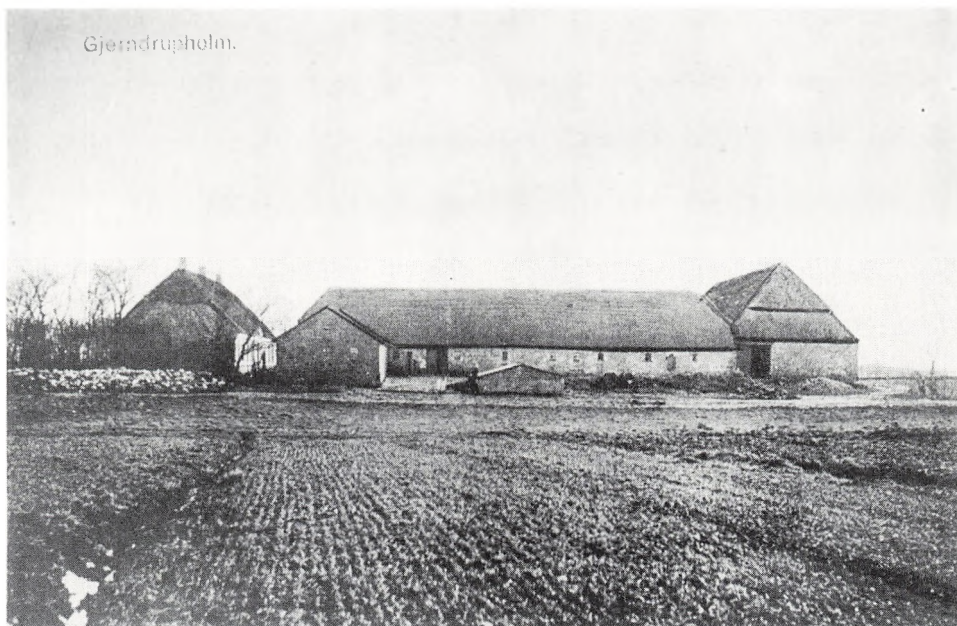
Gjerndrupholm. Ældre foto (postkort) hos ejer.

Det er formentlig dette stuehus, der ses på fotografierne af gården. Det nederste og ældste viser, hvordan man har søgt at leve op til tidens arkitektoniske krav ved at udforme den frie del af stuehusets gårdside nogenlunde symmetrisk – og ved at udstyre den med en trekantfronton.

På det øverste fotografi lider den tilstræbte virkning dog under, at den gamle østlænges afløser er trukket tilbage – og begge billeder bidrager til at sætte Holden Hansens arkitektoniske niveau og ambitioner i relief.

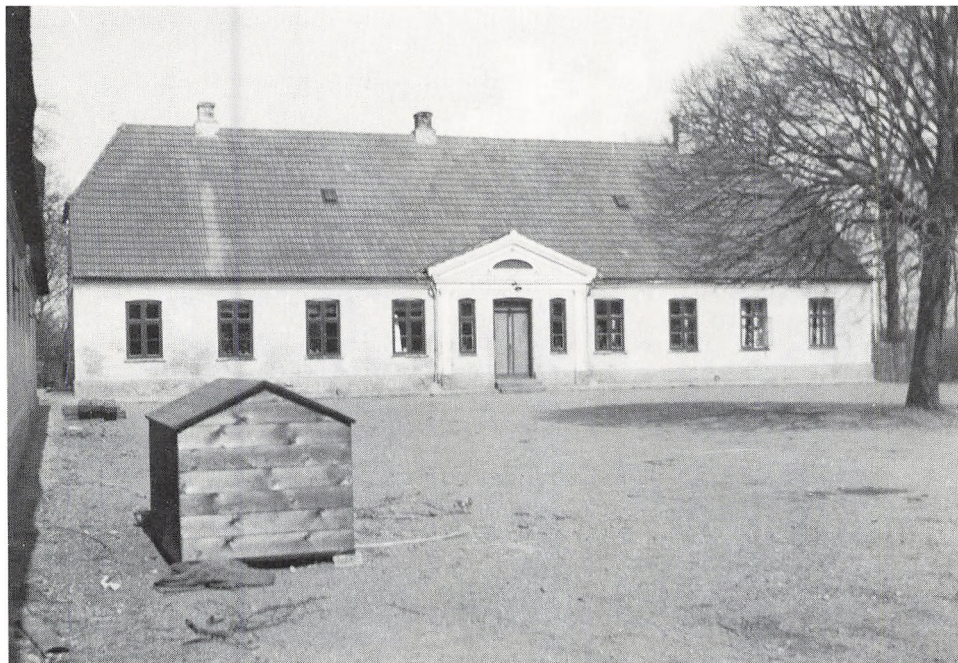
Gjerndrupholm. Knud Millech fot. Kunstakademiets Billedsamling.

Stuehusets symmetriske facader er identiske, men følger ikke fagdelingen. Det gør til gengæld rumdelingen – i det mindste i beboelsesafdelingen, hvor dens struktur stadig kan aflæses. Her som på bl.a. Petersborggaard har facadernes midtparti risalitkarakter og korresponderer med de bagvedliggende rum. Risalitterne krones af trekantfrontoner, der bæres af to pilastre med postamenter i sokkelhøjde, murede baser og kapitæler, og frontonvinduerne har den karakteristiske, halvelliptiske form og profilerede indfatning. Hoveddøren har været en to-fløjet fyldingsdør med overvindue, men dens opdeling og udformning iøvrigt er ukendt. Vinduerne var korspostvinduer med een rude i overrammerne og to tilsvarende ruder i underrammerne. Risalitternes døre flankeredes dog af »halve« vinduer som på bl.a. Højbogaards og Malt Præstegaards haveside og på Stenbrogaards gårdside. Både døre og vinduer sidder i fladbuede murhuller, som over risalitternes døre prydes af de karakteristiske, volutsvungne slutsten, og vinduerne på havesiden har gennemgående sålbænke på hver side af risalitten lige som på bl.a. Carlsminde og Lille Skovgaard.

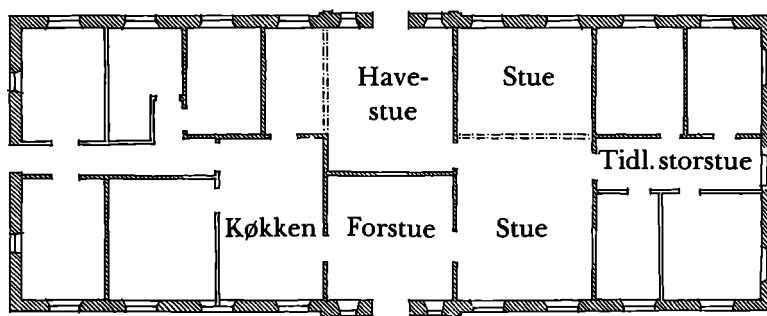
Gjerndrupholm. SMS skitseopm. 1983. Plan. Målestok 1:250.
(Se rekonstruktionsforslag side 111.)

Stuehusets indretning har været klar og enkel og næsten symmetrisk. Foruden storstuen og endnu et par stuer har der været en egentlig havestue lige som på bl.a. Petersborggaard. Ud over denne stue har også storstuen haft dør, og denne sidste kan derfor have været en såkaldt »ligdør«, der kun blev benyttet ved dødsfald. Det er iøvrigt værd at lægge mærke til, at både denne dør og bagdøren i vestgavlen er anbragt en smule forskudt for midteraksen af hensyn til indretningen.

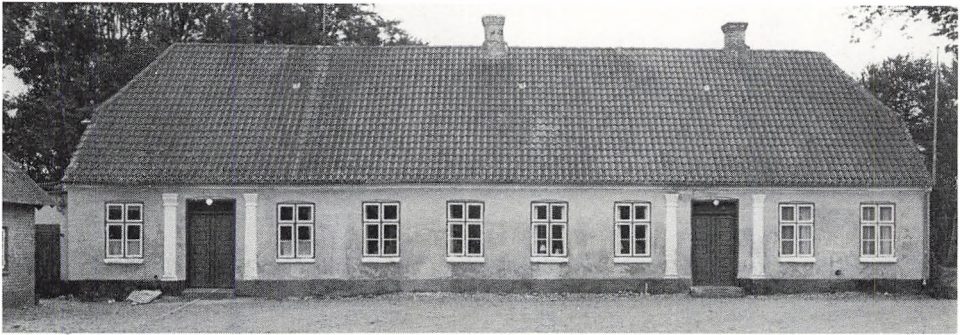
Glibstrupgaard. Gårdside. Døren til venstre sad tidligere i tredje fag fra gavlen, så at facaden var strengt symmetrisk. SMS fot. 1983.

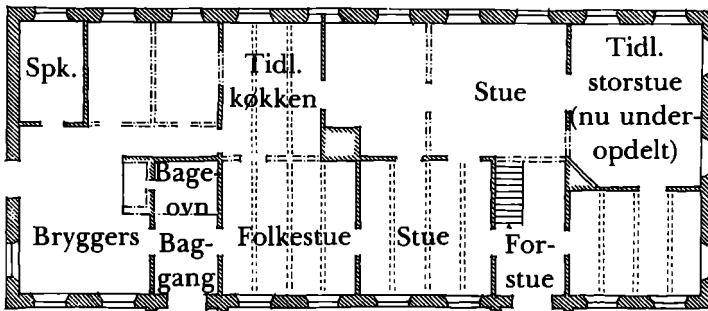
Glibstrupgaard. SMS skitseopm. 1983. Plan. Målestok 1:250. Streg-prik-streg signatur angiver rekonstruktion, der bygger på oplysninger fra tidligere beboer.

Stuehuset er 20 fag langt og $15\frac{3}{4}$ alen bredt. Det er grundmuret og var oprindeligt stråtækt. Den konstruktive fagdeling kan aflæses i facaderne, der har murhuller i hvert andet fag, så at bjælkerne enten har vederlag midt på murpillerne eller midt over muråbningerne. Gårdsiden har haft to symmetrisk anbragte hoveddøre, medens havesiden tilsyneladende ikke har haft dør til at begynde med. Hoveddørene flankeres af pilastre med postamenter, baser og murede kapitæler, men pilastrene mangler forbindelse med hovedgesimsen. Yderdørene er to-fløjede fyldingsdøre, der tidligere havde samme opdeling som husets indvendige, to-fløjede døre. Vinduerne er korspostvinduer med

Der er i tidens løb foretaget en del ændringer af husets indretning, hvis hoveddisposition var tidens gængse. Selv om der hersker nogen usikkerhed med hensyn til den oprindelige rumdeling nord for hovedskillevejgen i husets midte, er det dog tydeligt, at indretningens overensstemmelse med facaderne skyldes en kvalificeret bygmester. Der er bevaret adskillige en- og to-fløjede fyldingsdøre, hvis midterfylding – i modsætning til den sædvanlige opdeling – har lavformat, medens under- og overfyldingerne har højformat. Indfatningerne afsluttes ikke af den sædvanlige hulkehl og adskiller sig iøvrigt ved at have en lille opsats på overstykket.

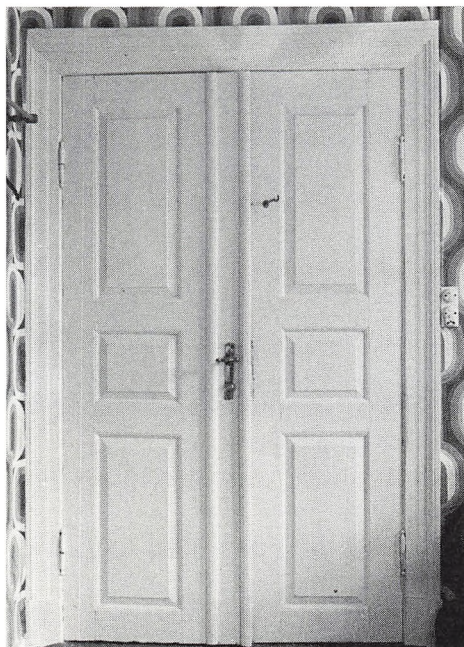
Glibstrupgaard. To-fløjet dør med tilhørende indfatning. SMS fot. 1983. De to yderdøre havde tidligere samme opdeling.
