Steffen M. Søndergaard

Peder Holden Hansens Huse og nogle af hans kollegers

Foreningen til gamle Bygningers Bevaring
København 1986

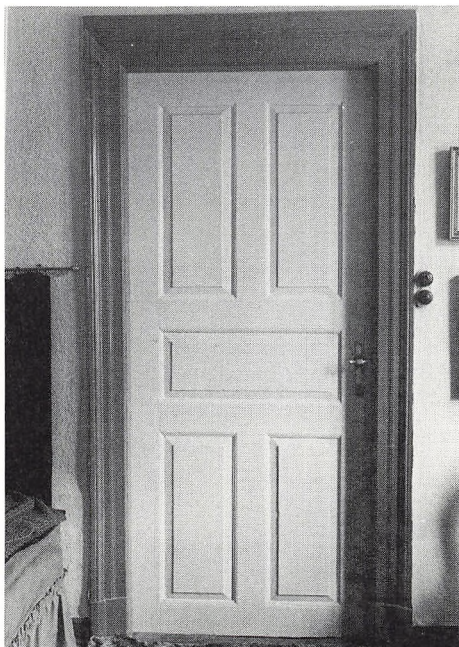
Glibstrupgaard. En-fløjet dør med tilhørende indfatning. SMS fot. 1983.

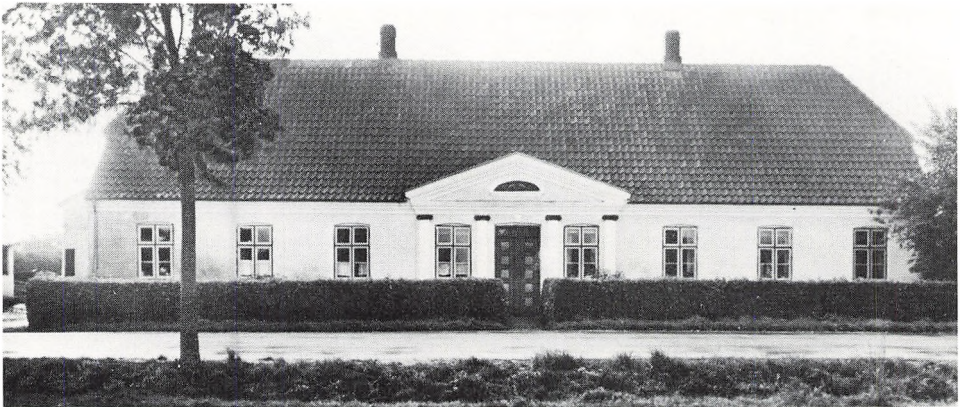
Det gule Hus. Knud Millech fot. Kunstakademiets billedsamling.

Gårdssiden har haft to yderdøre og har i sin disposition mindet meget om Skødebjerggaards, hvorimod den anden facade har et midterplaceret, frontonkronet indgangsparti, der springer en halv sten frem fra facaden. Frontonen, der nok er Holden Hansens mest korrekte, har en gennemgående gesims i foden og bæres af fire pilastre med postamenter i sokkelhøjde, baser og udskårne, joniske kapitæler. Tilsvarende pilastre flankerer gårdsidens døre (se side 107) og bærer hovedgesimsen, som har trukne profiler, og som i gavlene forbindes af et fladt muret bånd. En forenklet gesimsudformning er anvendt under gavlenes halvvalm, og overgavlenes skrå sider afsluttes af strømskifter. Hoveddørene er to-fløjede fyldingsdøre med fem ens pyramidefyldinger i hver fløj og med overvinduer, hvis snitværk dels er af Holden Hansens mest anvendte model, dels af den mindre anvendte, der bl.a. kendes fra Stenbrogaards gårdside. Frontonvinduet er en variation af Holden Hansens foretrukne motiv. Vinduerne er korspostvinduer med een rude i overrammerne og med to tilsvarende ruder i underrammerne, og de er udført med den karakteristiske profilering af lod- og tværpost, der er benyttet i alle de bevarede vinduer i Holden Hansens huse (se side 106). Både vinduer og døre sidder i fladbuede murhuller, og vinduerne har de sædvanlige, murede sålbænke, lige som hoveddørens murhul i det frontonkronede midterparti er forsynet med den karakteristiske, volutsvungne slutsten.

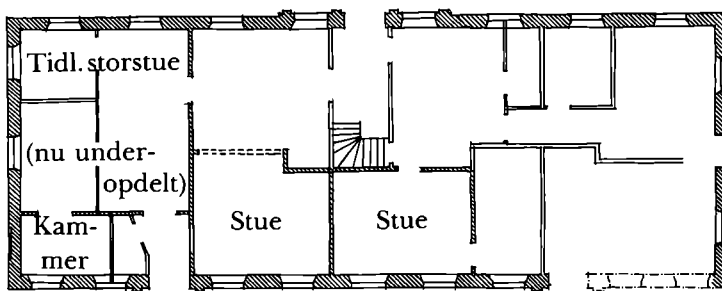
Stuehusets facader er forskellige, og ingen af dem følger bygningens fagdeling.

Det gule hus. SMS skitseopm. 1983. Plan. Målestok 1:250.
 Streg-prik-streg signatur angiver vægspor.

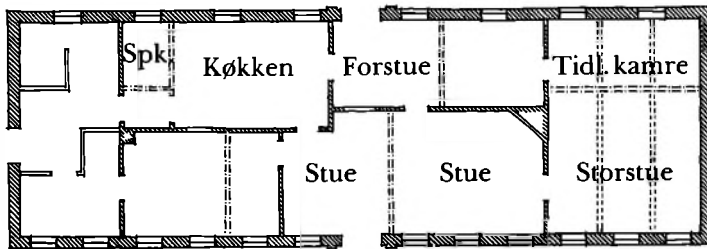
Husets oprindelige indretning lader sig i store træk stadig aflæse: I husets østlige halvdel findes de mere repræsentative rum med storstuen yderst mod gavlen – og tidligere med tilstødende kamre på hovedskillevæggens modsatte side – og i husets vestlige halvdel køkken, bryggers, folkestue og spisekammer. I stuerne er der bevaret en række oprindelige tre-fyldingsdøre med tilhørende, hulkelafsluttede indfatninger, og indfatningerne i storstuen prydes desuden af de små, støbte ornamentter, der også er anvendt på de bevarede indfatninger fra Carlsmindes stuehus, på Toftager og under gesimsen på Holden Hansens eget hus i Gødsvang (se side 112).

Surhavegaard. SMS skitseopm. 1983. Plan. Målestok 1:250.
Streg-prik-streg signatur angiver vægspor.

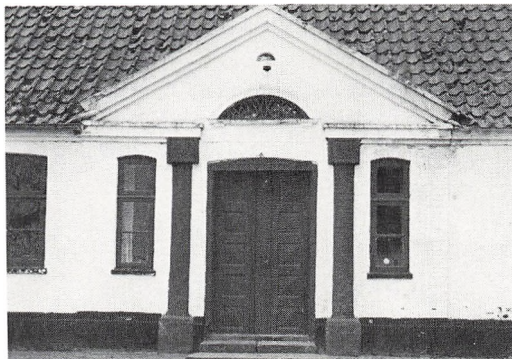
På Nielsbygaard har den ukendte bygmester flottet sig med trekantfrontoner over begge gårdsidens indgangspartier. Frontonerne er dog både kortere og højere end Holden Hansens, ligesom frontonvinduernes form, indfatning og ornamentsprosser adskiller sig klart fra hans – rent bortset fra at indgangspartiernes beskedne fremspring tyder på en vis ubeslutsomhed. Pilastrene, der bærer den afbrudte hovedgesims, virker i egentligste forstand underdimensionerede i forhold til de drabelige granitkapitæler – hvis udformning med ejerparrets initialer og bygningens (eller indgangspartiets) opførelsesår dog er et morsomt påhit. Hoveddørene er af samme type som Holden Hansens, men mangler overvindue – og det forekommer ikke velovervejet, at deres murhuller afsluttes i et lavere niveau end vinduernes.

Nielsbygaard. Ældre foto. Nationalmuseet.

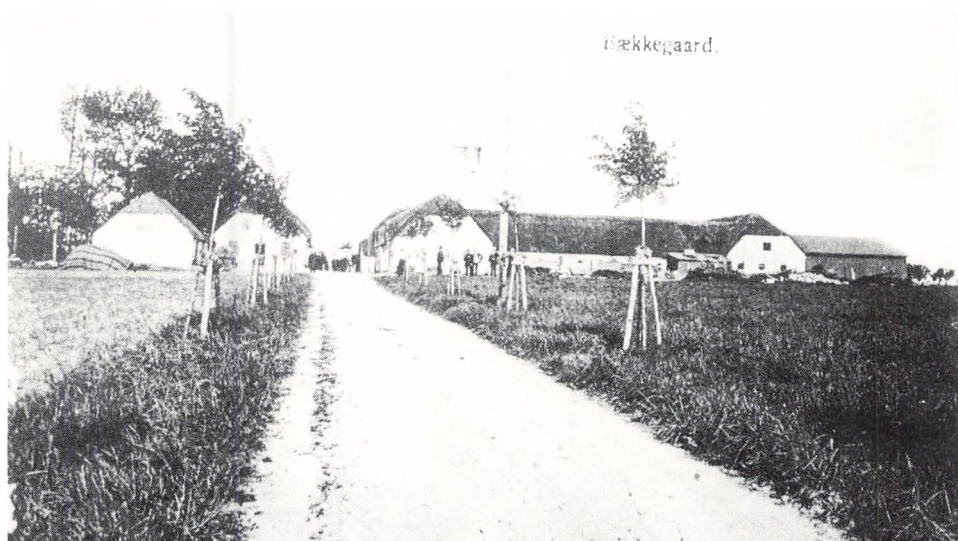
Bækkegaard. Ældre foto (postkort). Lokalhistorisk Arkiv for Vejen Kommune.

Begge stuehusets facader er symmetriske, og fagdelingen kan aflæses i have-siden, der har haft vindue i hvert af de 13 fag. Gårdsidens færre vinduer er derimod forskudt, så at kun hvert andet sidder »i fag«, medens de øvrige er anbragt midt under en bjælke – præcis som det er tilfældet på Surhavegaard.

Gårdsidens midterplacerede dør flankeres af pilastre, der bærer den afbrudte hovedgesims – hvis leddeling svarer til Holden Hansens mest benyttede – og

de tre midterfag krones af en lav trekantfronton. Frontonvinduet form og indfatning svarer til Holden Hansens, hvorimod dets snitværk tydeligt afviger fra bygmesterens sædvanlige gengivelse af dette motiv.

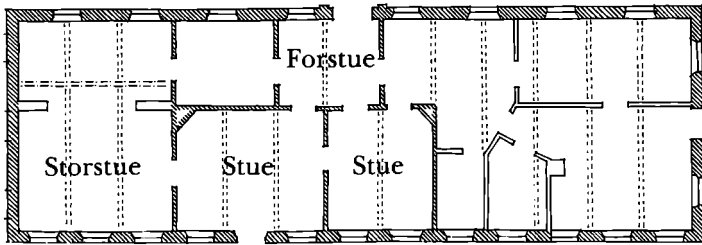
Bækkegaard. SMS skitseopm. 1983. Plan. Målestok 1:250.
Streg-prik-streg signatur angiver vægspor.

Huset er disponeret med stuer i den vestlige halvdel og med køkken, brygers og folkestue i den østlige, der har dør midt i gavlen. Yderst bag vestgavlen er der spor af den oprindeligeorstue og af kamrene på hovedskillevæggen modsatte side. De to stuer bag havesiden, såvel som forstuen og kammeret vest for denne, er tilsyneladende uændrede, hvorimod der er lavet om på køkkenet og rummene syd for dette. Stuerne har døre med den sædvanlige opdeling i tre fyldinger og med de karakteristiske, hulkehlaflsluttede indfatninger.

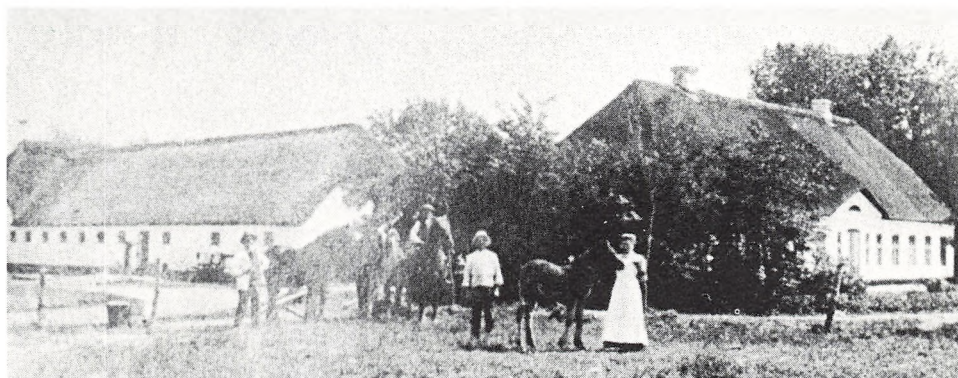
Stuehusets fagdeling kan aflæses i havesiden, der har vindue i hvert fag omkring det midterplacerede indgangsparti, der oprindeligt spændte over to fag. Gårdsidens færre vinduer er derimod forskudt, så at kun hvert andet sidder »i fag«. Havesidens indgangsparti var trukket en halv sten frem fra facaden og kronedes af en lav trekantfronton. Herudover prydedes det af to pilastre, som »bar« frontonens gennemgående gesims, og det mindede med sin dør, der var flankeret af »halve« vinduer, om indgangspartiet på bl.a. Gjærndrupholm. Gårdsidens indgangsparti bryder derimod ikke facadeplanet, og

Højbogaard. Ældre foto hos ejer.

her er trekantfrontonens gesims afbrudt og blev – indtil kapitælerne gik tabt – båret af pilastrene, der flankerer døren, således som det er tilfældet i de jævngamle stuehuse på bl.a. Johannehøj, Bækkegaard og Toftager. Selv om begge typer af indgangspartier kendes fra andre af Holden Hansens huse, er det første gang de benyttes i samme bygning, men det sker siden på både Toftager og Stenbrogaard.

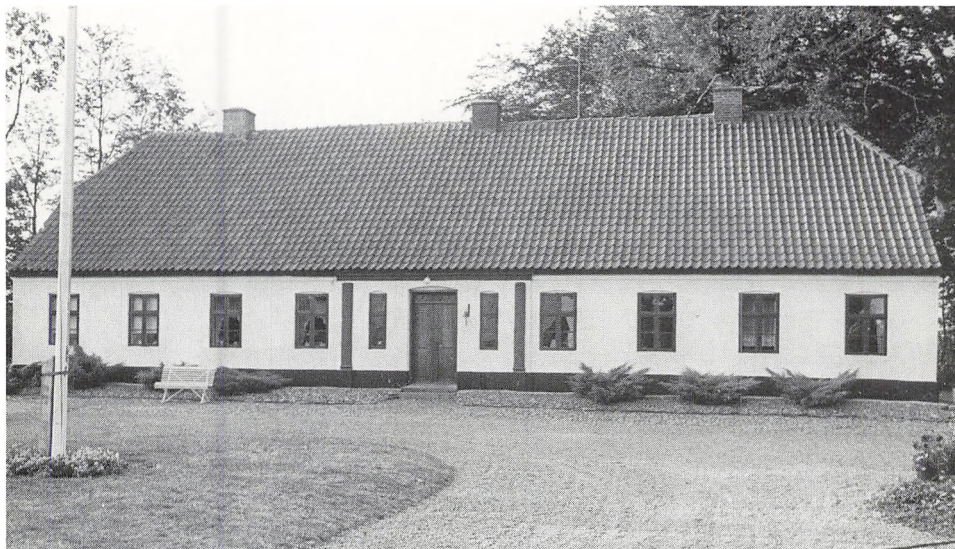
Haugaardslund. SMS fot. 1983.

Symmetrien blev også gennemført i stuehuset. Det er fagdelt, så at den midterplacerede dør i gårdsiden sidder i et ekstra bredt fag, medens de øvrige bjælkefag – der er smallere end sædvanligt – har vederlag midt på murpillerne og midt over vindueshullerne. I havesiden – der ikke har dør – er vinduerne forskudt, idet den midterste murpille er bredere end pillerne mellem vin-

Gårdsidens pilasterprydede indgangsparti er trukket en kvart sten frem fra facaden og må oprindeligt have været kronet af en lav trekantfronton. Den er dog for længst væk lige som pilastrenes udskårne kapitæler. Gesims og overgavle svarer til Holden Hansens – med undtagelse af den sent ommurede overgavl mod vest. Hoveddøren er fornyet, men dens bevarede overvindue svarer nøje til Holden Hansens foretrukne udformning. Alle vinduer – bortset fra overgavlens – er til gengæld oprindelige, og deres poste og rammer er profileret som Holden Hansens vinduer (se side 106), medens karmene har karnisprofil. Som en undtagelse fra regelen har vinduerne ikke sålbænke.

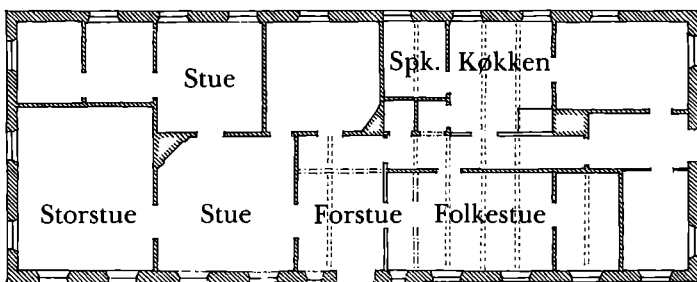
Haugaardslund. SMS skitseopm. 1983. Plan. Målestok 1:250.
 Streg-prik-streg signatur angiver tidl. skillevæg.

Husets indretning er velbevaret. Vestligst i den egentlige beboelsesafdeling ligger storstuen, og på hovedskillevæggens modsatte side de sædvanlige to små kamre. Også de øvrige stuer er uændrede. Et usædvanligt træk er den lille mellemgang, der har været indskudt mellem forstuen og rummet bagved, som vel har været soveværelse. Til gengæld er den nuværende gang mellem køkken og folkestue af nyere dato, idet køkkenet tidligere skal være gået ud til hovedskillevæggen bag folkestuen.

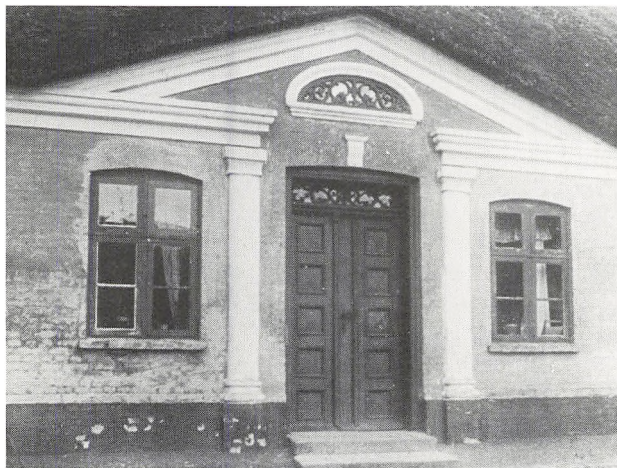
Toftager. Gårdsidens indgangsparti. Ældre foto. Kunstakademiets Billedsamling.

Begge stuehusets facader er symmetriske omkring en hoveddør, der indgår i et 3-fags midterparti, som krones af en lav trekantfronton. Havesidens midterparti er trukket en halv sten frem fra facaden og prydes af to pilastre, der undtagelsesvis er anbragt på de midterste murpiller, hvor de bærer den gennemgående gesims. Gårdsidens midterparti bryder derimod ikke facadeplanet, og svarer med sine pilastre der bærer den afbrudte gesims – til gårdsidemidterpartierne på bl.a. Johannehøj, Bækkegaard, Surhavegaard og Højbogaard. Den oprindelige, to-fløjede hoveddør med ens pyramidefyldinger ses på ældre fotografier, hvoraf det også fremgår, at dørens overvindue var af Holden Hansens hyppigst anvendte model – lige som frontonvinduet. Havesidens dørhul er væsentligt smallere som følge af en sen ændring, men de oprindelige false kan stadig spores og dokumenterer, at døren her har været af samme bredde som gårdsidens – og over begge dørhuller ses den karakteristiske, vultsvungne slutsten.

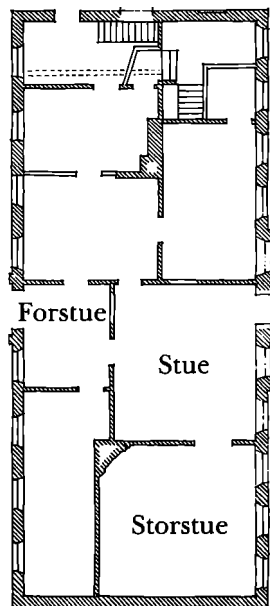
SMS skitseopm. 1979.
 Plan. Målestok 1:250.

Den langsgående hovedskillevæg muliggør forskellig vinduesfordeling i de to facader: Havesiden afspejler den konstruktive fagdeling, idet den har vindue i hvert fag omkring den midterplacerede dør. Det gør også gårdsidens dør og de flankerende vinduer, hvorimod de resterende vinduer, der adskilles af lige brede piller, er anbragt forskudt i forhold til bjælkefagene. Det er bemærkelsesværdigt, at havesidens fremspringende midterparti ikke korresponderer med et bagved liggende rum, og denne mangelfulde overensstemmelse mellem plandisposition og facadeudtryk frister til at antage, at den nuværende indretning skyldes ændringer af husets oprindelige rumdeling.

Trods mulige ombygninger følger indretningen de sædvanlige retningslinier med stuer bag havesidens facade med de mange vinduer. I husets ene hjørne ligger storstuen med kamre på hovedskillevæggens modsatte side. I husets modsatte ende er der køkken, bryggers og både halv- og helkælder.

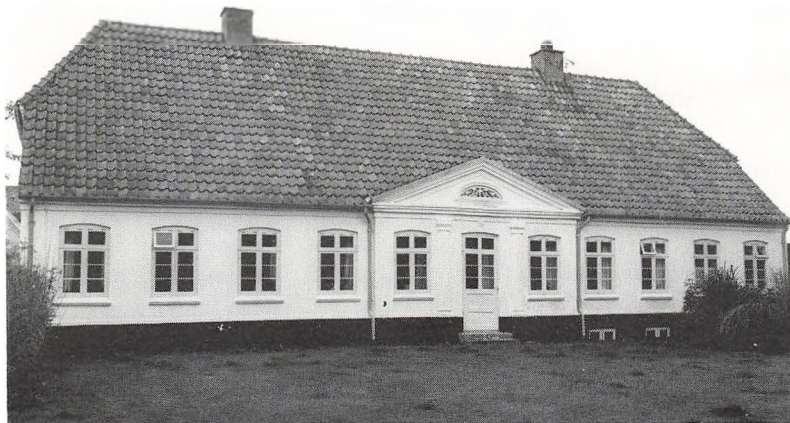
Toftager. Haveside. SMS fot. 1985.

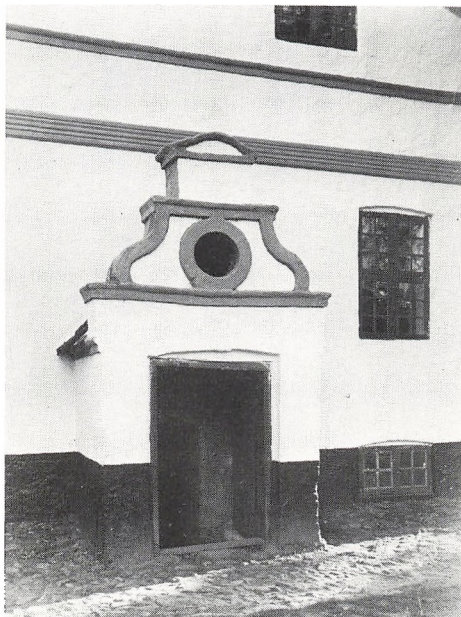
Estrup Hovedgaard. Kældernedgang på vestre sidefløjs gavl. Hans Henrik Engqvist fot. Nationalmuseet.

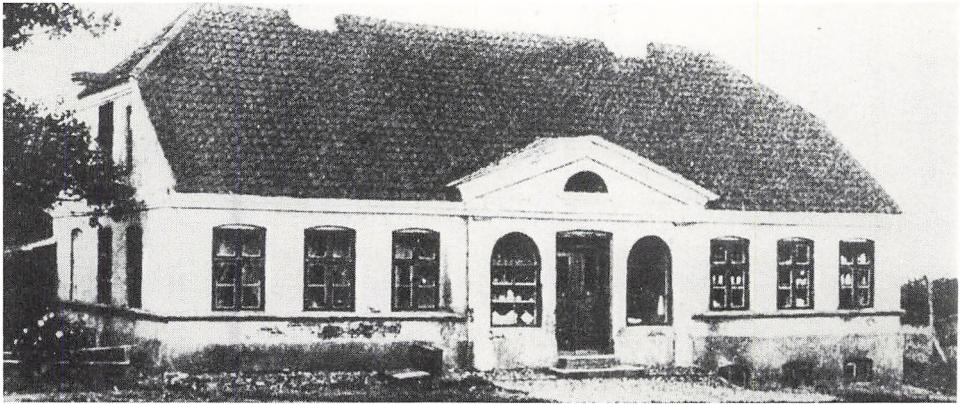
Windings købmandshandel. Ældre foto i Søren Alkærsg: Vejen Sogn, 1936.

At dømme efter fotografiet har husets facade mod Borgergade afspejlet den konstruktive fagdeling. Her sprang også de tre midterste fag frem som midtrisalit under en lav trekantfronton med halvelliipseformet vindue, og ved risalittens hjørner var der murede pilastre med postamenter, baser og kapitæler, der bar hovedgesimsen.

Vinduerne, der flankerede døren, var tidstypiske, rundbuede butiksvinduer, hvis kontrast til korspostvinduerne giver associationer til Bellevue i Kolding.

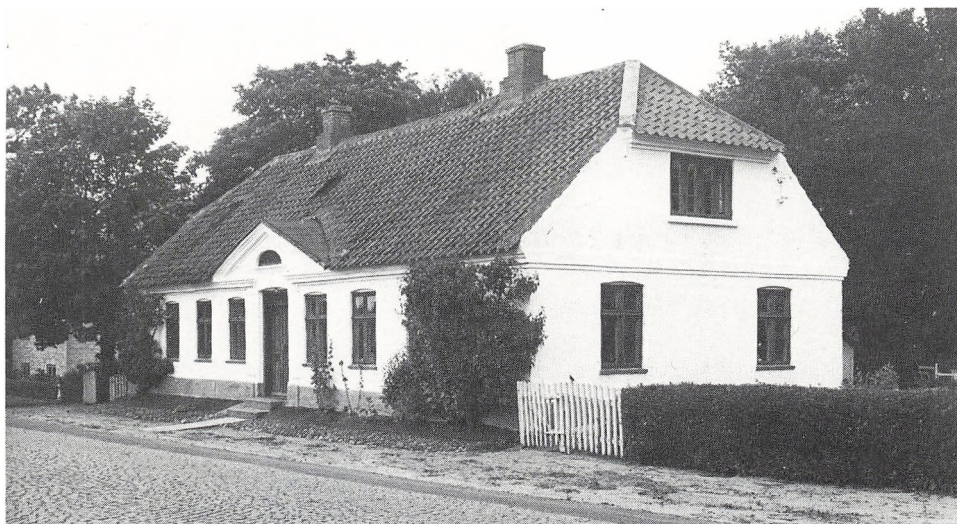
Borgergade 10 Vejen. Hans Henrik Engqvist fot. 1948. Nationalmuseet.

Huset er 9 fag langt og har symmetrisk gadefacade, hvis tre midterste fag krones af en lav trekantfronton med halvellipseformet vindue i trukket indfatning.

Hoveddøren i det midterste fag flankeres af pilastre, der bærer den afbrudte hovedgesims, hvis leddeling kendes fra de fleste af Holden Hansens huse.

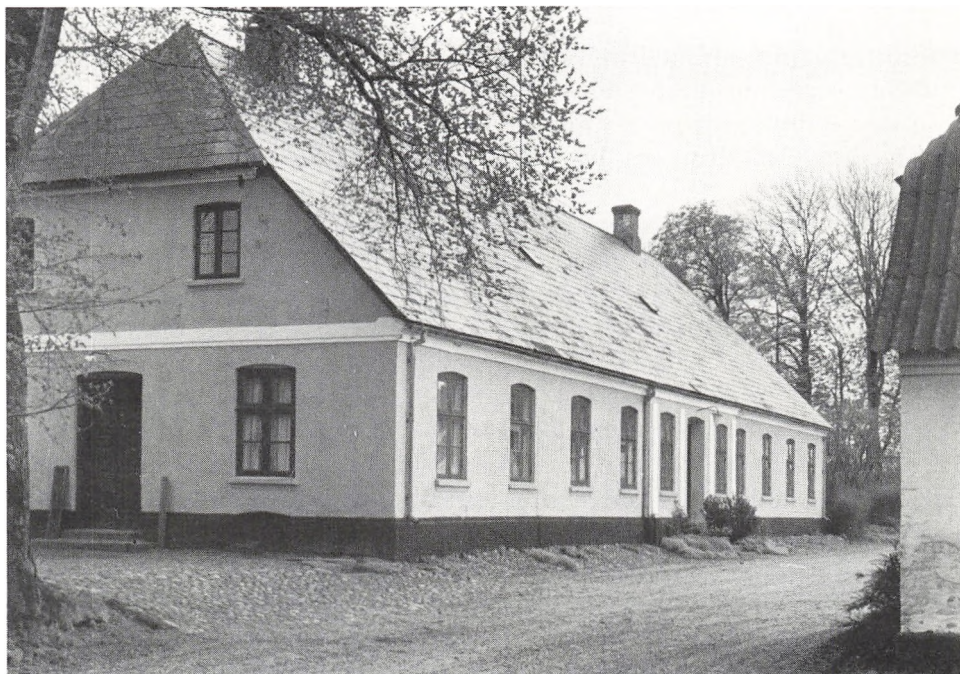
Lille Skovgaard. SMS fot. 1983.

I begge stuehusets facader springer midterpartiet en halv sten frem fra facaden som risalit, men de frontoner, der må have kronet risalitterne, er desværre væk. Begge facader har fire vinduesfag på hver side af risalitten, men gårdsidens murpiller er bredere end havesidens. Begge risalitter har fire pilastre med baser på postamenter i sokkelhøjde, men kapitælerne mangler. Trods de manglende frontoner og kapitæler er der dog ingen tvivl om, at risalitterne oprindeligt må have fremtrådt som den på nordsiden af Det gule Hus.

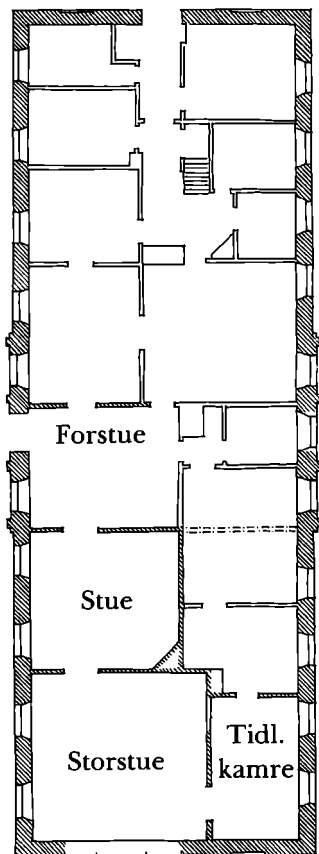
Lille Skovgaard. SMS skitseopm. 1983.
Plan. Målestok 1:250.

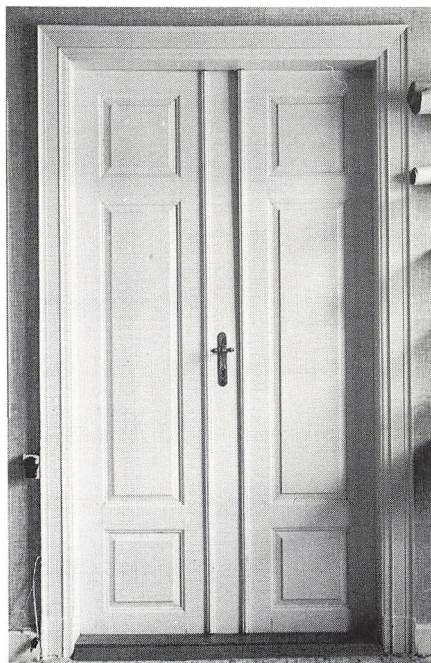
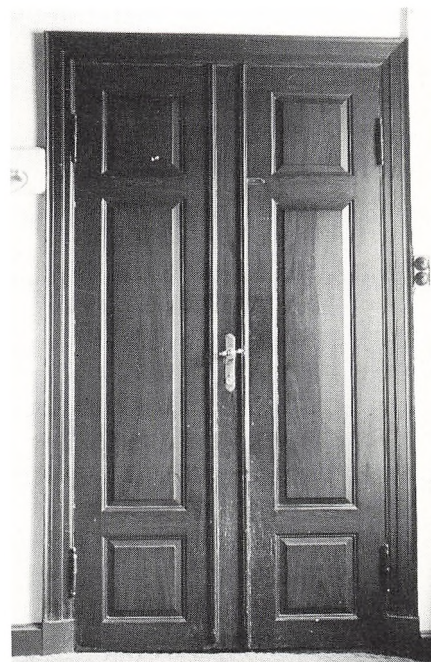
To-fløjede døre med hver sin type af klassicistiske indfatninger. SMS fot. 1983.
Bemærk de oprindelige dørgreb og -silte af messing.

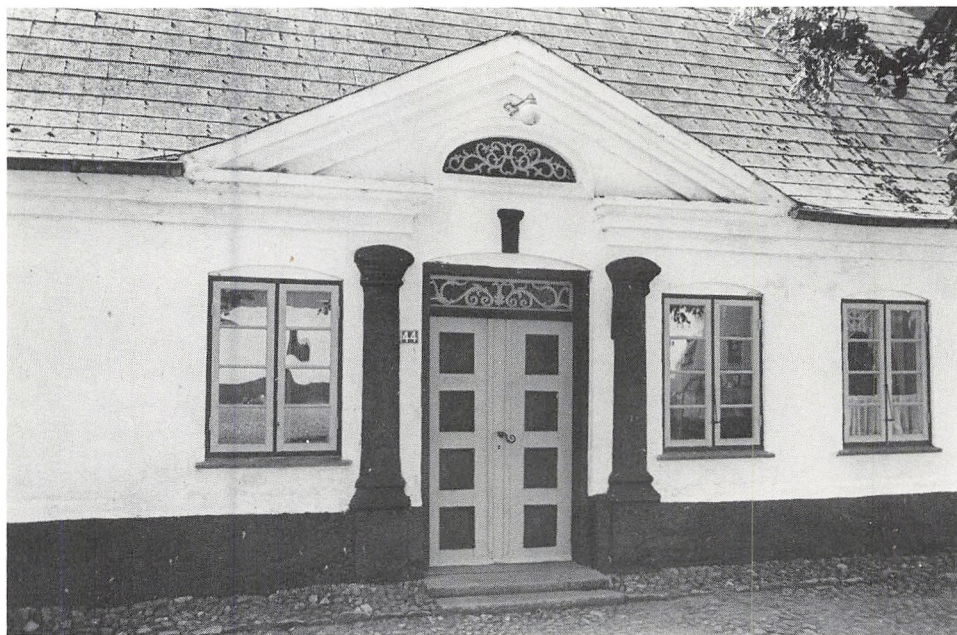
Gravengaard. Gårdsidens indgangsparti. SMS fot. 1983.

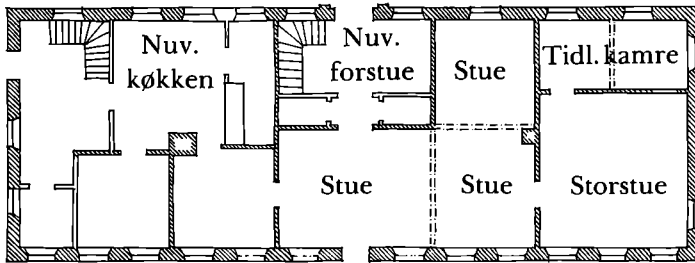
Gravengaard. SMS skitseopm. 1983. Plan. Målestok 1:250.
Streg-prik-streg signatur angiver vægspor.

Den oprindelige indretning er bevaret i vid udstrækning. I husets SØ-hjørne ligger således storstuen, og på den modsatte side af hovedskillevæggen er der spor af to små kamre. Midt i huset er der stuer, og i husets vestende er der køkken og bryggers m.v. En sen regulering af husets forstue er iøvrigt foretaget under forbillidlig hensyntagen til den stramme plan. I stuerne er der oprindelige, tidstypiske tre-fyldingsdøre med tilhørende indfatninger, der kan minde om de tidlige, riflede og hulkehlaflsluttede indfatninger i Damgaard.

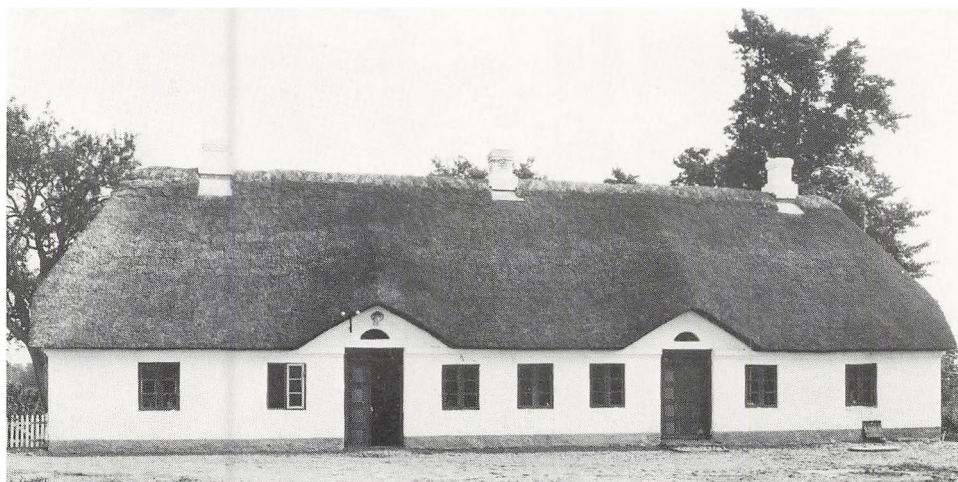
Mosegaard. Halvor Zangenberg fot. 1932. Nationalmuseet.

I Mosegaards stuehus bærer resultatet dog præg af, at man ikke helt har kunnet administrere disse virkemidler. Dels er afstanden mellem de to indgangspartier blevet alt for kort, og dels er hoveddørenes møde med gesimsen blevet noget brutalt, idet overvinduerne simpelt hen skærer sig op igennem gesimsen.

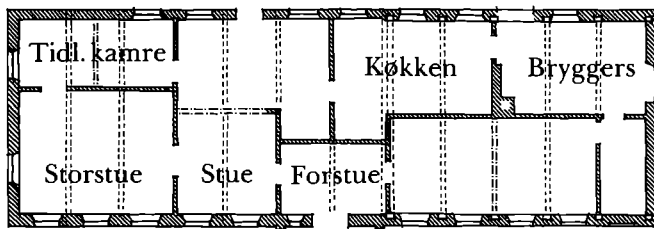
En gennemgang af stuehuset viser, at der i de fem østfag er indkapslet et bindingsværkshus – altså en del af det stuehus, der omtales i brandforsikringsprotokollen o. 1860. I de fem østfag er bjælkelagsniveau'et nemlig lavere end i resten af huset, og går man op på loftet, kan man se ydervæggernes bindingsværksstolper fortsætte ca. 40 cm op over loftgulvet, hvor de afsluttes af en tagrem under spærene.

Enemærke. SMS skitesopm. 1983. Plan. Målestok 1:250.
 Streg-prik-streg signatur angiver vægspor.

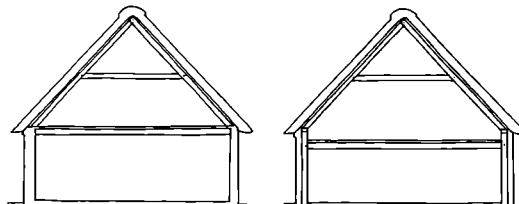
Til venstre ses principsnit i husets vestende, hvor bjælkelaget ligger i niveau med ydermurene. Til højre ses principsnit i husets østende, hvor der bag ydermurene skjuler sig en ældre bindingsværkskonstruktion med styrtrum – d.v.s. med en vis afstand fra bjælkelaget og op til ydervæggens overside.

Ved byggeriet o. 1867 har man så skalmuret bindingsværkshuset og tilføjet syv nye, grundmurede fag, hvis bjælkelag blev hævet så meget, at tagværkets spær udgår fra samme niveau. Efter således at have moderniseret stuehuset gennemførte man i 1871 og -72 en regulering af avlsbygningerne, der fik samme længde og blev anbragt symmetrisk i forhold til stuehusets tværsakse, men på skrå lige som på Dorotheasminde og Skovlyst og som i Malt Præstegaard fra 1870.

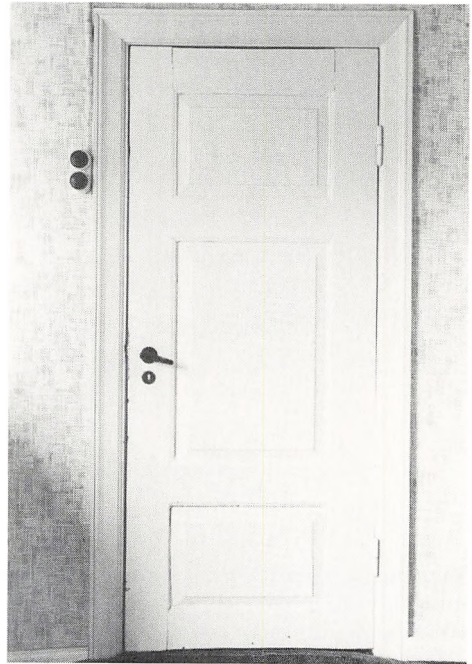
Enemærke. Dør. SMS fot. 1983.

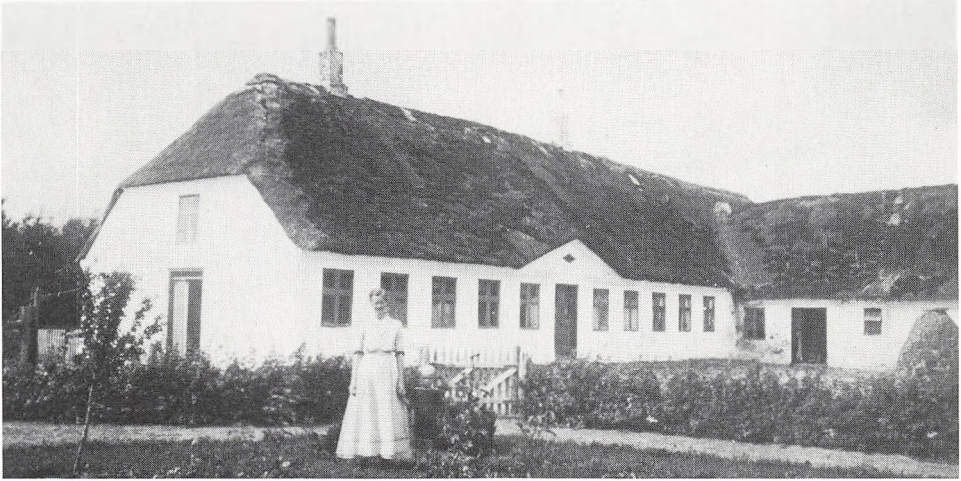
Gård i Drostrup (tidl. fattiggård). Ældre foto i Lokalhistorisk Arkiv for Vejen Kommune.

Ingen af taksationerne lader sig dog umiddelbart sætte i forbindelse med ovenstående foto af fattiggården – efter al sandsynlighed, fordi man gennemførte en ombygning kort efter kommunens erhvervelse.

Når Ivar Bentsen i sin fortegnelse fra 1912 over Holden Hansens arbejder medtog »Tidligere fattiggård i Dragstrup« (Drostrup) og daterede den til 1840, ser det derfor ud til, at både tilskrivning og datering er forkert. – Rhombeformede frontonvinduer er iøvrigt også ukendte i Holden Hansens huse.

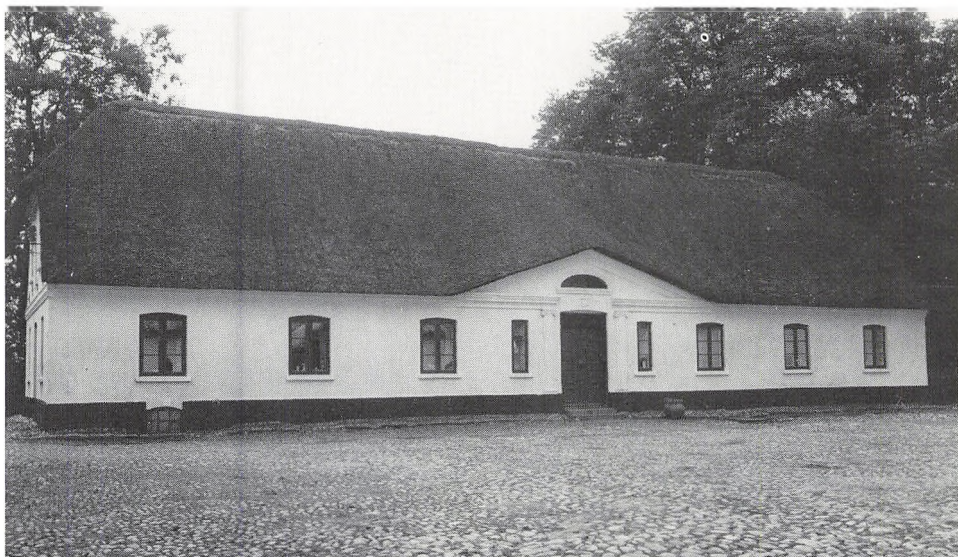
Stenbrogaard. Gårdside. SMS fot. 1985.

Stuehusets facader er symmetriske omkring gårdsanlæggets midterakse. I begge udgør indgangsdøren og de flankerende vinduer et midterparti, der fremhæves af en lav trekantfronton, og havesidens midterparti springer desuden en halv sten frem fra facaden (se side 105). Murværket over den halvhøje sokkel er skuret og hvidkalket, og det afsluttes under taget af en trukket, profileret gesims. I sine hovedtræk svarer den til Holden Hansens sædvanlige, murede gesimser, men fremstillingsteknikken – trækning med skabelon – har muliggjort en række supplerende småled. Gesimsen er forkrøppet omkring havesidens fremspringende midterparti, men den er uden egentlig forbindelse med gavlenes fladere gesimser, som dog også er trukne. Gesimsen er afbrudt over hoveddørene. Den bæres af fire pilastre på havesidens fremspringende midterparti og i gårdsiden af to. Pilastrene står på postamenter i sokkelhøjde og har både baser og udskårne, joniske kapitæler. Som noget nyt for Holden Hansen er søjleskafterne kannelerede, og også kanneleringen er udført ved trækning med skabelon. I begge frontoner sidder de karakteristiske, halvelliptiske vinduer med trukket indfatning og udskårne rammer, hvis snitværk kendes fra bl.a. Gaardens tilsvarende vindue. Den oprindelige hoveddør var en tofløjet fyldingsdør med fire pyramidefyldinger i hver fløj og med overvindue af samme type som i Det gule Hus' sydside. Havesidens dør har også været en tofløjet fyldingsdør – at dømme efter de fragmenter der er fundet på gården. Begge dørhuller har flade buestik, der prydes af den for Holden Hansen typiske, volutsvungne slutsten.

De oprindelige vinduer er to-rammede med tre ruder i hver ramme – i forstuen dog kun ét-rammede. Vinduernes karakteristiske profilering af hhv. post og karm kendes fra bl.a. Petersborggaard, Det gule Hus, Toftager, Lille Skovgaard og fra Holden Hansens hus i Gødsvang. (Se side 106). Også vinduerne sidder i fladbuede murhuller og har lige som dørene udfyldning af træ over de vandrette overkarme. Alle vinduerne har murede sålbænke.

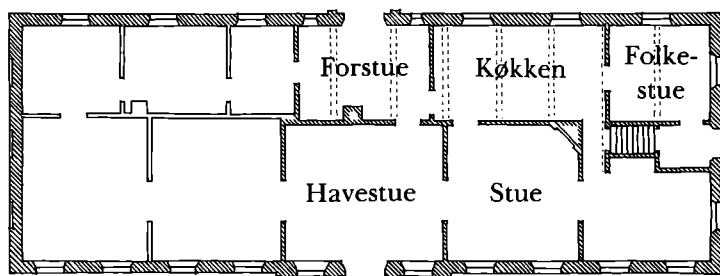
Stenbrogaard. SMS skitseopm. 1981. Plan. Målestok 1:250.

anlæg med fritliggende stuehus over for den lange lade, hvorfra to ens længer udgik. Laden havde ivoerigt to tværgående køreporte lige som f.ex. Damgaards, Bækkegaards og Lille Skovgaards.

Som tidens stuehuse iøvrigt er Stenbrogaard opdelt på langs af en hovedskillevæg, og som i de fleste af Holden Hansens huse har de to facader hver sin vinduestakt. På hovedskillevæggens haveside er rumdybden størst, her ligger stuerne, og her er flere vinduer end på gårdsiden, hvor de mindre – og mindre repræsentative – rum er anbragt.

Stuehusets oprindelige indretning er i alt væsentligt bevaret. Midt i rækken af stuer bag havefacaden ligger havestuen, hvis tværgående skillevægge korresponderer med denne facades fremspringende midterparti. De to stuer øst for havestuen er uændrede, men der knytter sig nogen usikkerhed til den oprindelige rumdeling på havestuens modsatte side. Her skulle man efter traditionen finde storstuen – der i givet fald har haft fire vinduer i langsiden – men den oprindelige rumdeling i denne ende af huset er sløret af en senere mejeriindretning. Midt i vestgavlen er der spor af et dørhul, men det drejer sig formentlig blot om en udvidelse af en oprindelig vinduesåbning eller blanding i forbindelse med den nævnte mejeriindretning. Døren midt i østgavlen er derimod oprindelig og giver adgang til såvel folkestuen over husets kælder som til lofttrappen. Køkkenet mellem folkestue og forstue har været opdelt i to små rum, men det er uvist, om væggen – der har afsat spor på bræddeloftets underside – er oprindelig. Der har aldrig været bryggers i huset, men derimod i vestlængens ene ende. Forstue, køkken og folkestue har altid fremtrådt med malede bræddeloft, men på grund af den manglende overensstemmelse mellem den konstruktive fagdeling og rumdelingen må man tro, at lofterne i husets stuer altid har været pudsede. Huset rummer en række oprindelige en- og to-fløjede fyldingsdøre med tilhørende indfatninger. Her som i omtrent alle Holden Hansens huse er der tale om den tidstypiske dørpdeling med tre fyldinger, og indfatningerne er udført med de to profileringer, der er bygmesterens hyppigst anvendte.

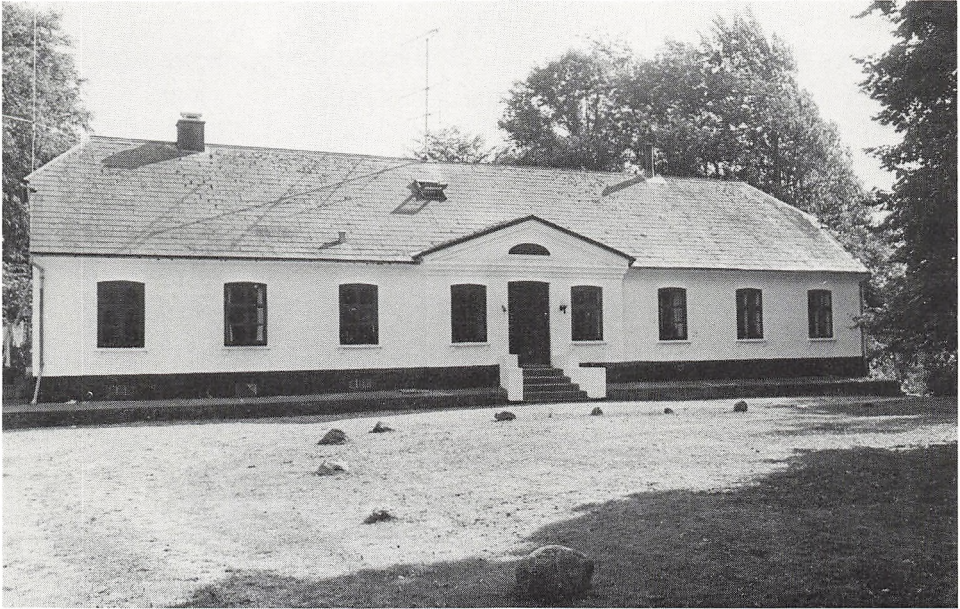
Malt præstegård. SMS fot. 1983. Stuehusets gårdside.

Stuehuset facader var symmetriske omkring gårdsanlæggets midterakse. I begge udgør indgangsdøren og de flankerende vinduer et midterparti, der er trukket en halv sten frem fra facaden og kronet af en lav trekantfronton. Huset er opført over en halvhøj sokkel, der respekterer gulvniveau'et, og som nødvendiggør en kort trappe foran yderdørene. Murværket er skuret og hvidkalket, og det afsluttes under taget af en trukket, profileret gesims lige som på Stenbrogaard – omend med andre profiler. Gesimsen er forkrøppet omkring de fremspringende midterpartier. Den fortsætter hen over gårdsidens dør – og har efter sporene at dømme også gjort det på havesiden. Langsidernes gesimser forbindes imidlertid ikke som ellers af flade gesimsbånd på gavlene, og som noget helt enestående er de frontonkronede midterpartier udført uden pilastrer. I begge frontoner sidder dog de karakteristiske, halvelliptiske vinduer med trukket indfatning og udskårne rammer, hvis snitværk i gårdsiden er af Holden Hansens hyppigst anvendte type, medens det i havesiden svarer til Gaardens og Stenbrogaards.

Yderdørenes oprindelige udformning er ukendt, men murhullerne er fladbuede og prydes for hoveddørens vedkommende af den typiske, volutsvungne slutsten. De oprindelige vinduer er korspostvinduer med én-rudede overrammer og to-rudede underrammer. Havesidens midterparti har dog »halve« vinduesfag lige som Gjerndrupsholms og Højbogaards, hvorimod de tre-delte vinduer alle er af nyere dato. De oprindelige vinduers lodpostprofilering er en variant af den, der kendes fra alle Holden Hansens vinduer. Også vinduerne sidder i fladbuede murhuller, og de har spejl af træ over de vandrette overkarmer. Der er murede sålbænke under alle vinduerne, og gårdsidens sålbænke bæres af små, volutsvungne konsoller.

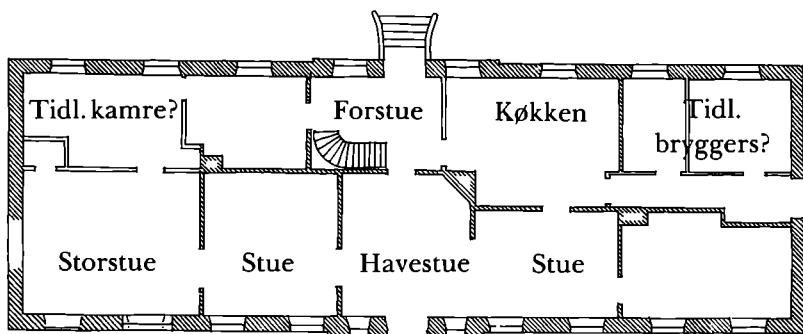
Malt præstegård. Plan. Målestok 1:250. Efter opmåling af arkitekt F. Dahl Nielsen, 1956.

Præstegården omfattede et stuehus – 41 alen langt og 14 alen og 6 tommer bredt – og to ens udlænger: en staldlænge og et ladehus med vognremise, hvert 15 fag langt og 11 alen og 9 tommer bredt. Der var desuden udført en 7 alen dyb brønd, og syd for stuehuset, hvor der skulle være have, var terrain'et jævnet og planeret, og der var foretaget plantning af træer. Stuehusets tag var dækket med tagpap, som leverandøren havde forpligtet sig til at vedligeholde i de første fem år. Synet fandt imidlertid taget utæt.²²

Stuehuset er opdelt på langs af en hovedskillevæg, der har gjort det muligt at give de to facader hver sin vinduestakt. På hovedskillevæggets haveside er rumdybden størst. Her ligger stuerne, og her er der to vinduer mere end på gårdsiden. Den oprindelige indretning er i tidens løb blevet sløret af ombygninger, men dens hovedtræk kan dog stadig spores: Midt i rækken af rum bag havefacaden ligger havestuen, hvis tværgående skillevægge korresponderer med denne facades fremspringende midterparti. Denne stue – og de to, der omgiver den – er stort set uændrede. Derimod kan storstuen i husets SV-hjørne være reduceret i dybden. I modsætning til havestuen korresponderer forstuen ikke med det fremspringende midterparti – men adskillelsen mellem den og

Præstegårdens anlægsform afviger fra Holden Hansens sædvanligt anvendte, idet de fritliggende udlænger ikke var anbragt parallelt med anlæggets midterakse, men skråt i forhold til denne, således at den perspektiviske virkning forstærkedes, når man ankom til præstegården. (Se side 100).

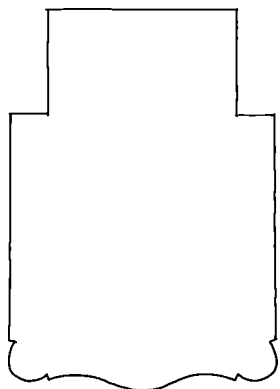
Malt præstegård. Lodpost i vindue.
SMS 1983. Gengivet i halv størrelse.

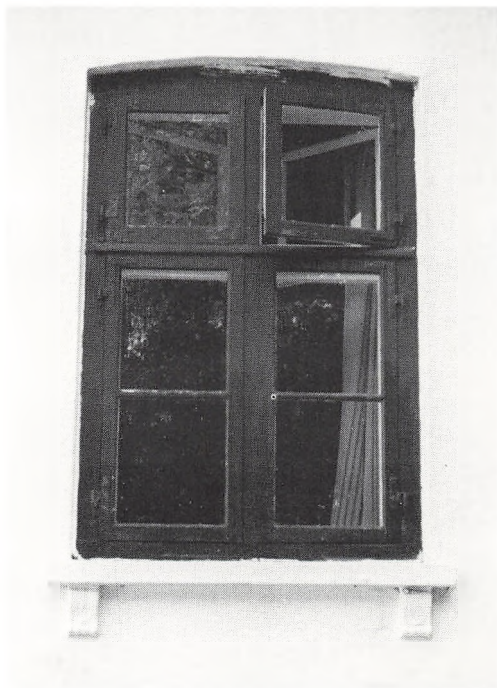
Malt præstegård. Vindue i gårdside.
SMS fot. 1983.

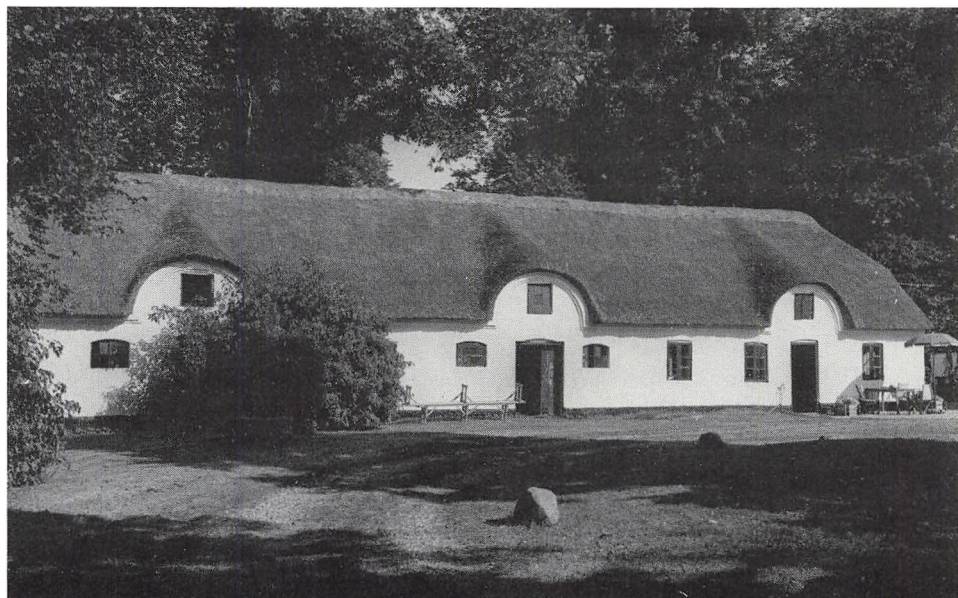
Malt præstegård. Østre sidelænges gårdside. SMS fot. 1983.

Af udbygningerne er kun den østre i behold, men den må til gengæld anses for at være den bedst bevarede af de udbygninger, der tilskrives Holden Hansen. Med gårdsidens tre runde, symmetrisk anbragte kviste – hvorunder denne langsides døre er anbragt – og med sine lige så symmetriske gavle, lever bygningen helt op til stuehusets stramme facadeudtryk på samme måde som det var tilfældet med bl.a. Damgaards avlsbygninger. Der sidder oprindelige staldvinduer i nordgavl og østside, og nogle jævngamle, to-rammede vinduer med treduede rammer findes i længens sydende, hvor der må have været karlekamre, huggehus og lignende. Det er imidlertid bemærkelsesværdigt, at såvel staldvinduernes karmprofilering som de to-rammede vinduers postprofilering er helt forskellig fra Holden Hansens.

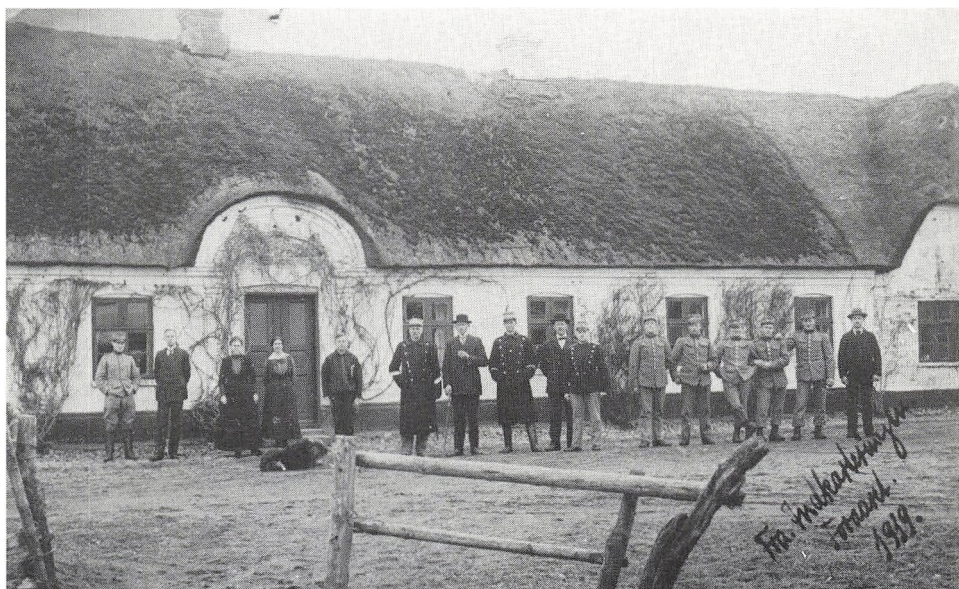
Skodborghus Kro. Stuehuset på landevejens nordside. Foto fra 1919 i fotoalbum, tilhørende søn af den daværende ejer.

Ny Skodborghus er tilskrevet Holden Hansen af sognepræsten i Vejen, J. C. Richter, i dennes artikel fra 1915 om bygmesteren. Denne tilskrivning må af gode grunde vurderes ved hjælp af fotos, og på de her gengivne fra tiden mellem århundredeskiftet og 1. Verdenskrigs afslutning ses stuehuset og den sydlige gavl af vestre staldbygning. Desuden ses det trempelbyggede hus, som udgik fra stuehusets vestende samt den nye, ligeledes trempelbyggede, østre staldbygning fra 1892. Med sin asymmetriske langsideside mod landevejen og sine uregelmæssigt anbragte vinduer tyder stuehuset dog ikke på at være et af Holden Hansens arbejder.

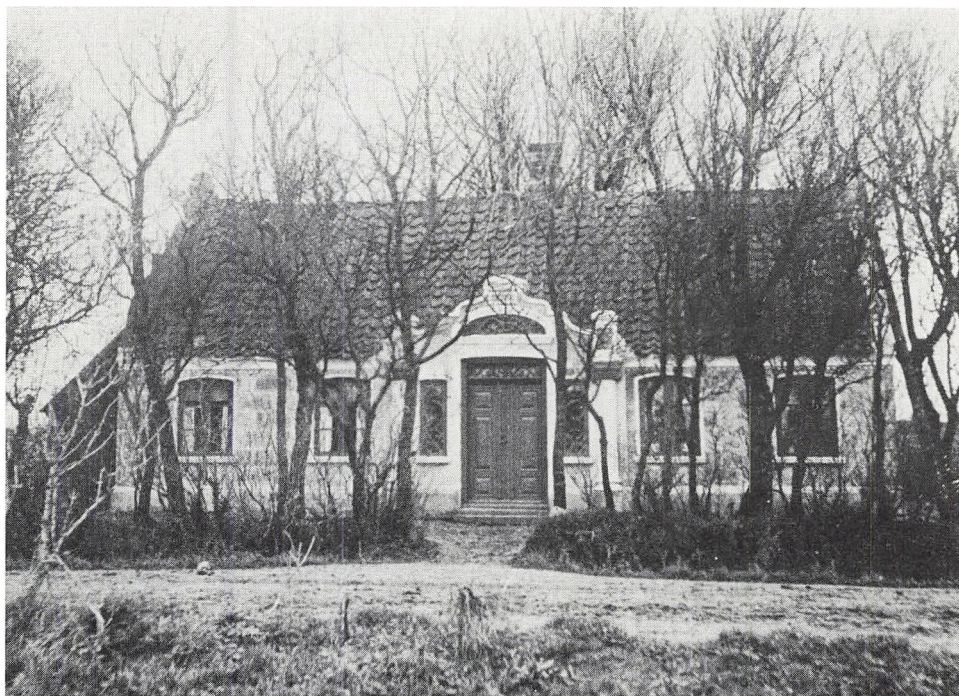
Holden Hansens eget hus i Gødsvang. Ældre foto hos ejer.

Der er grund til at tro, at Holden Hansen ombyggede det eksisterende stuehus i stedet for at bygge nyt, idet den ellers så ufravigelige symmetri ikke er overholdt i husets forside – og endnu mindre i dets bagside. ²⁴ Huset afviger imidlertid også på andre områder fra Holden Hansens typiske bygninger: Forsidens fremspringende indgangsparti krones ikke som vanligt af en lav trekantfronton, men derimod af en svunget gavlkam, og i stedet for de sædvan-

lige halvvalm er der murede helgavle, som ligeledes afsluttes af svungne gavlkamme – og i gavlkammernes vandrette afsatser er der huller, som må have været bestemt til fastgørelse af støbte kugler eller lignende. Desuden er forsiden udsmykket med en pudset kvadrang samt trukne profiler og støbte dekorationer: Gesimsens underste led er således forsynet med støbte ornamenter, der er magen til dem, der pryder dørindfatningerne på bl.a. Carlsminde, Surhavegaard og Toftager – og under gesimsleddet sidder en støbt frise, som i større udgave er anvendt under det rektangulære felt øverst i gavlene. Samme motiv findes desuden på Petersborggaard under nordgavlens gesims. Pilastrener, der har postamenter og baser, er kannelerede som Stenbrogaards. Ud over de joniske kapitæler har de imidlertid endnu et sæt kapitæler, der er sammensat af hulkehle og vulst'er, og som bærer små, rhombbeplyntede opsatser. Indtrykket af denne overvældende dekoration mildnedes dog af, at huset fremtrådte gråkalket med hvidtede detaljer.

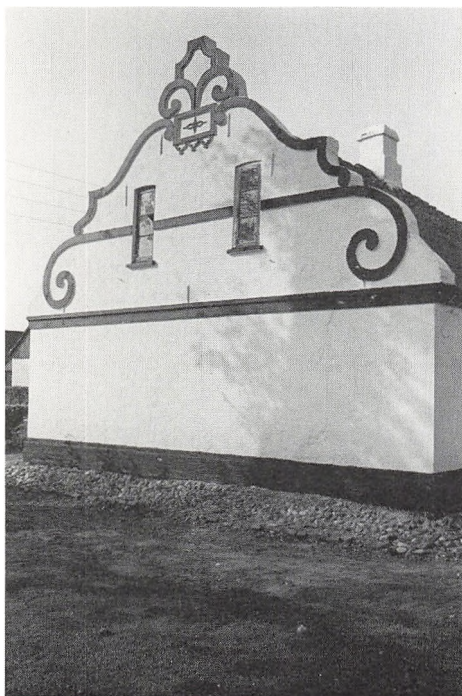
Holden Hansens eget hus i Gødsvang. Plan. Målestok 1:250. SMS skitseopm. 1983.

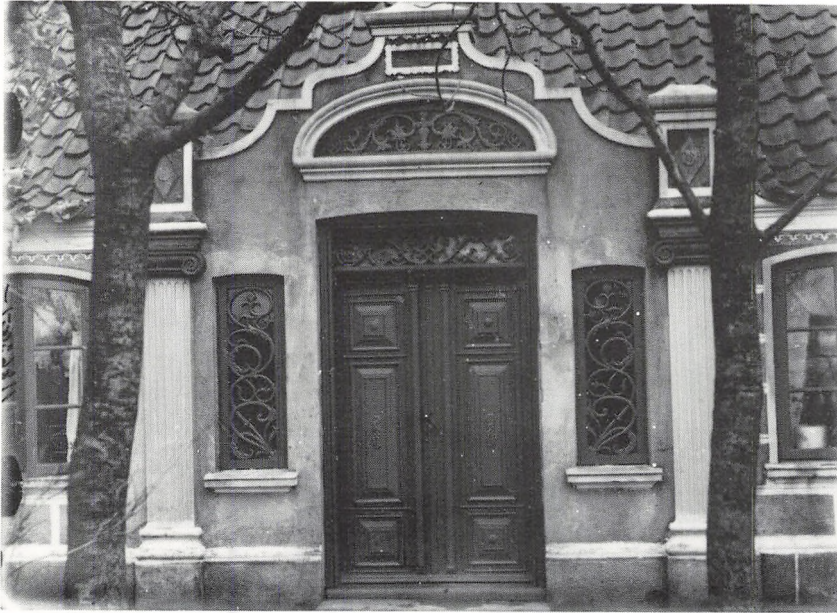
Holden Hansens eget hus i Gødsvang. Indgangsparti. Ældre foto i Ølgod Museum.

vindue. Rankeslynget i forstuevinduerne kendes derimod kun fra ombygningen af Estrup i 1860-61. De øvrige vinduer er en- og to-rammede og har tre ruder i hver ramme. De sidder i fladbuede murhuller, og som noget hidtil ukendt i Holden Hansens huse følger overkarmen denne bue i forsindens vinduer, medens gavlenes og bagsidens vinduer har vandrette overkarme med et lavt spejl over. I de bevarede vinduer er lodposte og karme udført med Holden Hansens karakteristiske profilering.

Hoveddøren var en to-fløjet, overdådigt udsmykket fyldingsdør, hvis fløje var opdelt i tre fyldinger på samme måde som de indvendige døre, d.v.s. med en høj fylding mellem mindre, ens over- og underfyldinger.

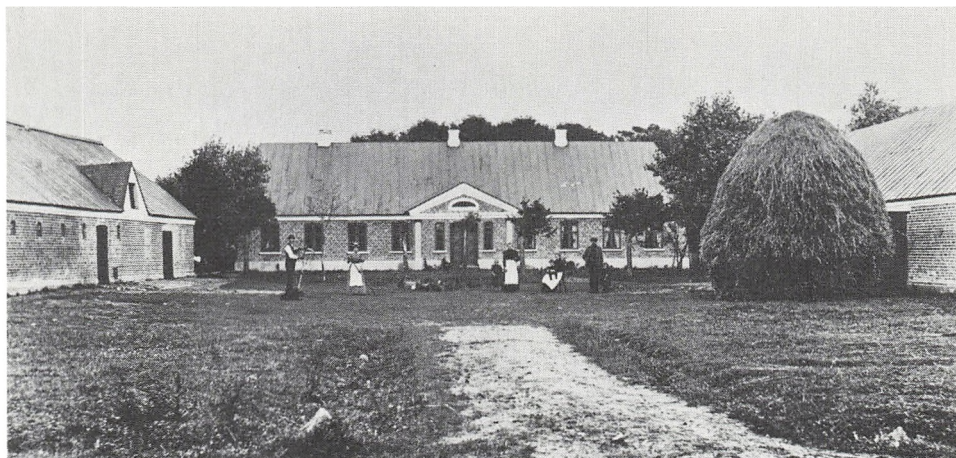
Marthes Minde. Ældre foto (o. 1915?). Ølgod Museum.

På fotografiet fra o. 1900 fremtræder gården som et symmetrisk bygningsanlæg, hvor stuehuset flankeres af to fritliggende avlsbygninger.

I stuehusets symmetriske gårdside springer midterpartiet en halv sten frem fra facaden iøvrigt og krones af en lav trekantfronton, der bæres af to pilastre med udskårne, joniske kapitæler. Taggesimsen afsluttes glat med gavlene, og frontonen, der har haft samme gesimsudformning, er desuden forsynet med en muret påforing, der må tages som udtryk for, at frontonens taghældning er blevet ændret – måske ved overgang fra et oprindeligt stråtag til det tagpaptag, der ses på fotografiet. Frontonvinduet snitværk kendes fra flere af Holden Hansens huse, hvorimod profileringen af vinduerne ikke er Holden Hansens, men en af de gængse fra sidste halvdel af 1800-årene.

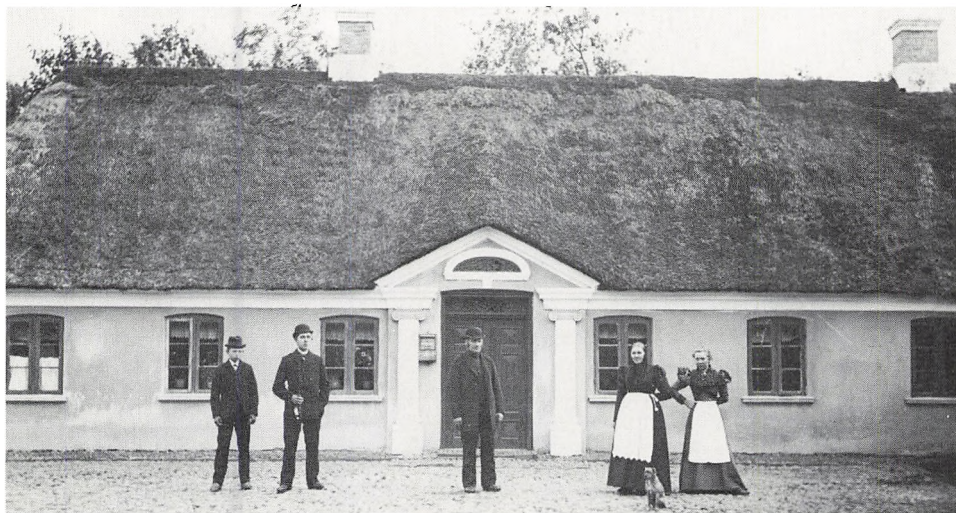
Gård i Gødsvang. Foto fra 1897 i Ølgod Museum. Det må derfor være Holden Hansens ældste datter, Ane Johanne Marie Pedersen Holm, der står bag den lille hund, og hendes mand, Jens-Peder Nielsen, der står foran hoveddøren.

Det fremspringende indgangsparti med den lave trekantfronton spænder kun over et enkelt fag, og trods den lave facade er det behændigt lykkedes at få plads til en dør med overvindue. Lige som i Holden Hansens eget hus har dog både overvinduet og frontonvinduet altid været blændet. Snitværket i disse to vinduer er bygmesterens velkendte, og den to-fløjede hoveddør har samme opdeling som i hans eget hus, men er her udført med pyramide- og bossefyldinger. De joniske kapitæler er ikke udskårne, men støbte!
