Steffen M. Søndergaard

Peder Holden Hansens Huse og nogle af hans kollegers

Foreningen til gamle Bygningers Bevaring
København 1986

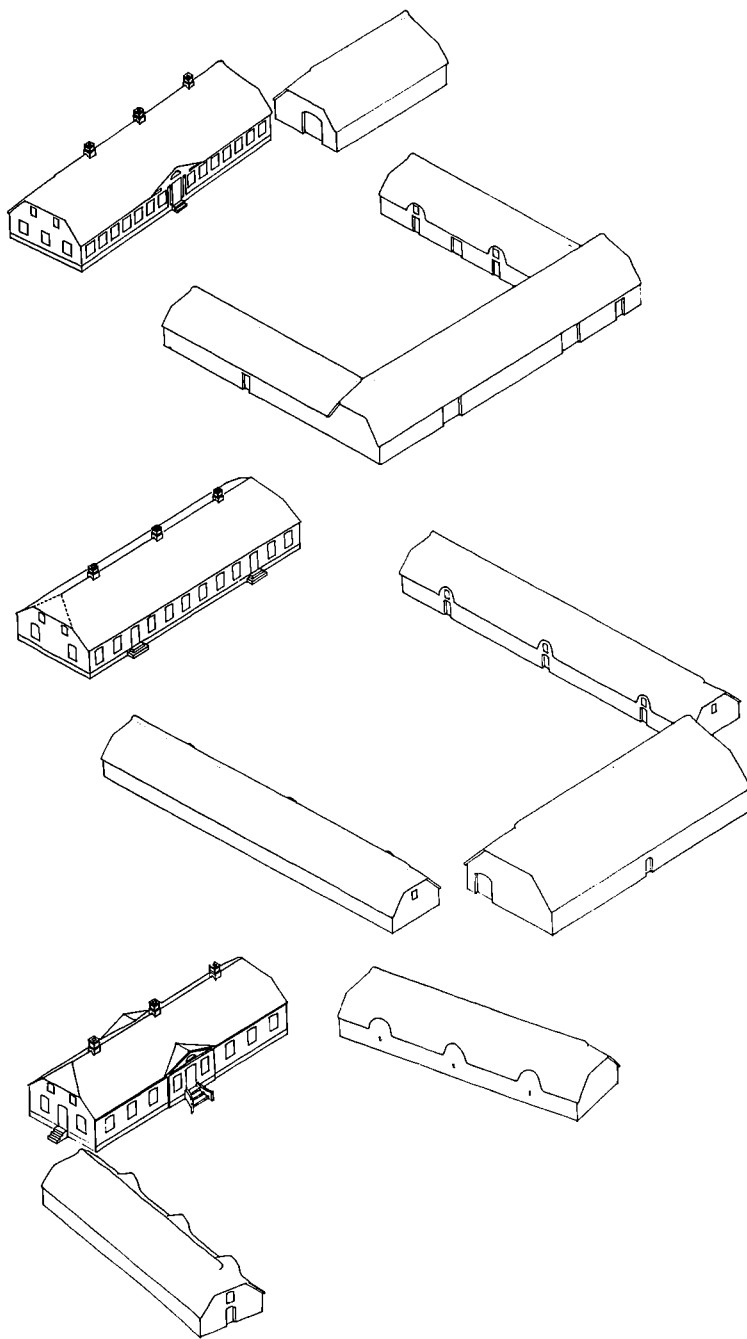
Skråprojektioner af typiske gårdsanlæg:

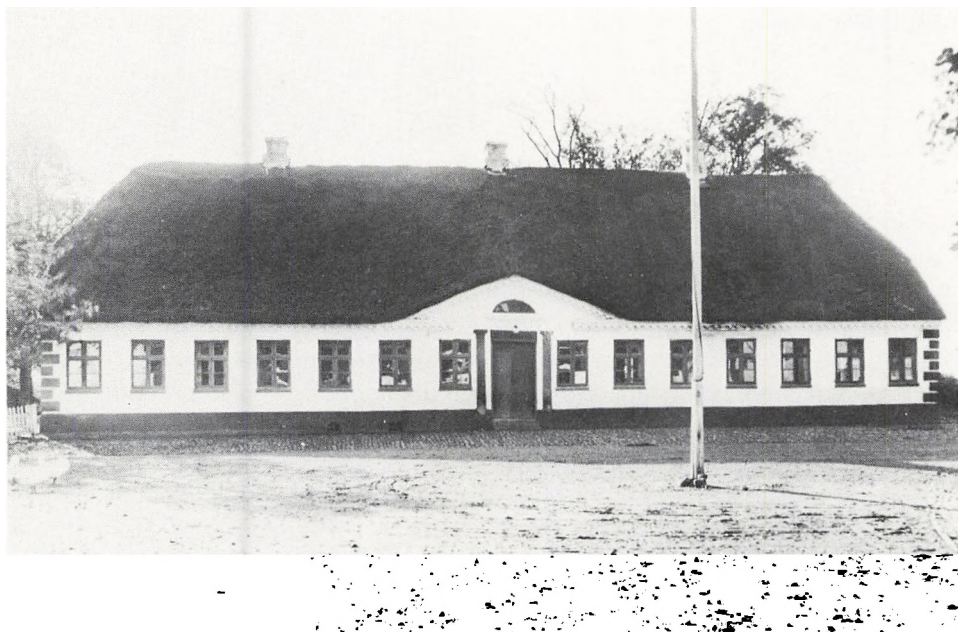
Damgaard. Stuehusets gårdside. Ældre foto. Kunstakademiets Billedsamling.

Samme usikkerhed gør sig desuden gældende i det ældste, kendte eksempel på, at den midterplacerede og pilasterflankererede stuehushoveddør krones af en trekantfronton – Damgaard fra 1843. Her er pilastrene helt umotiverede, fordi de end ikke er anbragt under den afbrudte gesims, og hele kompositionen bærer præg af at være kopieret uden kendskab til elementernes rette sammenhæng.

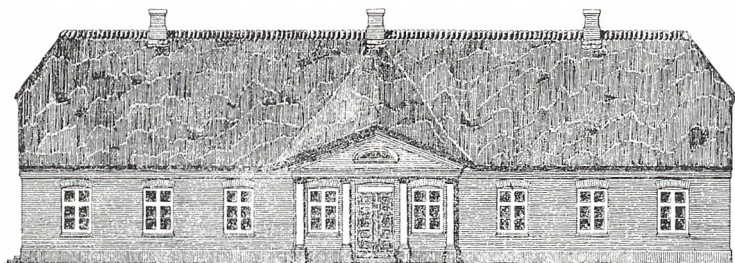
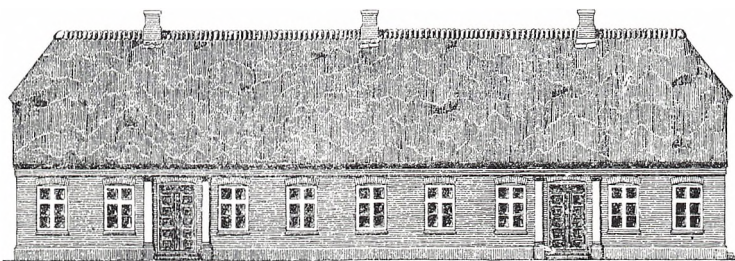
Det gule Hus. Målt af Th. Mortensen. Maaleren 1912.13. Ekstraudsending.

Have- og vejside

Gårdside

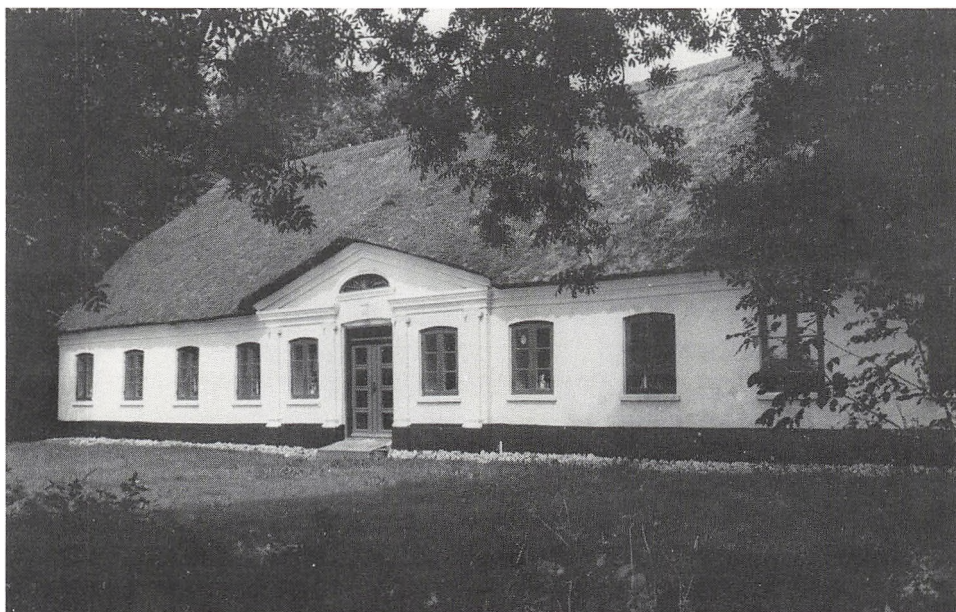
Midterpartier som i Gaardens hovedfacade var imidlertid de hyppigst anvendte til og med Stenbrogaards gårdside o. 1868. Ud over disse midterpartier – der altid respekterer facadeplanet – optræder fremspringende midterpartier med risalitkarakter fra midten af 1850erne og frem til midten af 1870erne, hvor Holden Hansens byggeri ophørte. Mest korrekt af disse fremspringende midterpartier er det empireprægede på Det gule Hus fra o. 1858. Det blev dog bl.a. efterfulgt af så usædvanlige udformninger som Toftagers havesides og

Stenbrogaard. Stuehusets hovedside. SMS fot. 1985. Stuehusets gårdside.

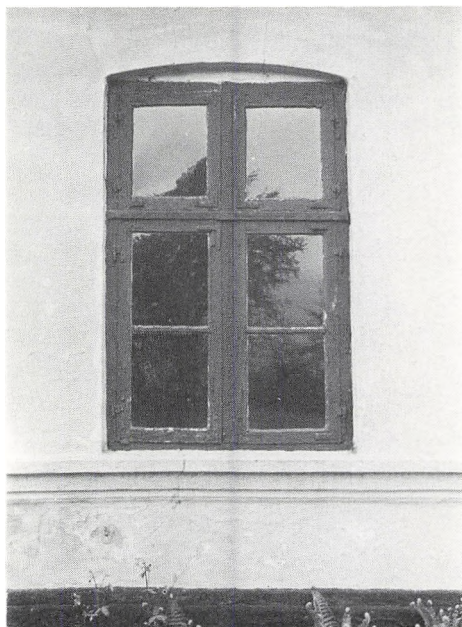
Lille Skovgaard. Korspostvindue med en-rudede overrammer og to-rudede under-rammer. SMS fot. 1983.

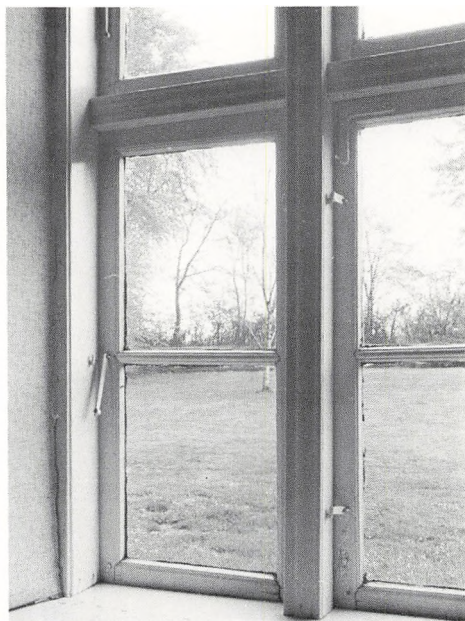
Lille Skovgaard. Samme vindue indefra med Holden Hansens karakteristiske profiler. SMS fot. 1983.

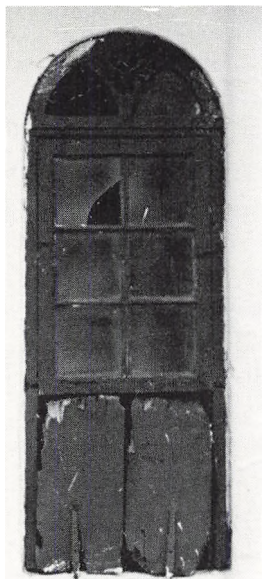
Holden Hansens typiske vinduesprofiler. SMS 1981. Gengivet i halv størrelse.

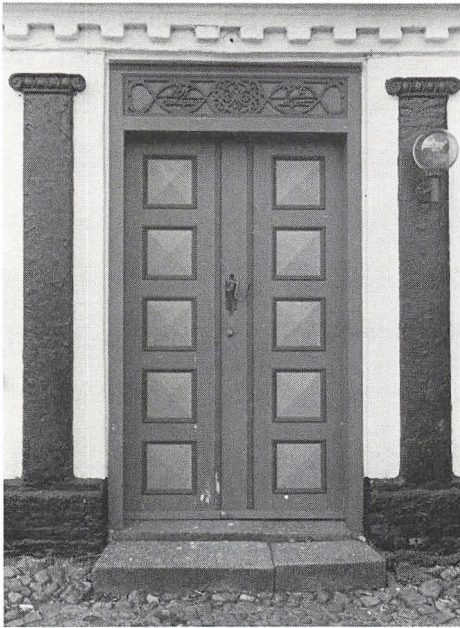
Toftegaard, 1845. Hoveddør.
Selve døren er fornyet, men overvindue og dørgreb er genanvendt. Pilastrene udgår fra øverste sokkelled og når slet ikke op til sparrenkopgesimsens underside. SMS fot. 1983.

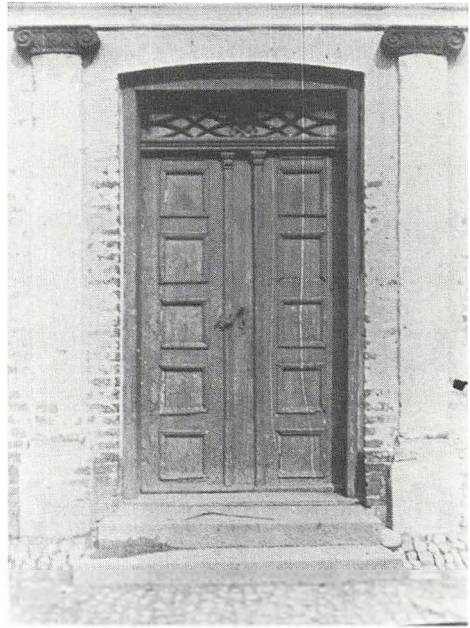
Det gule Hus, o. 1858. Hoveddør i gårds-
side. Oprindelig dør med overvindue af
samme type som i Petersborggaards have-
side og Stenbrogaards gårdside. Pilastrene
har nu fået postamenter i sokkelhøjde
samt baser, og kapitælerne når helt op un-
der den profilerede gesims. Murhullerne
er fladbuede i Holden Hansens huse fra
begyndelsen af 1850erne. Ældre foto i
Kunstakademiets Billedsamling.

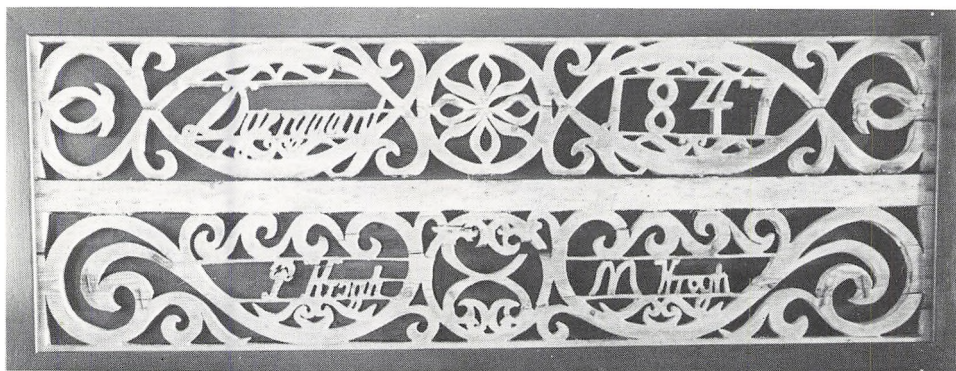
Overvinduer fra Dyrgaard, 1847 (overvinduerne er sat sammen og anbragt i ramme). Overvinduer af samme type kendes fra Damgaard og Toftegaard. SMS fot. 1983.

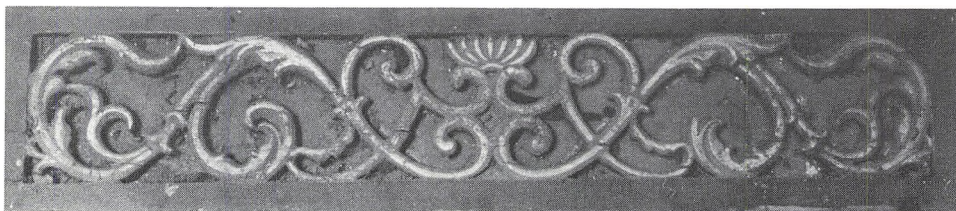
Overvindue fra hoveddøren på Lille Skovgaard, 1863. Motivet er Holden Hansens mest anvendte. SMS fot. 1983.

De ældste hoveddøres overvinduer har en særlig udformning, hvori gårdenes opførelsesår og bygherrerne's navne indgår. Fra slutningen af 1840erne afløses denne udformning dels af diagonaltkrydsende sprosser som Gaardens og dels af slyngede sprosser som i gårdsiden på Det gule Hus (se side 107) – indtil midten af 1850erne, hvor et enkelt motiv bliver næsten enerådende, og udførelsen præget af den Christian VIII-stil, der kendes fra samtidens finere møbler. I denne forbindelse må også nævnes herregården Estrups »havedør« fra 1861 og forstuevinduerne i Holden Hansens eget hus i Gødsvang knap femten år senere. Her er snitværket principielt identisk og har samme Christian VIII-karakter.

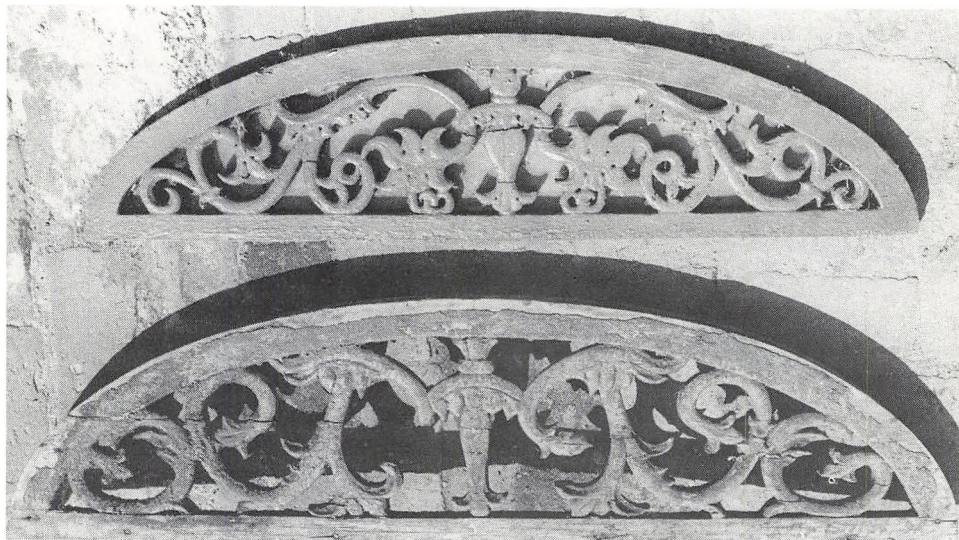
Frontonvindue fra gård i Gødsvang, o. 1875 og fra Borgergade 10 i Vejen, 1863. SMS fot. 1985.

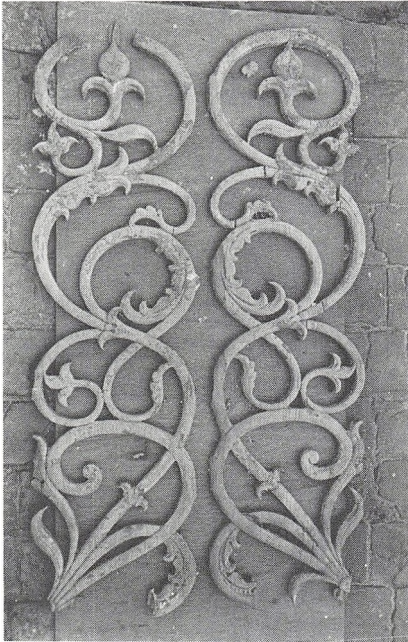
Ornamentsprosser fra Holden Hansens eget hus i Gødsvang, o.1875. SMS fot. 1983.

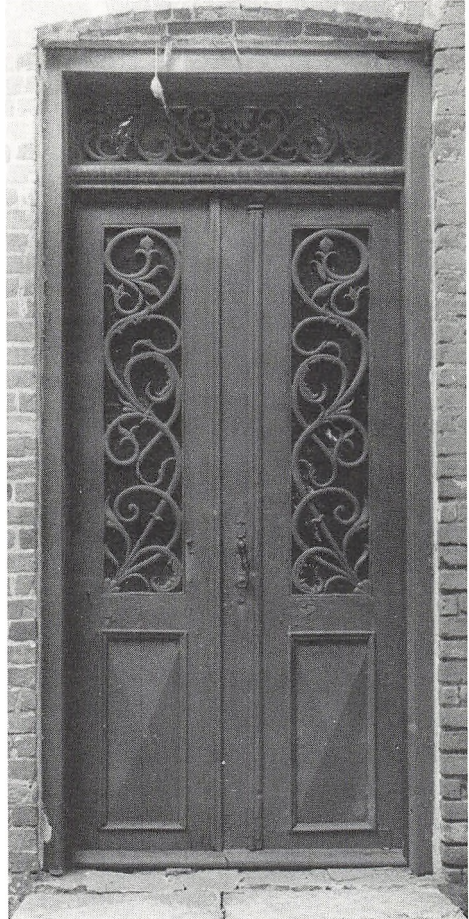
Ornamentsprosser i »havedør« på Estrup Hovedgaard (hovedfløjens vestgavl). SMS fot. 1985.

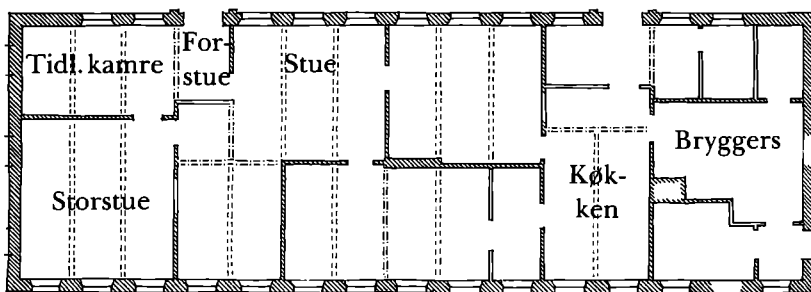
Toftegaard, 1845. Plan. Målestok 1:250. Husets facader afspejler den konstruktive fagdeling, idet der er vinduer eller døre i alle fag (når man ser bort fra den ene langsides »blinde« yderfag, der var et tidstypisk træk, jvfr. bl.a. Holsted Kro, Kirkegaarden (Birkely), Borgergade 10 i Vejen og Vejen Skole) og loftbjælkerne – der har været synlige i alle rum – har vederlag midt på murpillerne. SMS skitseopm. 1983. Streg-prik-streg signatur angiver vægspor.

I de ældste huse respekterede vinduesplaceringen den konstruktive fagdeling, og her var der gerne vinduer i alle fag. Den langsgående skillevæg, der findes i alle bygningerne, gav imidlertid mulighed for at lade facaderne fremtræde med hver sin vinduestakt: Denne mulighed benyttedes tidligt til at give gårdsiden færre vinduer, fordi det var rum som køkken og kamre, der lå på denne side af hovedskillevæggen. På den modsatte side lå de større og dybere stuer, der havde behov for mere dagslys – og dermed også for flere vinduer. I stuer med pudsede lofter anbragte Holden Hansen dog ofte vinduerne uafhængigt af den konstruktive fagdeling. Havestuer – d.v.s. stuer med udgang til haven – forekom til at begynde med kun i de store huse, men fra slutningen af 1850'erne også i de almindelige stuehuse. Når der i huse med havestuer også findes (spor af) døre i gavlene – som på Gjerndrupholm og Surhavegaard – er der formentlig tale om »ligdøre«, der kun blev benyttet, når den døde efter at have »ligget på strå« i storstuen blev ført ud af huset for at blive begravet.

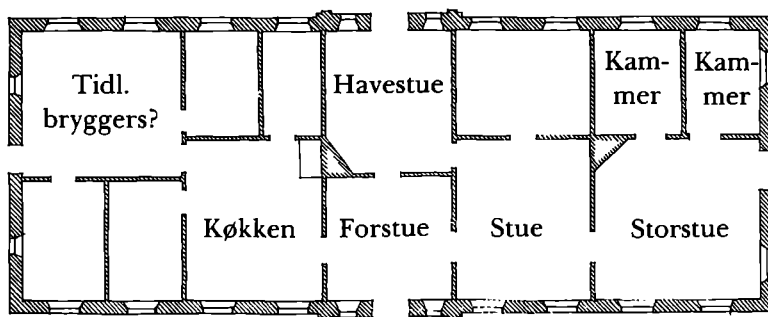
Gjerndrupholm, 1856. Forsøg på rekonstruktion af plan (sammenlign med opmåling side 52). Målestok 1:250.

Husets facader er uafhængige af den konstruktive fagdeling, der omfatter 21 fag, men denne, manglende overensstemmelse har siden husets opførelse været skjult af pudsede lofter på bjælkelagets underside. SMS 1985.

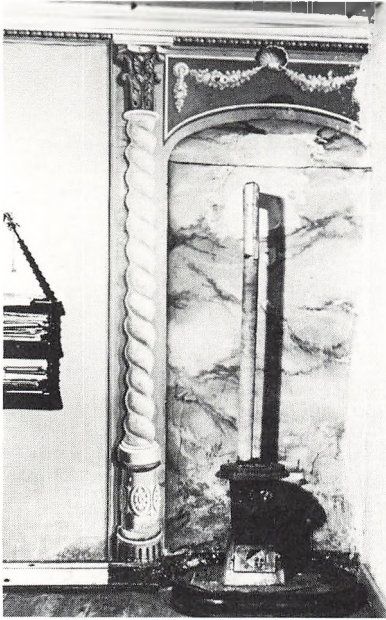
Damgaard. Ovnplads i tidl. storstue. Knud Millech fot. Kunstakademiets Billedsamling.

rummene oprindeligt har fremtrådt. Omkring ovnnichen i Damgaards storstue ses – trods en sekundær skillevæg – en i egentligste forstand barok, malet udsmykning, hvis perspektiviske søjlegengivelse har sat maleren på en hård prøve. En sammenligning med den knap tyve år yngre, malede dekoration i Toftagers forstue viser en udvikling i retning af mere stramhed, men det er iøvrigt uvist, hvilken indflydelse bygmesteren har haft på denne dekoration.

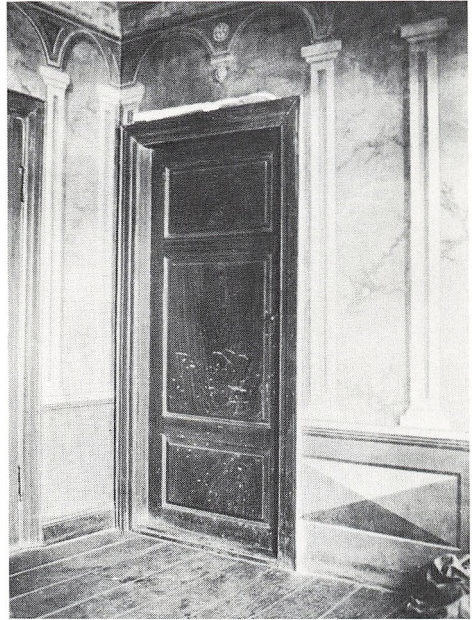
Toftager. Forstue med malet dekoration. Knud Millech fot. Kunstakademiets Billedsamling.
