# GAMMEL HJØRRING 1975

REGISTRANT OG  
BEVARINGSPLAN

*Registrant og bevaringsplan*

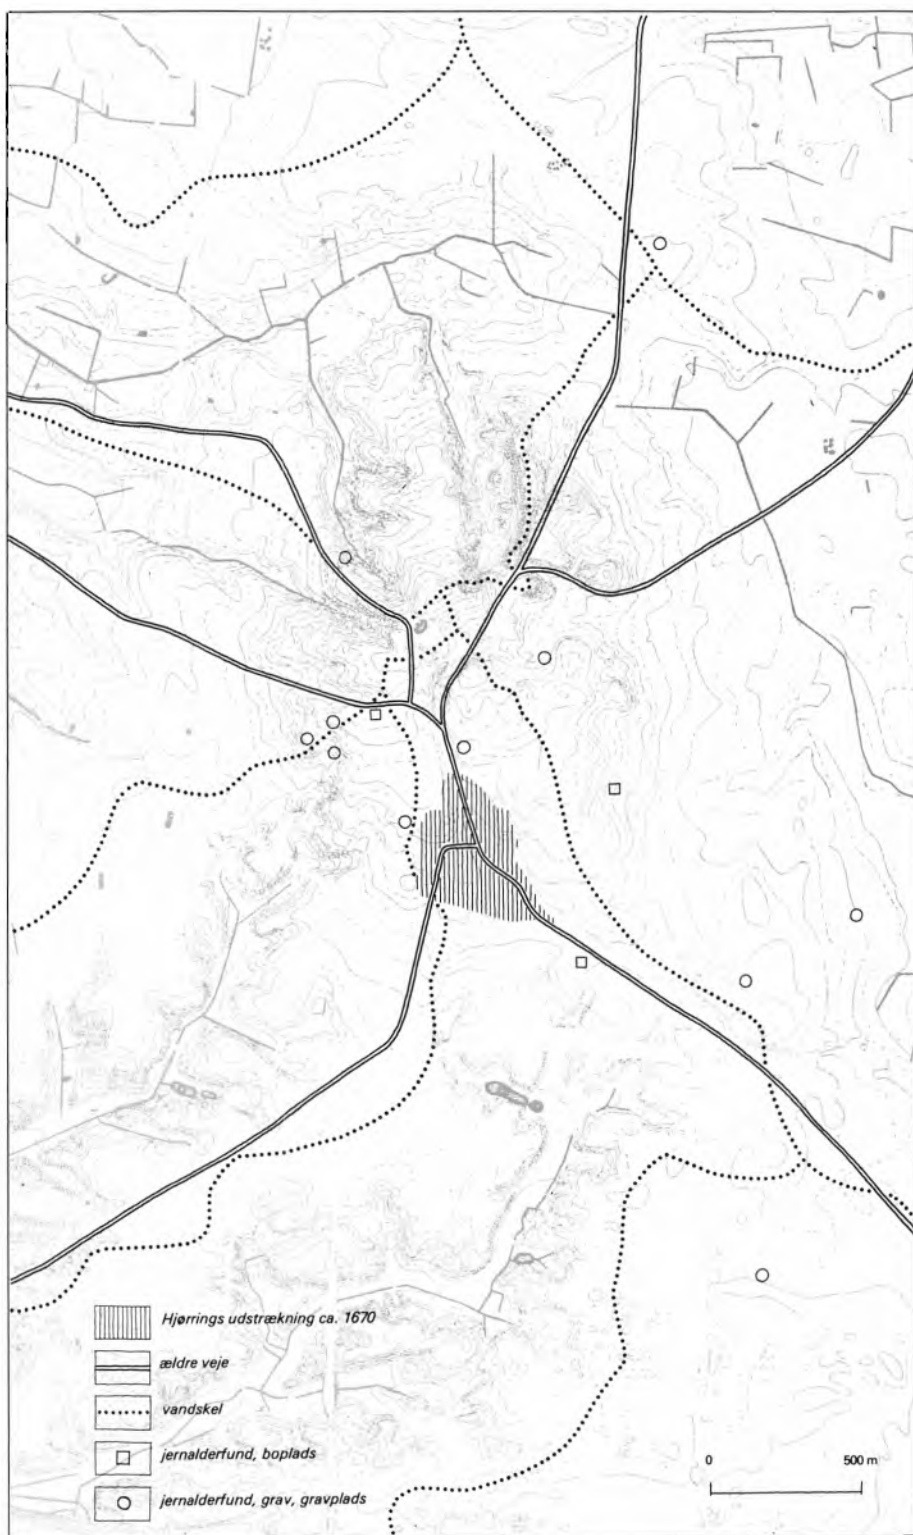
Orohydrografisk kort over Hjørring-området, hvor byens udstrækning omkring 1670 er indtegnet. Kortet viser en sammenhæng mellem vandskelens forløb og nogle af de ældre veje.

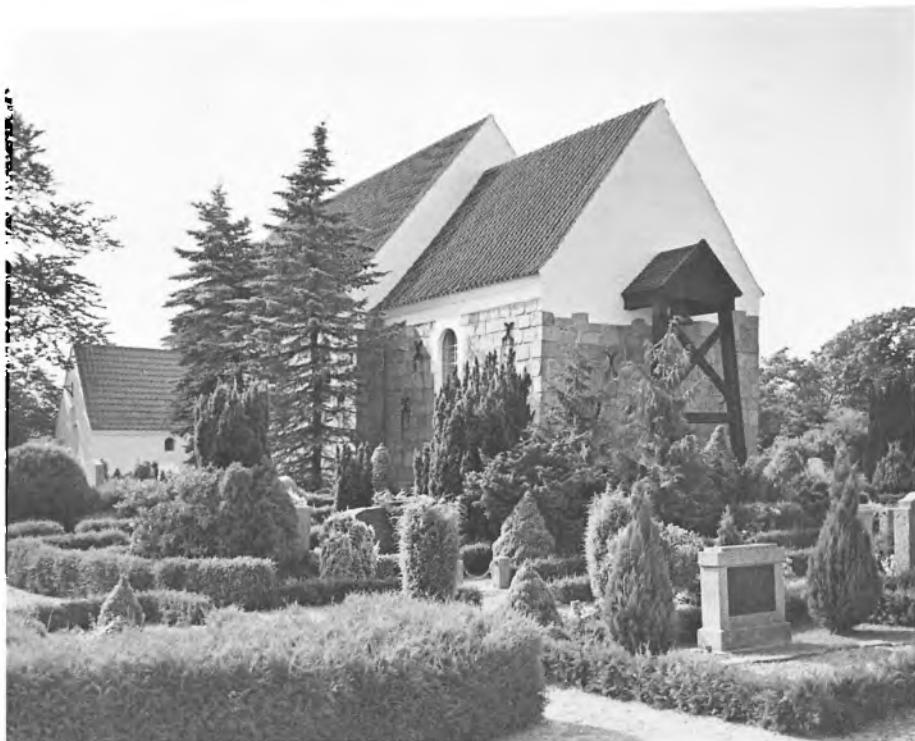
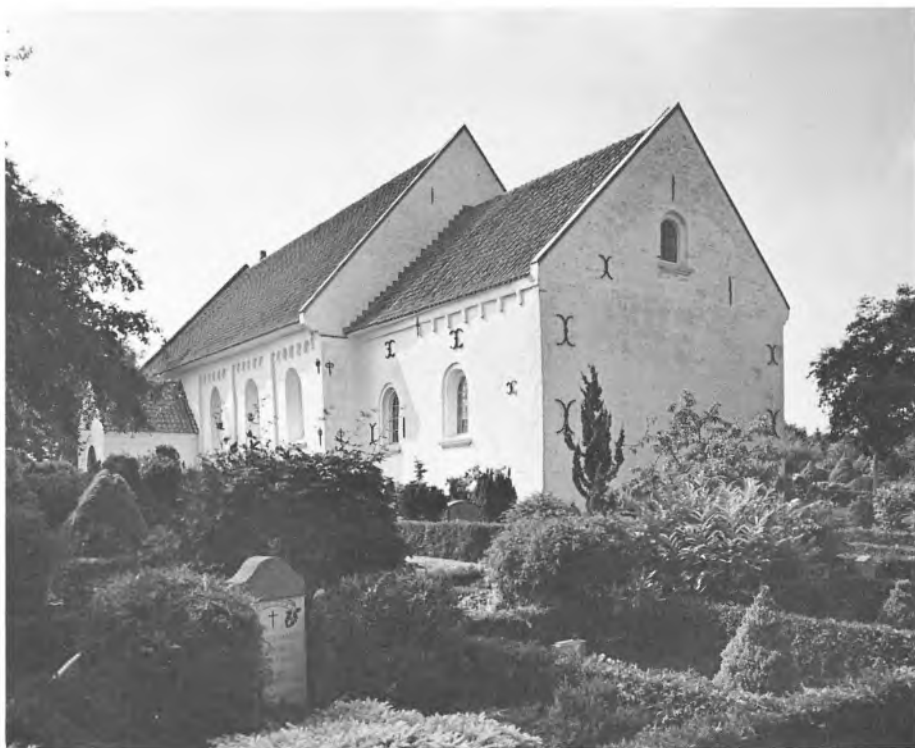
*Mod vest ligger Sct. Hans kirke. Det kalkede skib er overvejende opført af røde teglsten. Facadernes lisener og rundbuefriser er typisk for en gruppe senromanske teglstenskirker i Vendsyssel.*

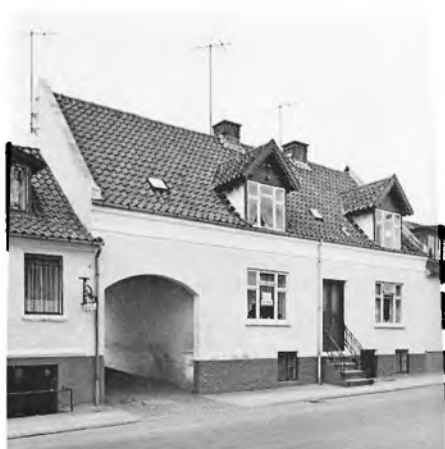
*Beskrivelse:* Forhus, 5 fag, 1½ etage med høj kælder, grundmur, heltag med tegl. Over midterfaget en 2-fags gavlkvist med frontispice. To mindre kviste.

Facaden pudset, gul, udsmykningen hvid, kælderen rød, kældergesims, som i nr. 9. Kannelerede lisener omkring den midtplacerede indgang, herover en fordakning, sålbænke i 1. etage, profileret hovedgesims, der fortsætter som et fladt bånd hen over kvistens fod. Butik i kælderen. Alle vinduer uden sprosser og poste. *Baghus*, 1 etage, grundmur, teglhængt heltag, hvidkalkede facader med sort sokkel, port- og vinduesfag. *Baghusets sidehus*, 1 etage, grundmur, heltag med tagpap og skorsten. Hvidkalkede facader med tjæret sokkel. Den fri gavl er skråtstillet og med afskåret hjørne med udkrøgning.

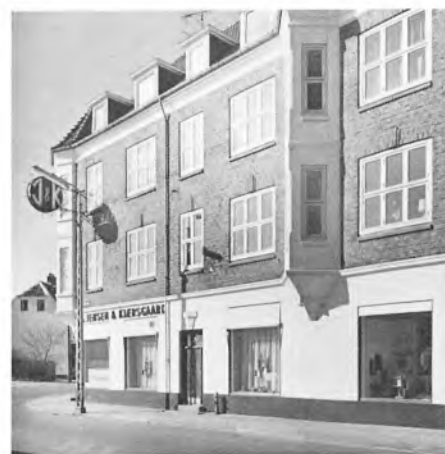
#### **BØRSEN 13.**

*Beskrivelse:* Forhus, 1½ etage med kælder, grundmur, teglklædt heltag, 2 tagkviste. Mod syd et stort portfag, desuden 2 brede vinduesfag samt en indgangsdør med trappe fra gaden. Facaden pudset, hvid, rød sokkel, kraftig profileret hovedgesims.

*Bygningshistorie:* Huset er opført 1856-57 for tømrer Ole Peter Sørensen. Bygningen var da forsynet med en kvist, sandsynligvis en gavlkvist af samme udseende som den, der ses på nabo-huset nr. 11. I 1860 blev bygningen en del beskadiget ved en brand, men istandsattes i uændret skikkelse. På et billede fra omkring århundredeskiftet synes huset dog ikke at have haft kvist. De nuværende tagkviste er af nyere

dato, ligesom de store sprosseløse vinduer, muligvis indsat 1920.

*Bemærkninger:* Et meget ombygget hus, der dog passer godt ind i omgivelserne. Skorstenene bør kalkes. Vedligeholdelse god.

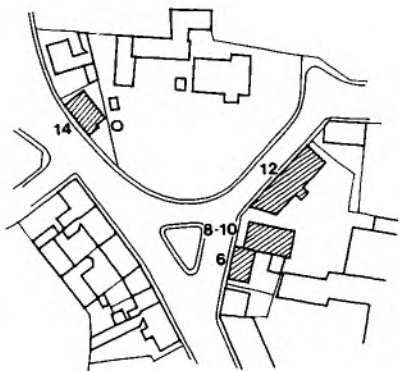
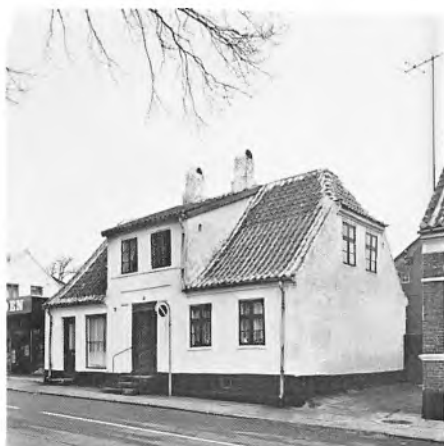
**BØRSEN 6.**

*Bygningshistorie:* Bygningen er opført i 1839 for skrædder Jers og er ikke ændret væsentligt siden. At bygningen kun er afvalmet mod syd, skyldes at der i nord var tilbygget en anden, bygning, nedrevet i dette årh. Den butik, som facaden endnu bærer præg af, indrettedes ved århundredets begyndelse af træhandler Anders Chr. Christensen, der overtog huset i 1908.

*Bemærkninger:* Det er et godt og velbevaret lille hus, der passer smukt ind i gadebilledet. Særlig skorstenene skal bemærkes. Vindskederne på kvisten er lidt uheldige, og bør ved lejlighed fjernes. Huset skæmmes noget af den nye butik, der stikker frem ved siden af. Fredning af huset bør overvejes. Baghuset intakt. Vedligeholdelse god.

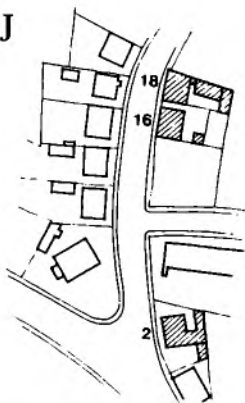
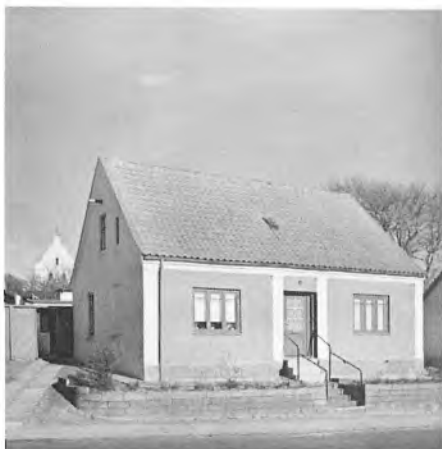
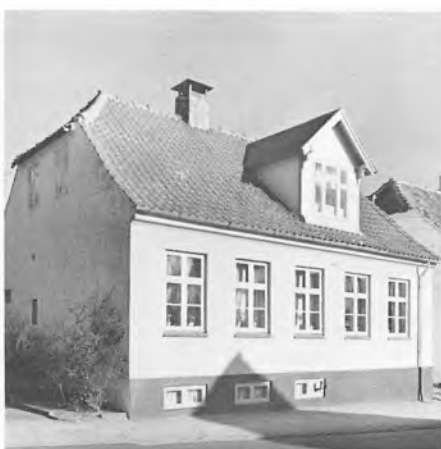
**KIRKEGÅRDSVEJ 2.**

*Bygningshistorie:* Forhus opført i 1903.

*Bemærkninger:* Et pænt og velproportioneret hus. Skorsten savnes. Støttemuren foran huset ville vinde ved en tilplantning. Vedligeholdelse god.

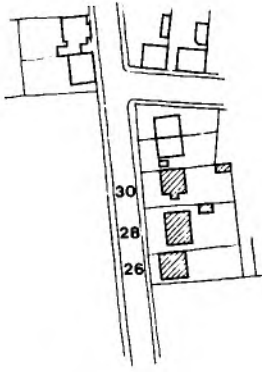
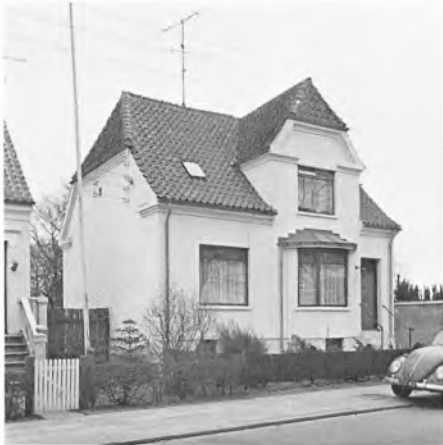
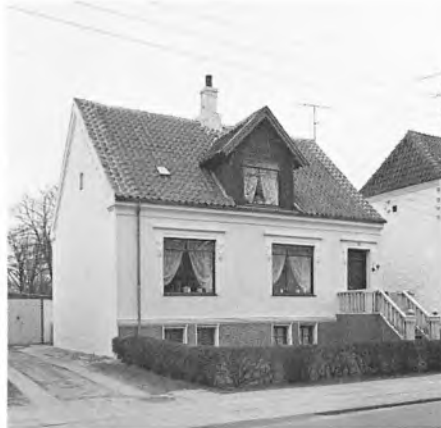
*Bygningshistorie:* Bygningen er formodentlig opført i begyndelsen af 1800-tallet.

*Bemærkninger:* Et velbevaret og velproportioneret hus, der passer godt ind i omgivelserne. Det ville dog vinde ved at blive hvidmalet ved lejlighed. Også

skorstenen bør kalkes. Vedligeholdelse god.

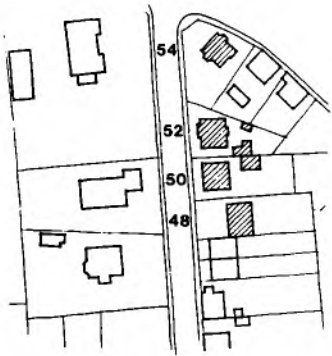
**KIRKEGÅRDSVEJ 50.**

*Beskrivelse:* Forhus i 3 fag, 1½ etage med høj kælder, grundmur, heltag med grå bølgeeternit, 1 kvist mod gaden. Facader, med høj grå sokkel, rød, blank mur. Mod gade et bånd i glaserede sten under vinduerne.

*Bemærkninger:* Bygningen skæmmes noget af den store kvist og eternittaget, men afviger iøvrigt ikke fra sine omgivelser. Vedligeholdelse god.

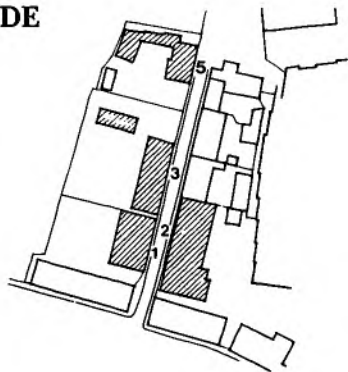
**MUSEUMSGADE 1.**

*Beskrivelse:* Bygning i 7 fag, 2½ etage, grundmur, heltag med skifer. Facader i gul blank mur. Mellem fagene murede lisener. 2. etage, vinduer afsluttet med halvcirkelformet stik. Gavlfacade mod syd, 3 vinduesfag.

*Bemærkninger:* Et velbygget og morsomt hus fra sin tid, der dog kan virke lidt dominerende i forhold til den snævre Museumsgade. Beplantningen op ad murene på bagsiden af huset har en god virkning. Vedligeholdelse god.

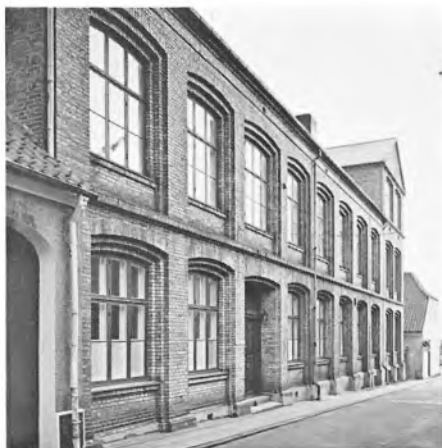
### MUSEUMSGADE 5.

*Beskrivelse:* Forhus. 1½ etage, 7 fag, grundmur. Teglkædt heltag med halvvalmede gavle. Facaden er pudset under vinduerne og berappet over, to kvaderfugede lisener i begge sider. Sokkel og lisener mørkegråt malede, den øvrige bemaling lys grå. Profileret hovedgesims med antydende sparreho-

veder. *Baghus* i det sydvestlige hjørne af matriklen. 1½ etage, uregelmæssige faginddeling, grundmur til alle sider. Teglkædt heltag. Ydermurerne er vandskurede og hvidkalkede. *Baghus* i den vestlige side af matriklen, forbundet med forhuset ved en smal sidebygning, der ikke er medtaget i undersøgelsen. Bygningen er 1½ etage høj, grundmur, uregelmæssige fag. Teglkædt vinkeltag. Pudset og kalket murværk.

*Bemærkninger:* Forhuset er et særdeles velformet hus, der naturligt hører hjemme i museets bygningskompleks, og som samtidig markerer sig i gadebilledet med megen ynde. Skorstenen er lidt uheldig i sin udformning. Huset bør fredes. Vedligeholdelse god.

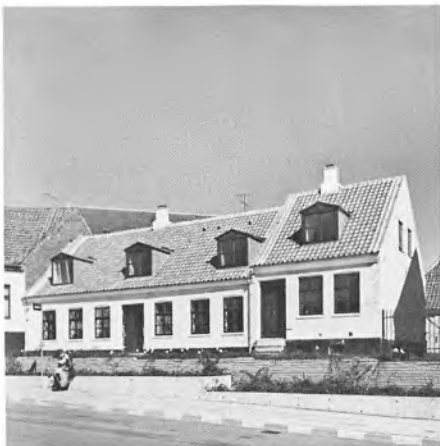
**NYGADE 8.**  
Matr. nr. 187.  
Tinglyst § 22.

*Beskrivelse:* Det sydlige hus i 3 fag, 1½ etage, grundmur. Teglhængt heltag mde skorsten og kvist. Gadefacade med sort sokkel, vandskuret og kalket gul, aftrappet hovedgesims. Det nordlige hus i 7 fag, 1½ etage, grundmur. Teglhængt heltag med skorsten og 3 kviste. Gadefacade med sort sokkel,

vandskuret og gulkalket, aftrappet hovedgesims.

*Bygningshistorie:* De to forhuse, der er af ældre dato – formentlig fra begyndelsen af 1800-tallet – er blevet moderniserede og istandsat i 1974.

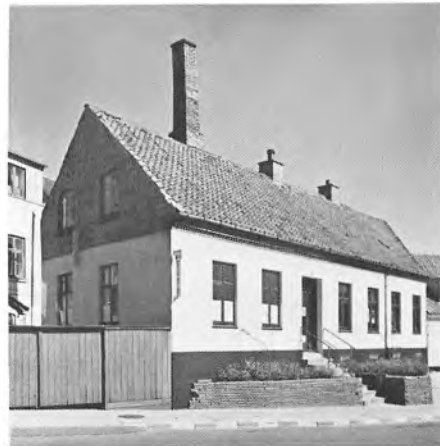
**NØRREALLE 3 og 5.**  
Matr. nr. 11ag og 11aa.  
Tinglyst § 22.

*Beskrivelse:* Dobbeltthus i 1½ etage, grundmur, 2 gavlkviste mod gaden, 1 port, heltag med naturskifer. Sort sokkel. Gadefacadens nordlige del, gul, blank mur. Hovedgesims med tandsnit. Blændingspartier under vinduerne. Gadefacadens sydlige del, pudset og kalket i gullighvid farve. Større, indsat træparti omfatter 1 dør og 2 vinduer uden sprosser og poste.

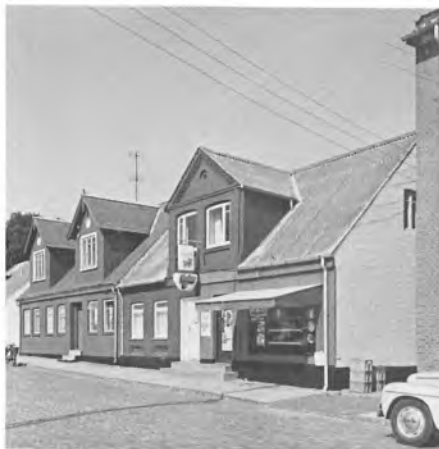
**NØRREALLE 23.**

*Beskrivelse:* Bygning i 3 fag, 1½ etage med høj kælder, grundmur, heltag med sort bølgeeternit, 1 kvist mod gaden. Facaderne pudsede og hvidkalkede. Mod gaden sorttjæret sokkel med fugning. Over vinduerne, sorttjærede slutsten.

*Bemærkninger:* Et pænt og velbevaret hus, der passer godt ind i gadebilledet. Vedligeholdelse god.

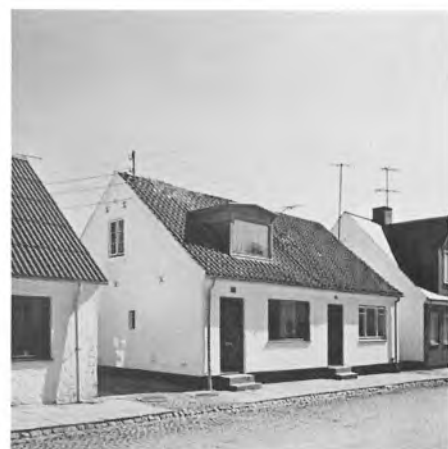
**NØRREALLE 27.**

*Beskrivelse:* Forhus i 1½ etage, grundmur, heltag med rød bølgeeternit. Sort sokkel. Gadefacade, skalmuret, rød, blank mur. Øvrige facader, hvidkalkede.

*Bemærkninger:* Bygningen rummer mulighed for eventuel retablering af den oprindelige vinduesrytme i gadefacaden. Skorsten savnes. Gadefacaden bør kalkes hvid som de øvrige facader.

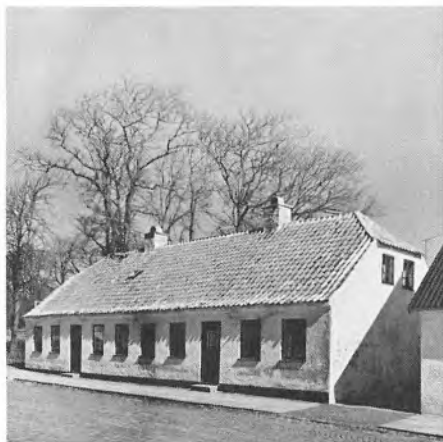
#### NØRREALLE 8 og 10.

*Beskrivelse:* Tofamiliehus i 4 fag, 1½ etage, grundmur, heltag med cementtagsten, 1 kvist mod gaden. Facader med sort sokkel, pudsede og hvidkalkede.

*Bemærkninger.* De nye hoveddøre bør ved lejlighed erstattes af malede fyldingsdøre. Kvistens udformning uheldig. Vedligeholdelse middel.

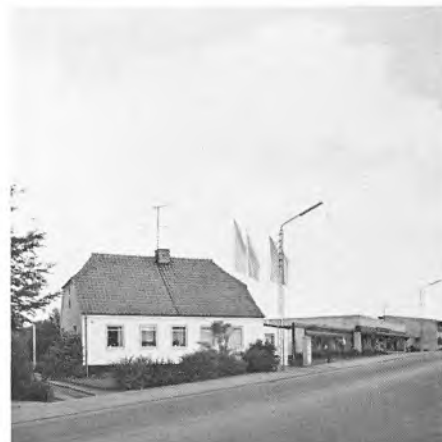
#### NØRREALLE 14.

*Beskrivelse:* Forhus, i 10 fag, 1½ etage, grundmur, hvidkalket, tjæret sokkel mod gaden. Teglhængt heltag med halvvalm i begge gavle. Nyere sprosseløse vinduer mod gaden.

*Bemærkninger:* Et velproportioneret og smukt hus, der har betydning for gadebilledet. Bygningen bør istandsættes og vinduerne retableres ved lejlighed.

Skorstenene bør kalkes hvide. Vedligeholdelse dårlig.

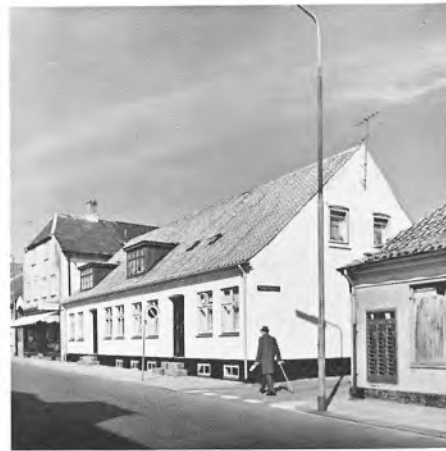
*Bemærkninger:* Bygningen passer godt ind i gadebilledet. Gadefacaden indebærer gode muligheder for, at der ved

lejlighed kan genskabes en smuk butik- eller boligfacade med en vinduesrytme og skiltning, som er i overensstemmelse med husets karakter. Vedligeholdelse middel.

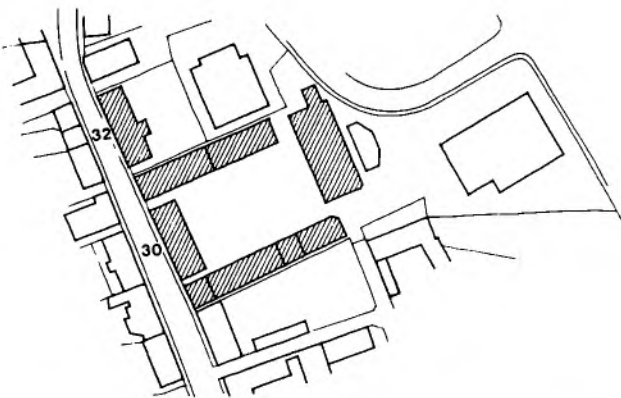
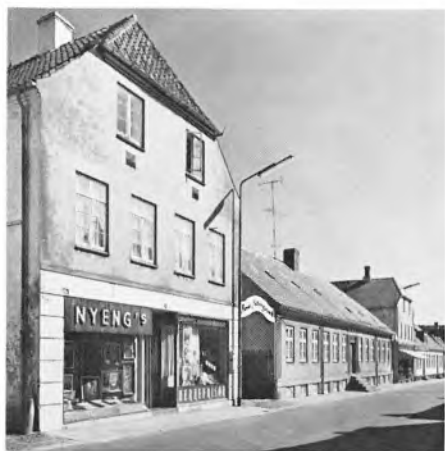
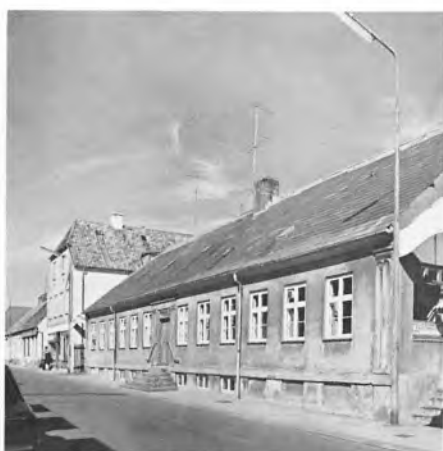
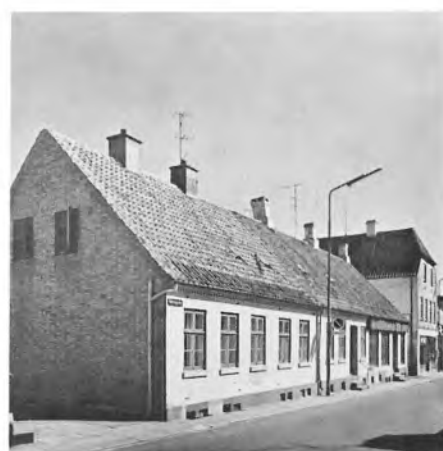
### NØRREGADE 30.

*Beskrivelse:* Forhus, grundmur, 13 fag, kælder og 1½ etage, skiferklædt hel-

tag med halvvalm. Mod gården 4 tagkviste. Den pudsede, umalede facade er indrammet af en hvidmalet profileret hovedgesims for oven, og for neden et gennemgående glat muret bånd mellem kælder og 1. etage, for enderne af pilastre, der forbinder de to gesimser. Midtstillet dørparti med en fem-trins granittrappe foran. Døråbningen er indfattet af joniske pilastre, hvorpå en mindre fordakning hviler. Messinggelænder. Ved søndre gavls indgang en dobbeltløbet flisebelagt cementtrappe med sortmalet smedejernsgelænder. Hvidkalket bagside. *Søndre sidehus*, grundmur, uregelmæssig faginddeling. 2 1/2 etage, heltag med halvvalm mod vest, tagbeklædningen består mod vest af skifer og mod øst af bølgeblik. I hejsekvist. I gavlen til gaden butiksinretning. Murværket er her i 1. etage beklædt med sorte fliser, resten som forhusets facade. Langsiderne er hvidkalket. *Nordre sidehus*, grundmur, uregelmæssig faginddeling, 2 1/2 etage teglklædt heltag med halvvalm mod vest. Vestre gavls 1. etage er gulmalet, butiksinretning med skiltning. 2. etage umalet og pudset. Hvidkalkede langsider.

*Bemærkninger:* Et velholdt og anseligt bygningsanlæg, der samtidig er Nørregades mest karakterfulde bebyggelse med de to store sidehusgavle og det velproportionerede forhus mellem disse. Begge gavle skæmmes dog af en noget uheldig butiksinretning. En mere hensynsfuld vinduesopdeling og skiltning bør ved lejlighed etableres. Gårdinteriøret kunne blive mere attraktivt ved en forbedring af belægninger og beplantning. Det store baghus mod øst har betydning som væg i gårdsrummet. Pandepladetaget på det sydlige sidehus bør ved lejlighed udskiftes. Skorstenen på forhuset uheldig i sin udformning. Vedligeholdelse af forhus god, af sidehuse middel.

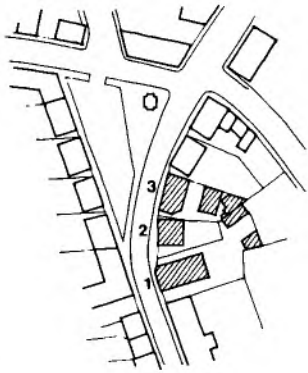
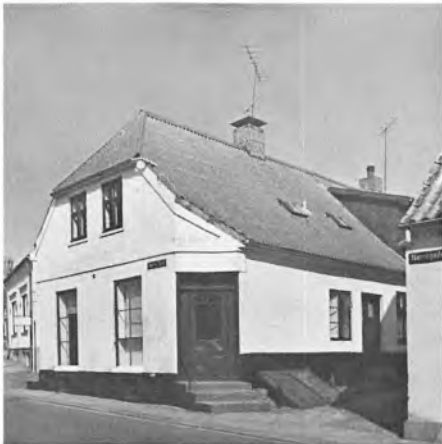
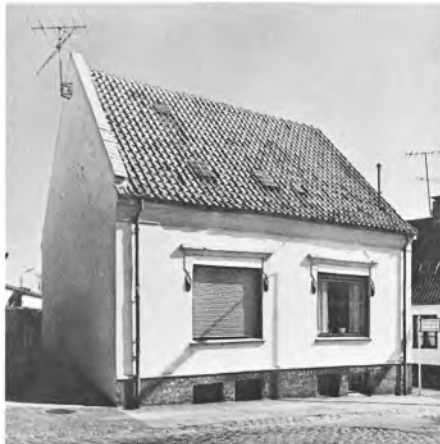
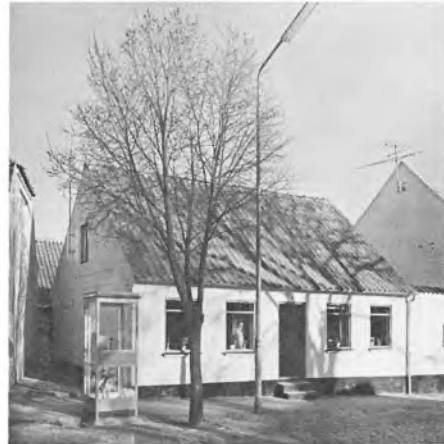
*Beskrivelse:* Bygning i 1 1/2 etage med kælder, grundmur, teglhængt heltag. Mod gade, sokkel, facaden pudset og gråmalet, hovedgesims med tandsnit. I den sydlige del, forretningsfacade med 3 butiksruder og træbeklædning.

*Bemærkninger:* Det er et velproportioneret hus, der har stor betydning i gadebilledet. Det bør istandsættes, og facaden med butikken mod syd retableres, f. eks. med sprossevinduer som de eksisterende. Såfremt der stadig skal være butik vil et udhængsskilt være at foretrække fremfor den tunge træbeklædning, der skjuler husets fine hovedgesims. Vedligeholdelse middel.

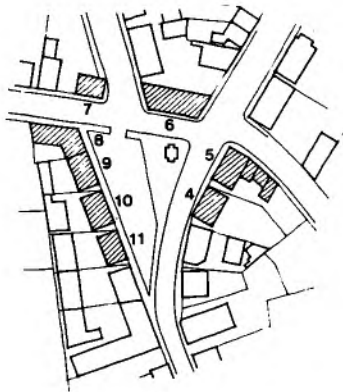
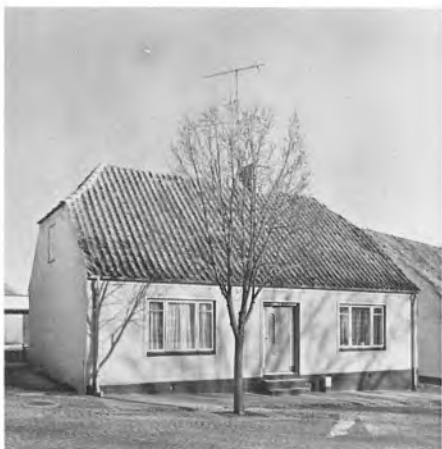
*Beskrivelse:* Bygning i 1½ etage, grundmur, teglhængt heltag, afvalmet med halvvalm i begge gavle. Gadefacade med sort sokkel, pudset gul. Øvrige facader pudsede og hvidkalkede. Mod gaden 1 dør og 2 3-fags vinduer.

*Bemærkninger:* Bygningen passer godt ind i gadebilledet. Dog burde facaden samt skorstenen ved lejlighed kalkes hvide. Vedligeholdelse god.

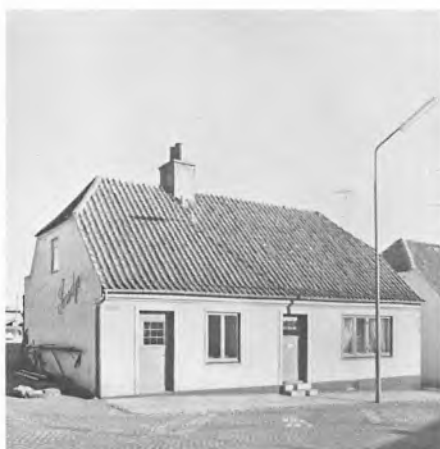
*Beskrivelse:* Forhus i 1½ etage, grundmur, 1 gavlkvist mod gaden over 4 fag samt en mindre kvist. Heltag med grå bølgeeternit. Facader pudsede og hvidkalkede med sort sokkel. Gadefacadens østlige del forretningsfacade med listebeklædning. Gavlkvisten har pudsede, vandrette bånd, vinduesindfatninger og frontispice.

*Bemærkninger:* Oprindeligt et smukt hjørnehus, der i dag skæmmes af de dominerende butiksfacader mod øst og af den store kvist her. Bygningen rummer imidlertid mulighed for en lejlighedsvis retablering af hovedfacaden og en bedre indpasning af butiksvinduerne. Skorstenen savnes. Vedligeholdelse god.

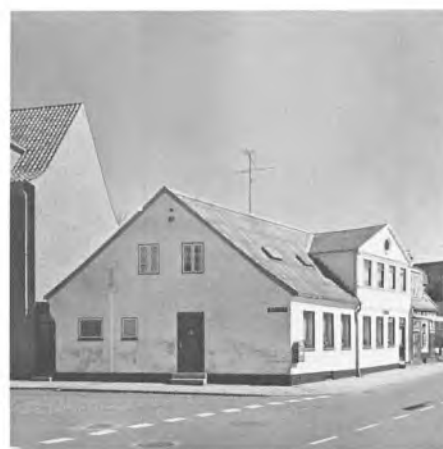
*Beskrivelse:* Forhus i 3 fag, 1½ etage, grundmur, heltag med sort bølgeeternit, afvalmet med halvvalm i begge gavle. 1 kvist mod gaden. Facader med sort sokkel, pudsede og hvidkalkede. *Værkstedbygning* mod Ths. P. Olesensvej, 1 etage, grundmur, halvtag. Sydfacade hvidkalket, teglstensafdækket murkrone over tag, 3 vinduer.

*Bemærkninger:* Bygningen, der passer godt ind i gadebilledet, skæmmes noget af den store kvist og de store vinduer. Også døren er ny og passer ikke så godt til huset. Facaderne bør ved lejlighed retableres, og taget beklædes med tegl. Skorsten savnes. Vedligeholdelse god.

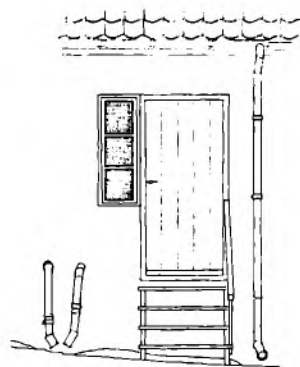
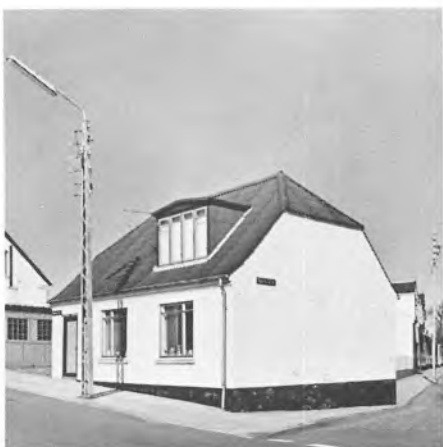
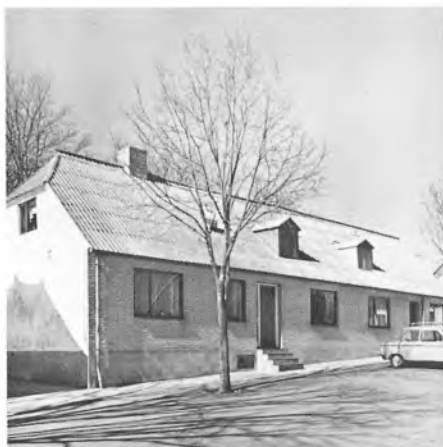
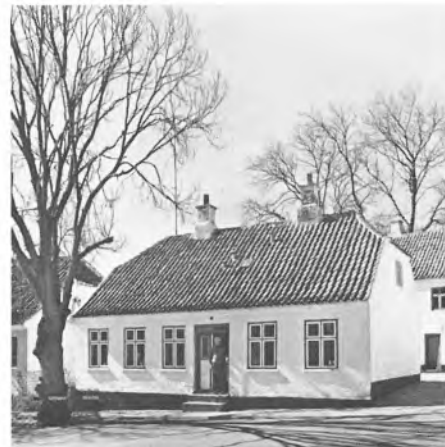
**NØRRETORV 10.**

*Beskrivelse:* Forhus, grundmur 6 fag, 1½ etage, teglklædt heltag med halvvalm. Hvidkalket murværk, sorttjæret

sokkel. Profileret hovedgesims og sålbænke. Dobbelt fyldingsdør med fast overvindue. *Baghus*, grundmur, 5 fag, 2 etager, teglklædt heltag med halvvalm. Hvidkalket murværk, sort sokkel.

*Bygningshistorie:* I 1854 opførte slagter Chr. Christensen »et hus af nyt uden for Nørrebom og uden for grænsen af byplanen.« Bygningen indrettedes til beboelse og dens ydre fremtræden er siden opførelsen i alt væsentligt uændret. Den grundmurede 2 etages baghusbygning er opført få år efter forhuset. I en række år fungerede bygningen som heste- og kostald samt som slagtehus.

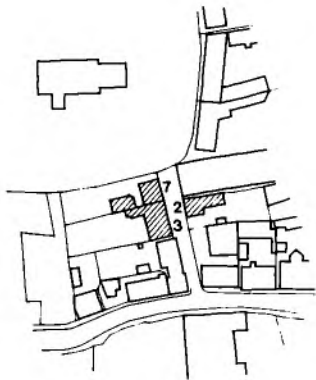
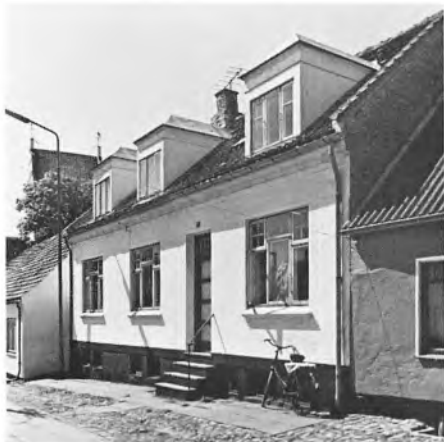
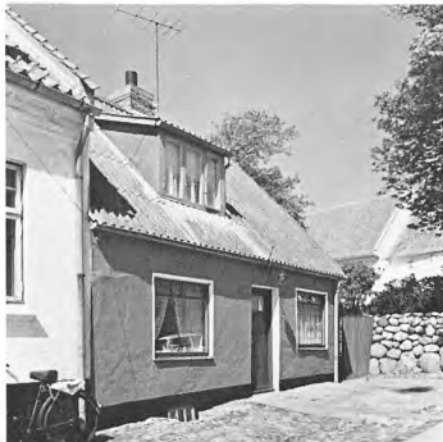
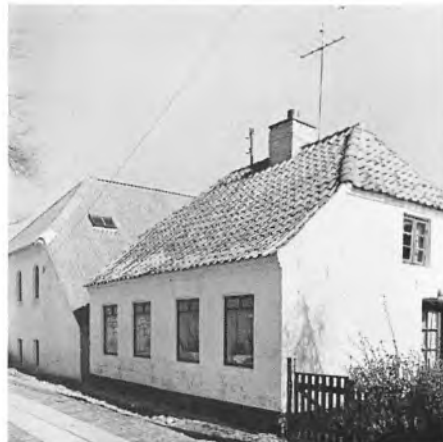
*Bemærkninger:* Et usædvanligt smukt og velproportioneret bygningsanlæg,

der samtidig har stor betydning for Nørretorv og for trappeanlægget syd for ejendommen. Desværre er anlægget som helhed ret medtaget, og vil kun kunne reddes ved en gennemgribende istandsættelse. Ved en eventuel istandsættelse bør der indsættes afsprossede vinduer overalt, ligesom bygningernes hovedkarakter m. h. t. materialer, farver og detaljer iøvrigt bør reetableres så nøje som muligt. Gårdinteriøret er meget værdifuldt og velbevaret. Vedligeholdelse dårlig.

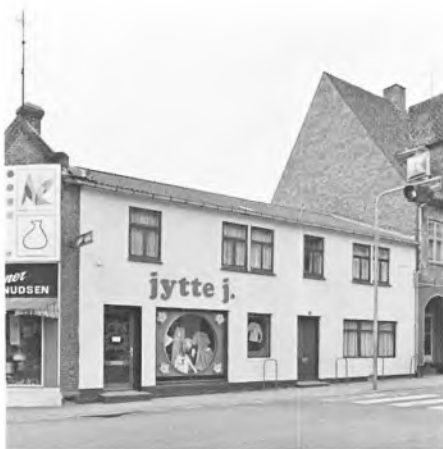
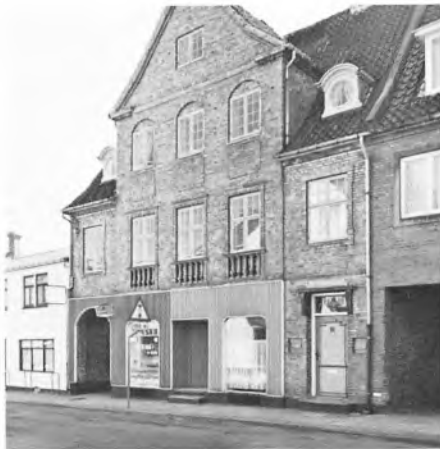
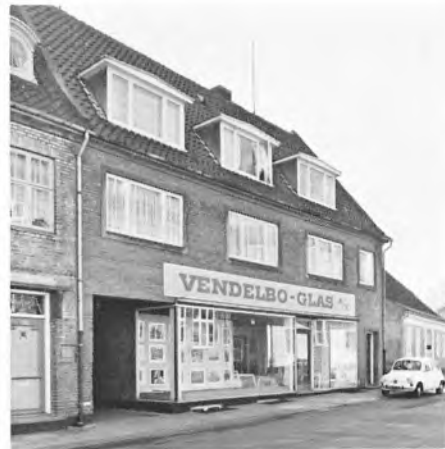
### SKOLEGADE 1.

*Beskrivelse:* Forhus, 7 fag, 2½ etage, grundmur, heltag med skifer. I 1. etage butikker, i vestre del med store butiksruder. Facaden pudset i kvadre i 1. etages 3 østre fag, iøvrigt glatpudset, gulkalket, hvid udsmykning bestående af vinduesindfatninger, kordongesims og hovedgesims. Vinduerne har buede overkanter. På bagsiden er i den østre side en skæv tilbygning, der fremtræder mod Kongensgade i 1 fag, 2 etager, indgang ad dobbelt fyldingsdør med fast vindue over, på hver side heraf en lisen i stor orden, mellem 1. og 2. etage en guirlande. Sidehus mod Dronningensgade, sammenbygget med forhuset, 5 fag, 2½ etage, heltag med tegl. Glatpudset, gulkalket, sort sokkel, hvid profileret hovedgesims, vinduer med buede overkanter. Sidehus i forlængelse heraf, men lavere, 10 fag, 2½ etage, grundmur, heltag med tegl. Glatpudset, gulkalket, sort sokkel, hvid profileret hovedgesims. Vinduer med buede overkanter. Sidehus mod Kongensgade, sammenbygget med forhusets tilbygning, uregelmæssig faginddeling, 1½ etage, grundmur, halvtag med tagpap. Glatpudset, gulkalket, sort sokkel. Sidehus i forlængelse heraf, men lidt dybere, uregelmæssig faginddeling, 1½ etage, grundmur, halvtag med tagpap. Glatpudset, gulkalket, sort sokkel. Sammenbygget hermed mod syd en lille halvtagsbygning 1 etage, grundmur, glatpudset, gulkalket, sort sokkel, tagpap.

**Bemærkninger:** Det er et nydeligt og velbevaret hus. M. Lund og søn's forretning er forbilledlig indrettet m. h. t. skiltning og udstillingsvinduer. Forretningen ved siden af bør ved lejlighed følge dette gode eksempel og retablere den oprindelige vinduesinddeling. Gårdinteriøret kunne med små midler blive meget attraktivt. Brolægningen intakt. Vedligeholdelse god.

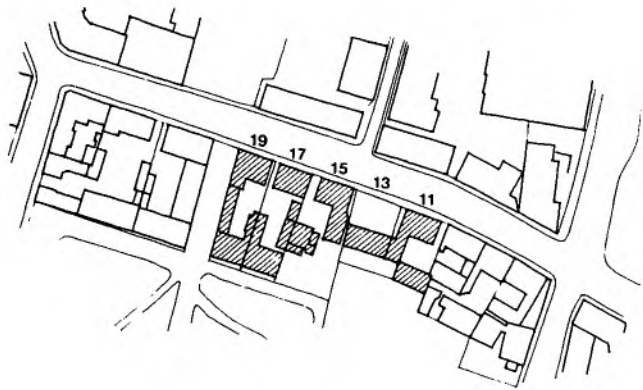
#### **SKOLEGADE 11.**

**Beskrivelse:** Forhus, 5 fag, 1½ etage, grundmur, teglklædt heltag med halvvalm. Facaden glatpudset, mørkegul, hvid udsmykning bestående af en bred hovedgesims med sparrehoveder samt 2 glatte lisener om døren, sort sokkel. Midtplaceret indgang, 3 trappetrin, enkel egetræsdør, småsprossede vinduer. Ingen skorsten.

*Bemærkninger:* Huset er udmærket  
istandsat, dog havde en malet fyl-  
dingsdør været at foretrække fremfor  
egetræsdøren. Huset har betydning i  
gadebilledet. Skorsten savnes. Vedlige-  
holdelse god.

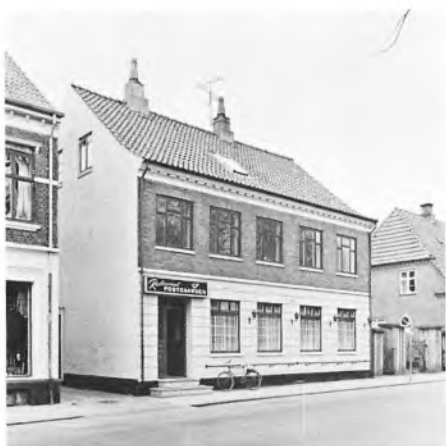
#### **SKOLEGADE 17.**

*Beskrivelse:* Forhus, 2½ etage, 6 fag,  
grundmur, sadeltag med bølgeeternit.  
Facaden er glatpudset og gulkalket i  
1. etage, 2. etage står i røde sten, sort  
sokkel. I 1. etage er vinduer og dør for-  
synet med hvide indfatninger og for-  
dakninger, i 2. etage sålbænke og kon-  
solbårne fordakninger samt små bånd  
mellem vinduerne, hvidmalet. Dobbelt  
fyldningsdør med fast vindue, sten-  
trappe med 3 trin. Hvid kordongesims,  
kraftig profileret hovedgesims med kon-  
soller. I 1. etage butik i 2 fag, stor  
butiksrude. *Baghus*, grundmur, 2 eta-  
ger samt tagetage, 6 fag, heltag med  
bølgeeternit. 1. etage indrettet til sned-  
kerværksted. Pudset gult.

*Bemærkninger:* Et velbevaret tidstypisk hus, der sammen med nabohuset mod vest markerer sig i gadebilledet. Det skyldes især den kraftige gesims, kordongesimsen og den regelmæssige facadeopdeling. Det samme gælder nabohuset. Baghuset har betydning som afgrænsning mod parken »Christians-gave«. Vedligeholdelse god.

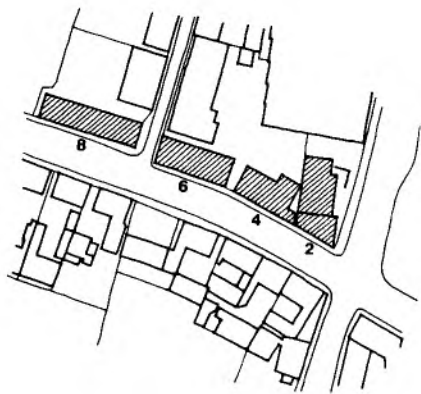
*Beskrivelse:* Bygning i 2½ etage, grundmur, sammenbygget af et hovedhus med gavlmur mod Skolegade og et sidehus med gavlmur mod Nygade. I gavlen mod Skolegade 2 karnapper på 2. etage. Teglhængt heltag. Facader pudsedede og malede i pastelgrøn farve. Mod syd og øst forretningsfacade i 1. etage med store butiksruder i bygningens sydøstlige hjørne.

*Bemærkninger:* Huset passer godt ind i facaderækken mod Skolegade. Sidehuset har også betydning set fra Nygade. Den nye hjørnebutik er noget uheldig i sin udformning, der ikke tillader øjet at få en fornemmelse af, at hushjørnet hviler på jorden. Bør ændres ved lejlighed. Vedligeholdelse god.

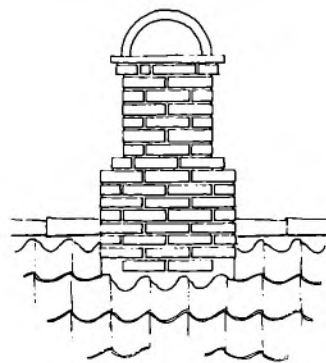
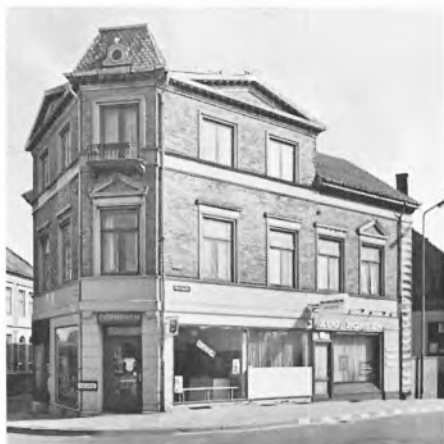
**STOKBROGADE 2.**  
Matr. nr. 192.

*Beskrivelse:* Hjørnebygning i 2½ etage, grundmur, hjørneafskæring mod syd-øst, tilbygning på gavlfacaden mod vest. Delvis skiferdækket tag, øverst afsluttet af fladt tag med ovenlys. Gadefacader gråmalede. 1. etage forretningsfacade med butiksruder. 2. etage pudse vinduesindfatninger, profileret hovedgesims.

*Bemærkninger:* Et velbygget hus, der rummer mulighed for retablering af en smuk hjørneløsning. Hjørneafskæringens store skilt på 1. sal burde ved lejlighed erstattes af et vindue, ligesom de synlige murpiller i stueetagen savnes. Butiksfacaden mod Stokbrogade passer bedst til huset. Skiltningen mod Strømgade virker noget dominerende. Vedligeholdelse god.

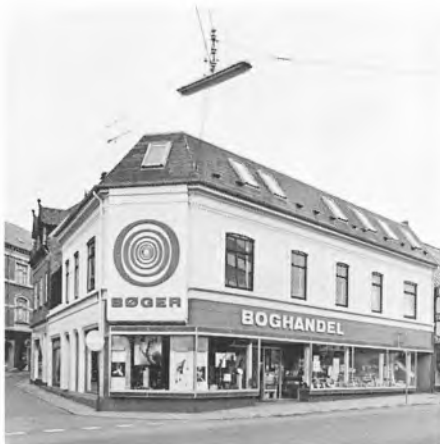
**STOKBROGADE 4.**  
Matr. nr. 193.

*Beskrivelse:* Bygning i 2½ etage, grundmur, teglhængt heltag, 2 kviste mod gaden. Gadefacaden, 1. etage, pudset forretningsfacade med butiksrude. 2. etage i rød, blank mur, 3 vinduesfag. Hovedgesims. Kviste i bindingsværk med mønstermurværk.

*Bemærkninger:* Et velbygget hus, der passer ind i gadebilledet på en stilfærdig måde. Vedligeholdelse god.

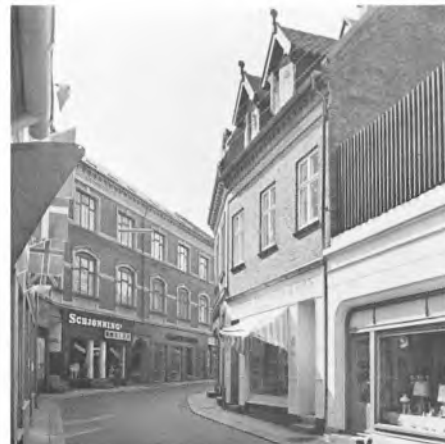
**STOKBROGADE 10.**  
Matr. nr. 195a.

*Beskrivelse:* Bygning i 2 etager, grundmur, delvis med heltag og delvis halv-

tag med fald mod gårdsiden. Mod gaden 1 skorsten i bygningens midte. Gadefacade pudset og fuget i kvadratisk mønster. 1. etage, vinduesrammer i aluminium. 2. etage deles af skorstenen, der er opført af røde mursten.

*Bemærkninger:* Bygningen er meget stærkt omdannet. De små vinduer i stueetagen bør fastholdes fremfor store butiksruder. Vedligeholdelse god.

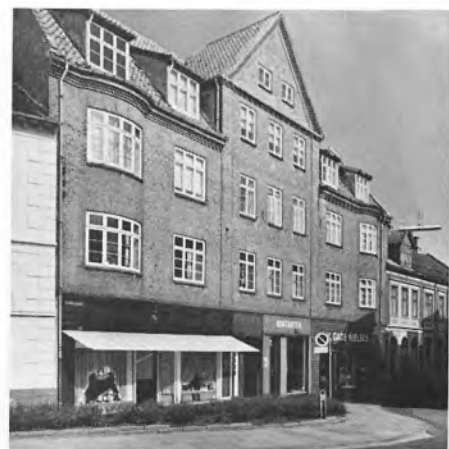
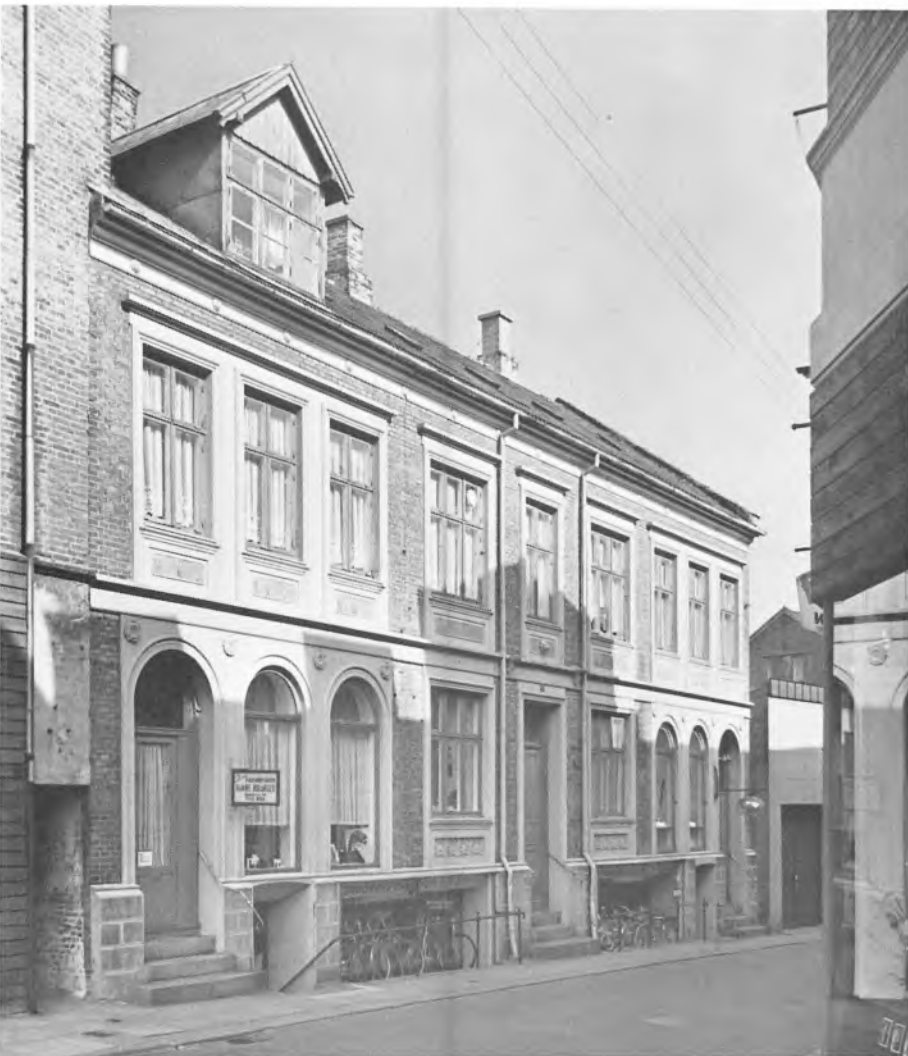
*Bemærkninger:* Et velproportioneret og morsomt hus fra sin tid, der passer smukt ind i gadebilledet. De oprindelige butiksvinduer er bevaret på forfærdelig vis. Vedligeholdelse god.

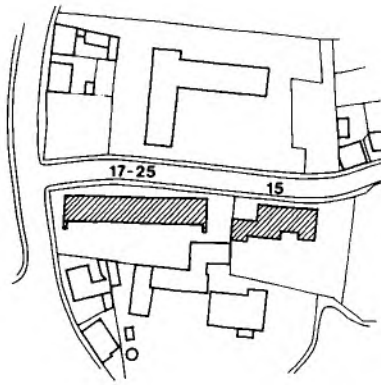
**STORE KIRKESTRÆDE 15.**

*Beskrivelse:* Bygning i 1½ etage med høj kælder, grundmur, mod gade gavlkvist i facadens østlige del, i gavlfacaden mod vest en tilbygning og en mur. Teglhængt heltag, facader med pudset sokkel, gul, blank mur. Brunt træværk.

*Bemærkninger:* Et velbygget hus, der i sin karakter svarer mere til den nye bebyggelse i den østre del af St. Kirkestræde end med den ældre bebyggelse omkring kirken. En træplantning i gården samt mellem nr. 15 og 17 bør overvejes. Vedligeholdelse god.

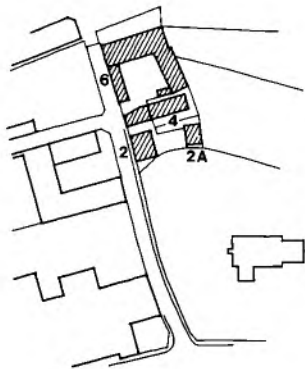
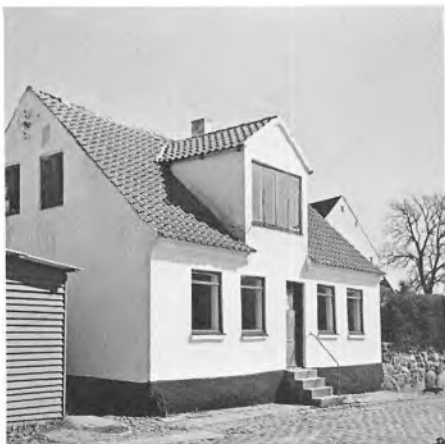
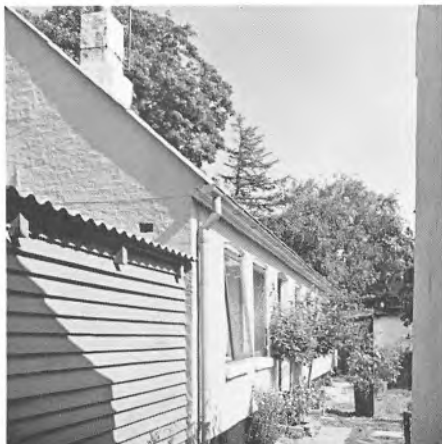
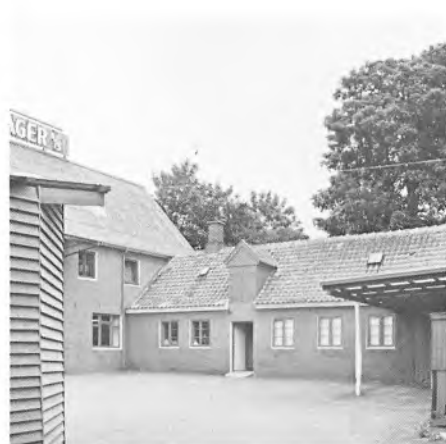
**TINPOTTEGYDE 4.**  
Matr. nr. 253a.  
Tinglyst § 22.

*Beskrivelse:* Bygning i 8 fag, 1½ etage, grundmur, heltag med bølgeeternit. Fa-

facaderne pudsede og malede, pastelgrønne. Vinduer uden sprosser og poste.

*Bemærkninger:* Et anonymt hus, der rummer mulighed for en retablering. Sprossvinduer og hvidkalkede facader ville passe bedre til bygningen. Vedligeholdelse middel.

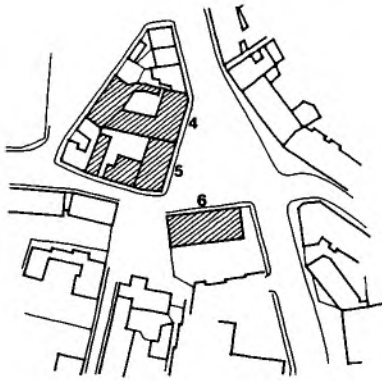
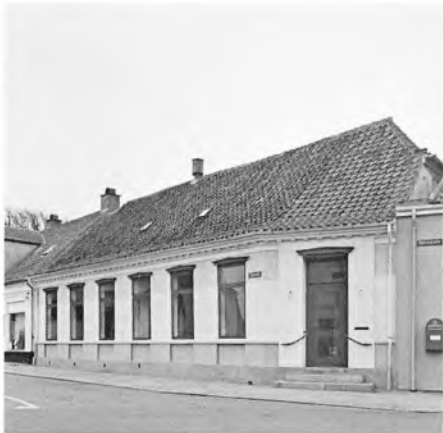
**TORVET 4.**

*Beskrivelse:* Forhus i 7 fag, 1½ etage, grundmur, teglhængt heltag, afvalmet med halvvalm i begge gavle. Gade-facade pudset og malet hvid, grå. Hovedgesims stafferet, båret af konsoller. Under vinduerne murblændinger. Vinduerne afsluttes foroven af blåmalede frontoner. *Baghus* i 1½ etage med kælder, grundmur, 2 gavlkviste mod Lille Kirkestræde. Teglhængt heltag, 1 kvist forbundet med de 2 gavlkviste. Gadefacade med sort sokkel, pudset og gråmalet. Tilbagetrukket indgangsdør. Kvisten i bindingsværk.

*Bemærkninger:* Forhuset, der passer godt ind i gadebilledet, er gennemre-staureret med megen sans for dets originale idé. Vedligeholdelse god. *Baghuset* virker lidt for højt i forhold til sine omgivelser. Dette indtryk forstærkes yderligere af den meget uheldige vinduesopdeling i 1. etage. Der burde ved lejlighed indsættes nogle mindre sprossevinduer, ligesom en hvidkalkning af huset ville hjælpe. Vedligeholdelse god.

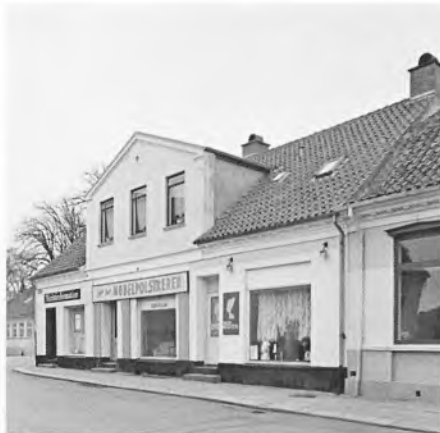
**TORVET 5.**

*Beskrivelse:* Forhus til Torvet. 1½ etage, 6 uregelmæssige fag, grundmur. Teglkældt heltag med 1 bred gavlkvist i 3 fag til Torvet. Pudset og hvidmalet facade. Profileret hovedgesims med konsoller, der fortsætter under kvisten som et let profileret, smalt bånd. Kvisten har hjørnelisener og aftrappet gavlgesims. I 1. etage kontor- og butik-sindretning. *Forhus* mod Vestergade. 1½ etage, 5 fag, grundmur. I vestlige gavl tilbygget en halvtagsbygning på 1 fag grundmur. Teglkældt vinkeltag. Facaden er pudset og hvidmalet. I vinduesfagene er indsat termoruder. Profileret hovedgesims. *Halvtags-sidelænge* i gårdens vestlige side. Længen er i 1 etage, grundmuret.

*Bemærkninger:* Forhuset mod Torvet ville vinde ved, at de tre butikker får en mere ensartet facadeudformning for eksempel ved skiltning opsat på murepillerne. Gavlen mod Vestergade bør retableres med vinduer af almindelig størrelse. Skorstenene bør kalkes. Vedligeholdelse god.

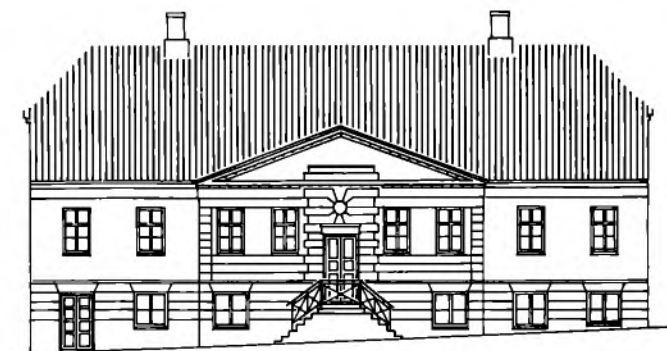
**TORVET 6.**

*Beskrivelse:* Forhus. Grundmuret, 9 brede fag, 1½ etage med høj kælder. Teglhængt heltag med halvvalm i begge

gavle. Facaden er pudset og malet lysegrå, mørkegrå sokkel. Midterpartiet med hovedindgang afsluttes i siderne af kvaderfugede lisener og krones af en lav, bred trekantfronton med sparrehoveder. Den tofløjede indgangsdør, der er sænket i forhold til vinduerne, har kvaderindramning, og feltet over døren har en cirkulær niche, hvorfra der stråler fuger. Til indgangsdøren fører en høj trappe med dobbelt løb.

*Bemærkninger:* Et ualmindeligt smukt og anseligt hus, der dog skæmmes af den seneste tids frilægninger mod syd. Både øst og syd for huset bør friarealernes indretning overvejes meget omhyggeligt. Det gamle rådhus spiller en vigtig rolle i forhold til de to pladser på vest- og nordsiden, Torvet og Axeltorv. Vedligeholdelse god.
