# GAMMEL HJØRRING 1975

REGISTRANT OG  
BEVARINGSPLAN

*Registrant og bevaringsplan*

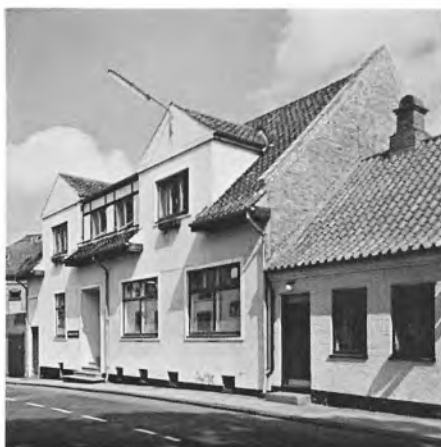
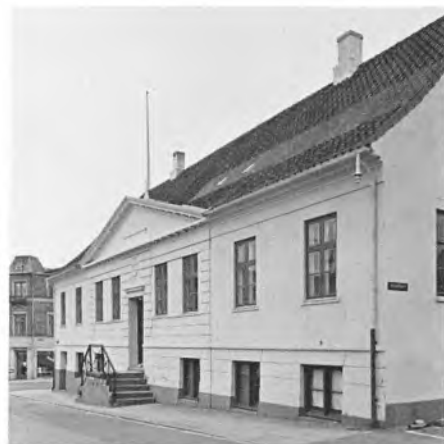
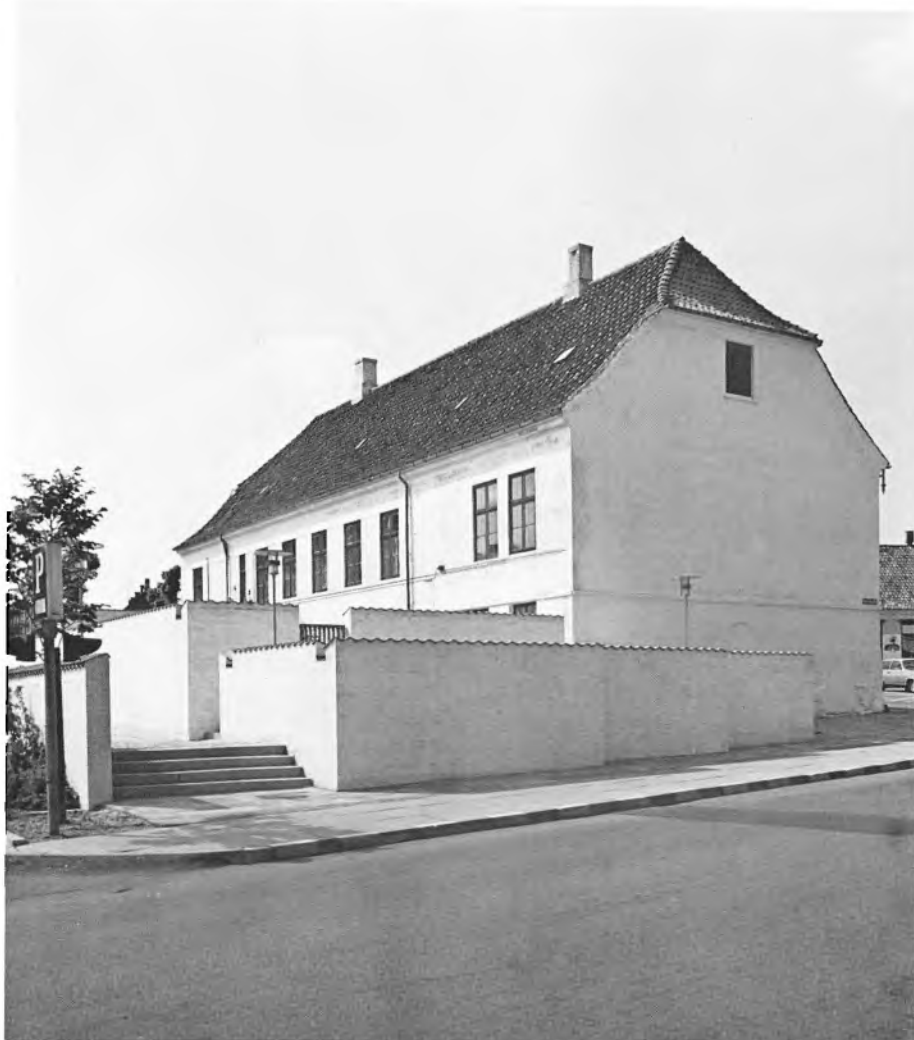
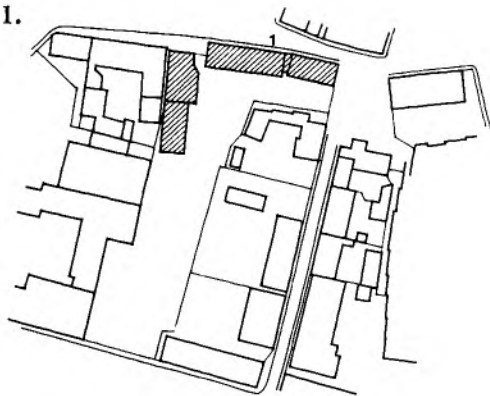
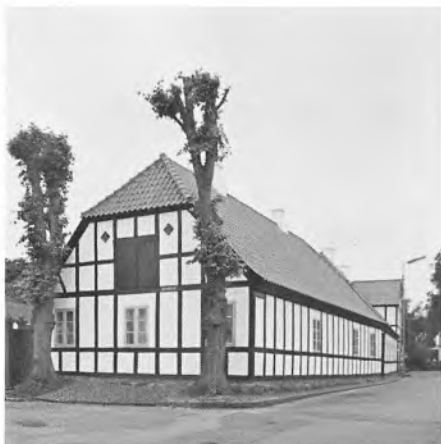
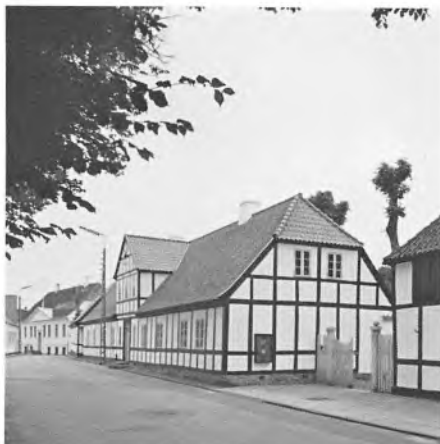
### VESTERGADE 1.

*Beskrivelse:* Forhus. Østlige bygning. 1½ etage, 11 fag, bindingsværk, teglhængt heltag med halvvalmede gavle. Facaden har hvidmalede tavler og sortmalet tømmer, bagsiden har samme behandling.

*Beskrivelse:* Forhus. Vestlige bygning. 1½ etage, 17 fag, bindingsværk til gaden og i den frie, vestlige gavl, grundmur mod gården. Bindingsværkskvist i 3 fag til gaden, 3-fagskvist mod gården. Teglhængt vinkeltag med halvvalmede gavle. Facaden har hvidmalede murstenstavl og sortmalet tømmer. I midterste fag en tofløjet empirefyldingsdør.

*Bemærkninger:* Provstegården og de tilstødende bygninger er et af de mest betydningsfulde bygningsanlæg i Gl. Hjørring. Både i forhold til kirkepladsen og Vestergade, til Museumshaven og til Axeltorv for enden af Museumsgade spiller de smukke facader en afgørende rolle for rumvirkningen. De store træer bag huset danner en virkningsfuld kontrast til bygningernes beskedne proportioner. Vedligeholdelse god.
