RIBE SKT. KATHARINÆ KLOSTER

Sognekirke og Hospital

AF HENRIK GRÆBE

UDGIVET AF
RIBE KLOSTER OG SKT. KATHARINÆ KIRKE
I KOMMISSION HOS
HISTORISK SAMFUND FOR RIBE AMT

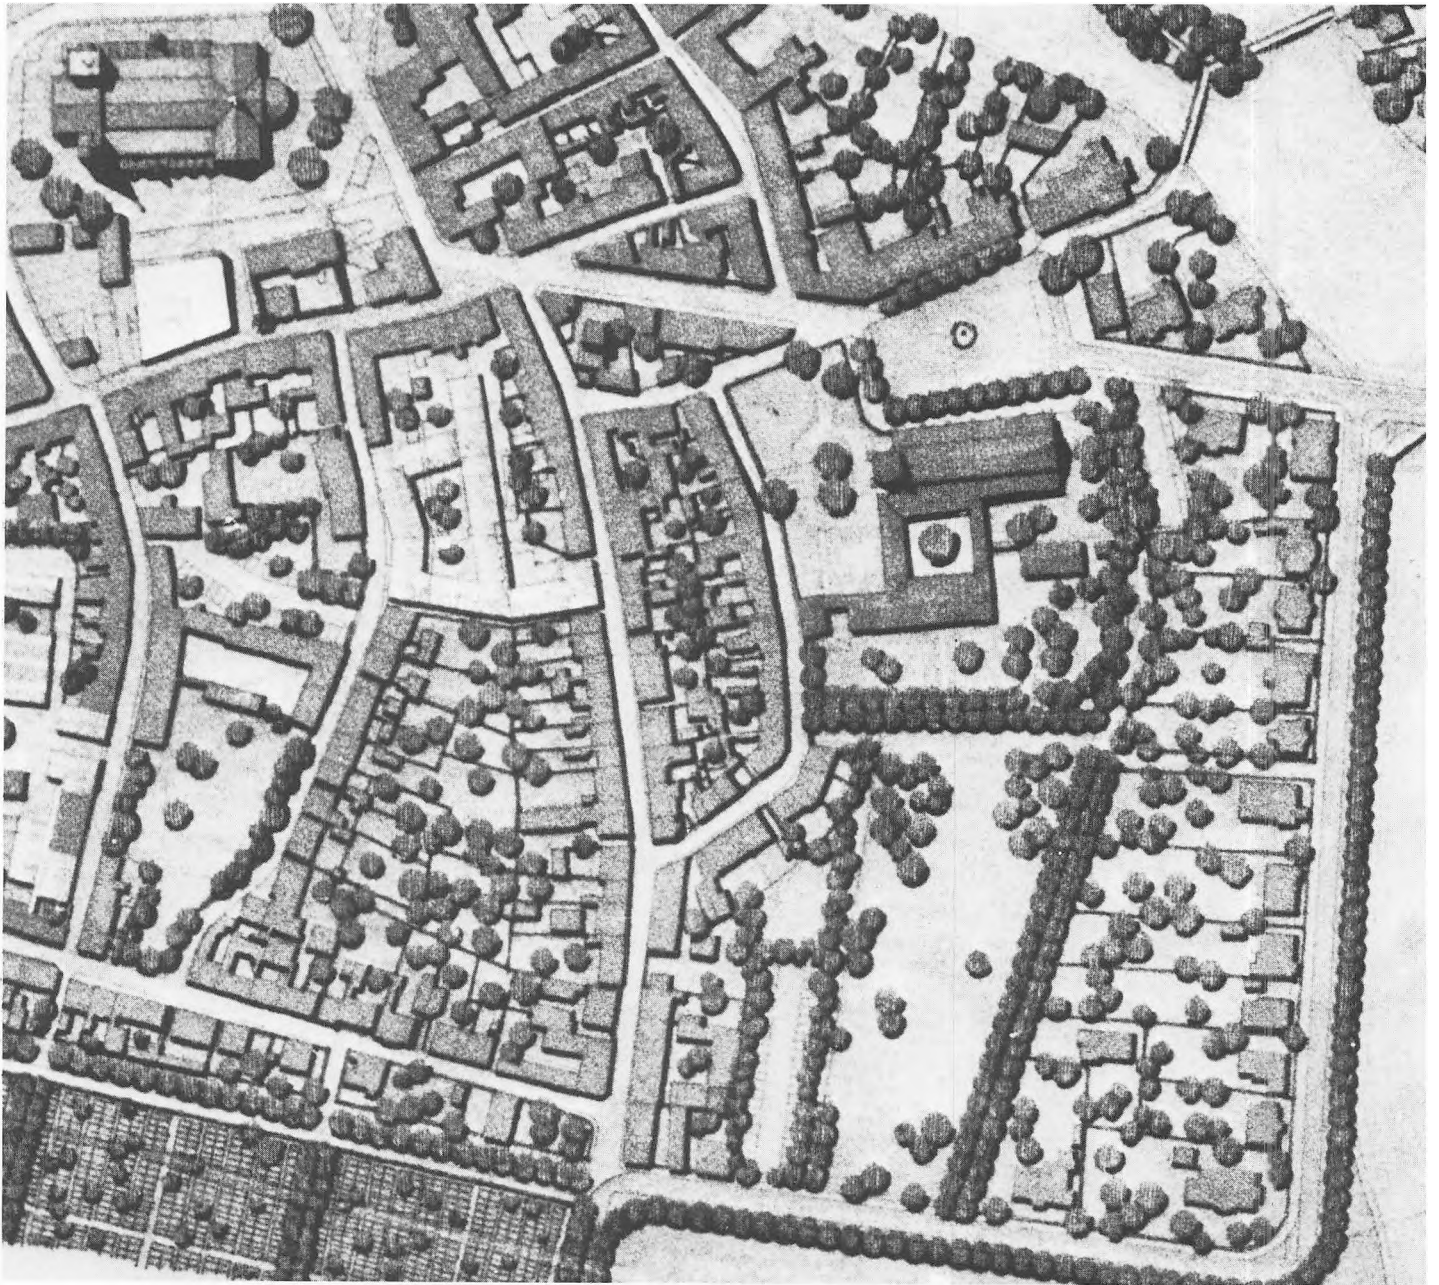
FIG. 8
*Katharinæ kloster og
klostergrunden i den
moderne stadsplan.
Tegning, C. Riber 1973.*

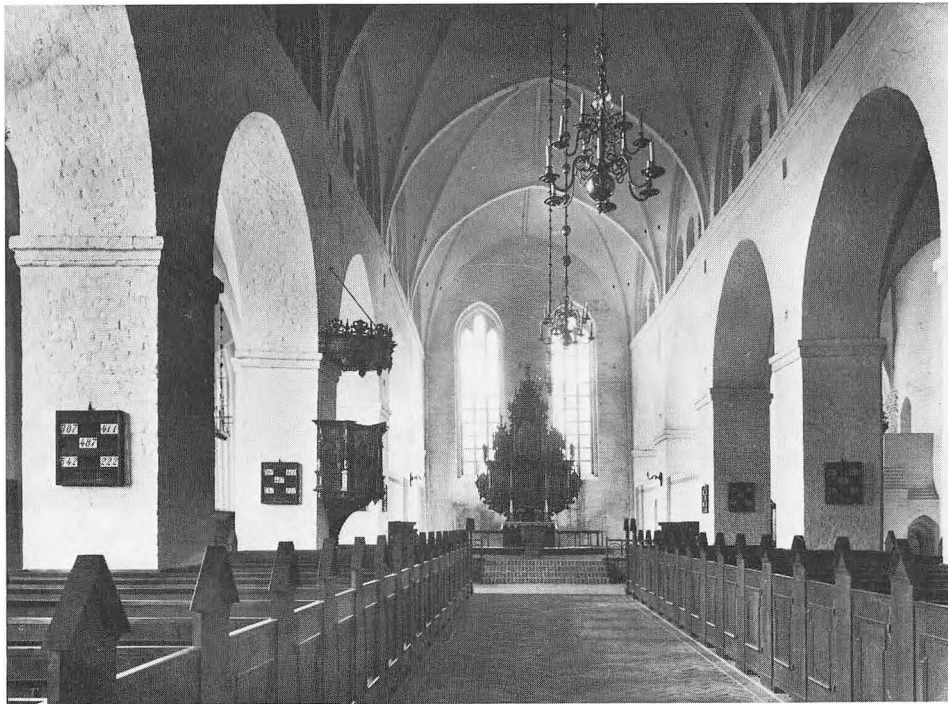
FIG. 10
 Skt. Katharinæ kirke.
 Indre set mod øst.
 Fot. Nationalmuseet.

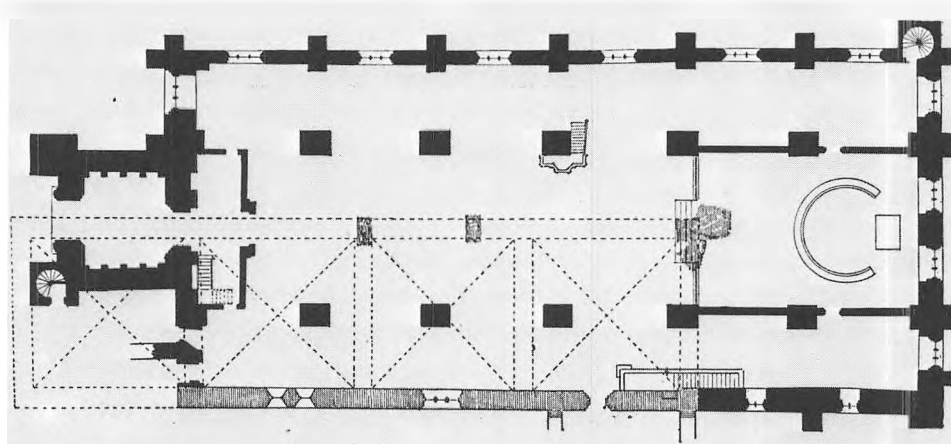
FIG. 11
Skt. Katharinæ kirke. Plan.
Med stiplede linie er indtegnet
den ældste kirke (nr. 1),
med skravering er angivet
bevaret murværk fra denne.
Tegnet af Aa. Roussell(?).
Trap V. udg. 1965.

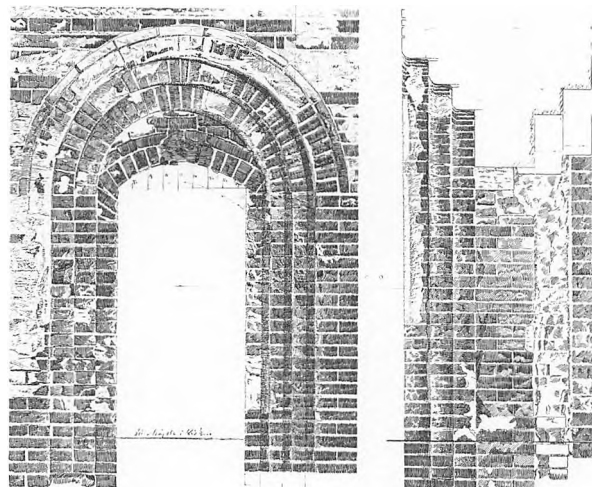
FIG. 13
Skt. Katharinæ kirke.
Søndre sideskib.
Portal til østre klosterfløj.
1 : 50.
Målt af Axel Hansen.
1918-20.

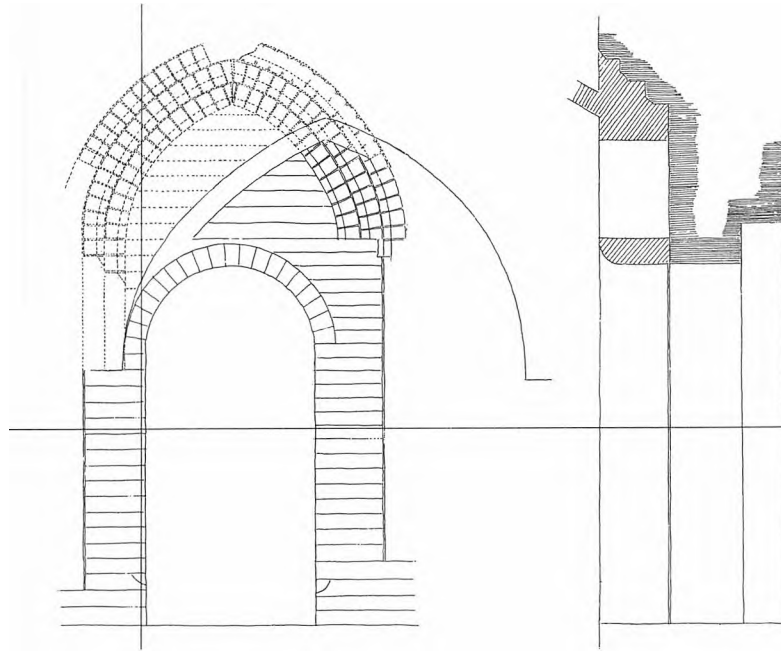
FIG. 14
 Skt. Katharinæ kirke.
 Søndre sideskibs mur.
 Portal fra nordre korsgang.
 1:50.
 Målt af Axel Hansen 1921.

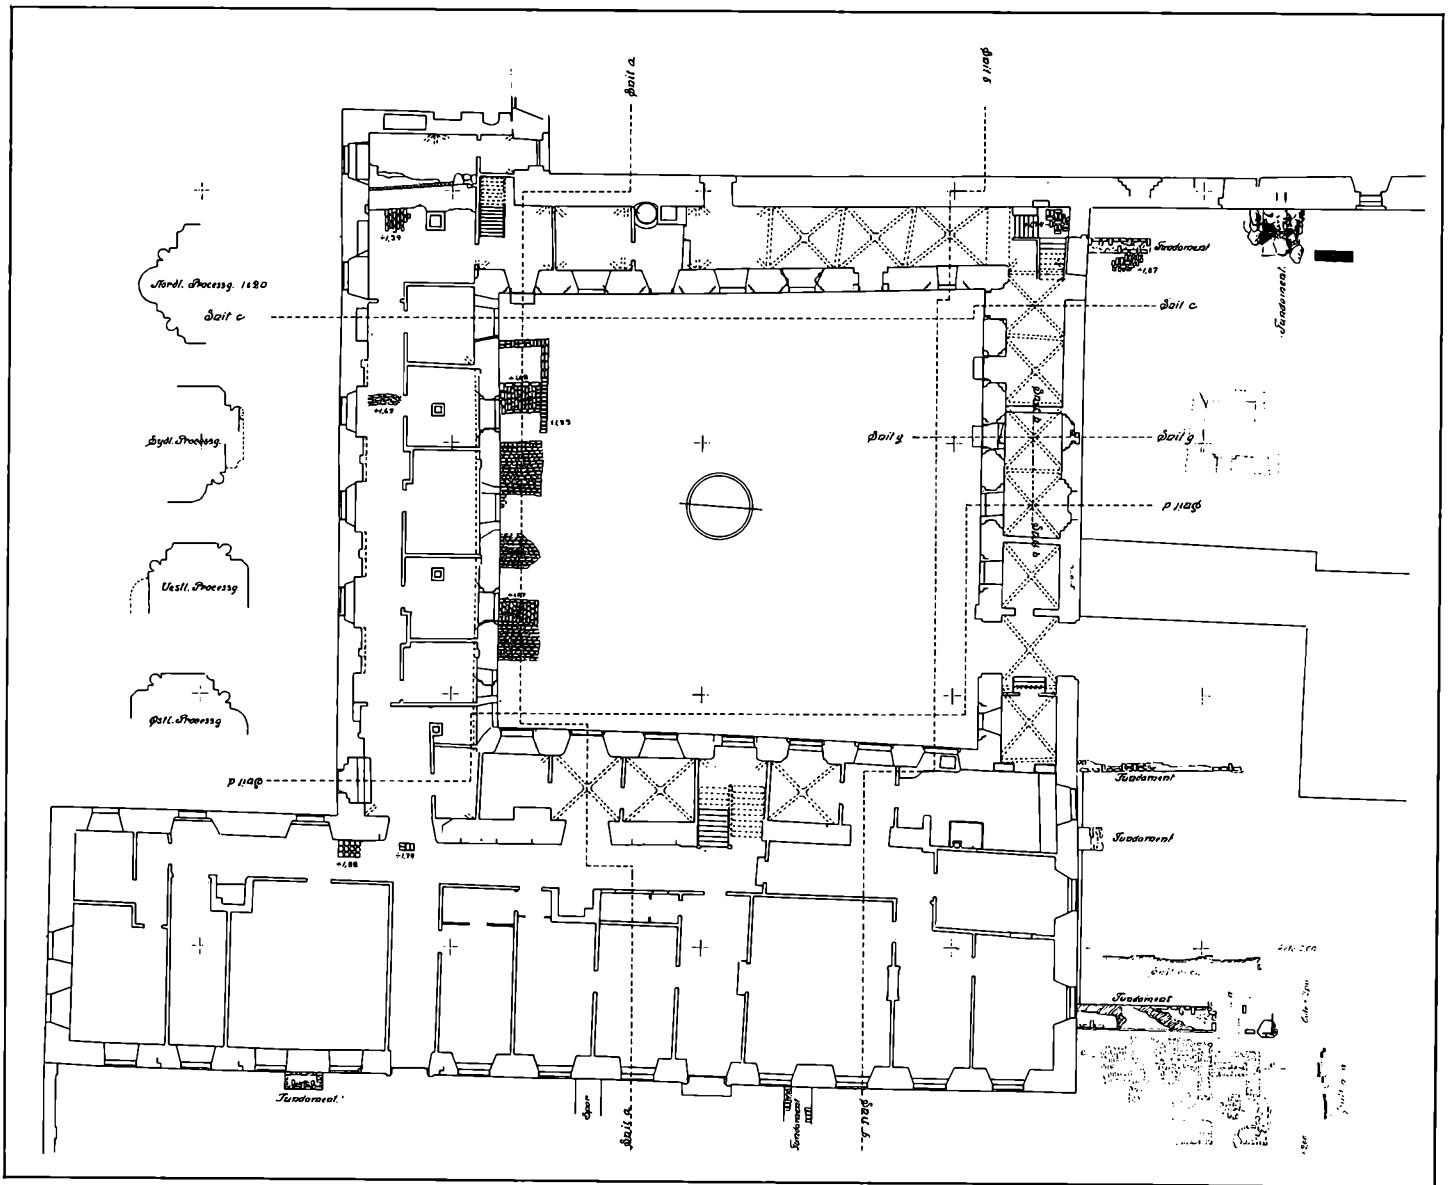
FIG. 15
 Skt. Katharinæ kloster.
 Grundplan. 1:300.
 Målt af Axel Hansen 1918.

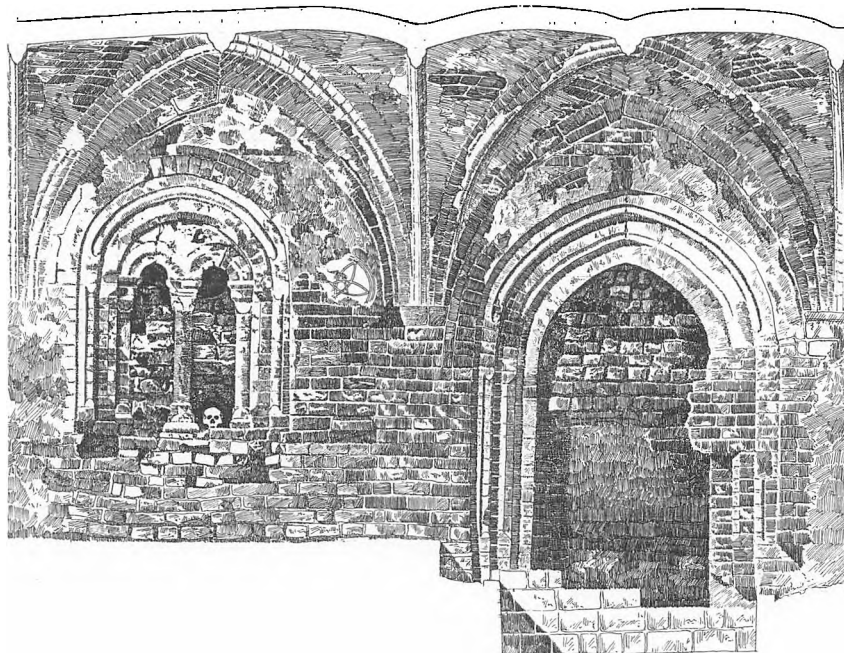
Østre klosterfløj.
 Portal til kapitelsalen og
 søjledelt vindue til kapitelsalen.
 Før restaurering. 1 : 50.
 Målt af Axel Hansen
 1918–20.

Det er ikke de tynde mursten alene, der fortæller, at indgangspartiet til kapitelsalen stammer fra klostrets allerførste tid, men også, og især, portalens og vinduernes udformning. De er udtryk for en udviklet teglstensarkitektur, hvor den varierede behandling af karme og buer bidrager til et livligt og pynteligt præg i den arkitektonisk ellers så stramme opbygning. Det ser enkelt ud, men en beskrivelse bliver indviklet: Portalen i midten har tre dobbeltfalsede karme og buer, hvoraf den yderste bue er en anelse tilspidset, og den spidse form tiltager ved hvert spring indefter i portalen. Hjørnet i facaden er retvinklet, og buen har et halvtstens buestik ledsaget af et fladskifte. Det næste led er i vangerne formet som en hjørnesøjle med fod og hoved, hvor foden er et omvendt terningkapitæl og hovedet et retvendt; over dette kommer tre retkantede skifter før den lille hjørnesøjle fortsættes buen rundt. Det tredje led er affaset i vangerne og har i vederlagshøjde samme udformning som det foregående med tre retkantede skifter, der dog her både begynder og afsluttes med en sten med affaset hjørne, og fører over til en hulkel i buen. Leddet, som danner døråbningen, er retkantet og i selve buen rundt. De to søjledelte vinduer er rundbuede med dobbeltfalsede vanger og buer efter samme skema som i portalen. I lysåbningen er indsat tre små murede søjler, hvilke nærmest karmen er halvsøjler med terningkapitæl og et tilsvarende omvendt terningkapitæl som base, medens den fritstående søjle i midten har en lavere base med ring over, og i nordvinduet også hjørneblade. I begge vinduer har den fritstående søjle et kapitæl med udhuggede palmetteranker. Baser og kapitæler er af kalksten.

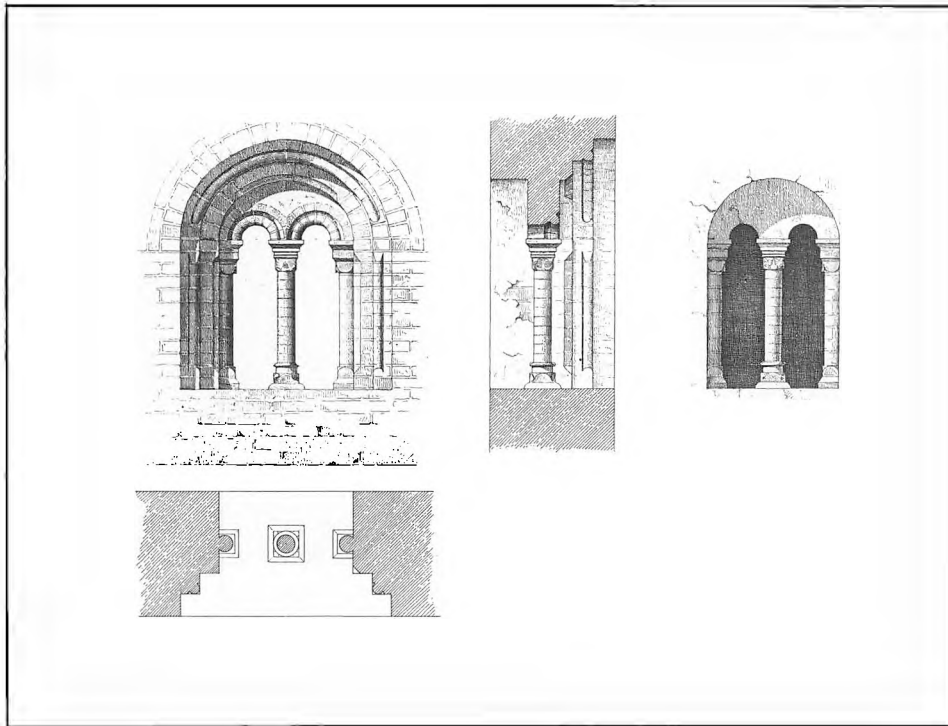
FIG. 18
 Østre klosterfløj.
 Søjledelt vindue,
 samme som fig. 17.
 Rekonstruktion,
 tegnet af H. B. Storch
 1876.

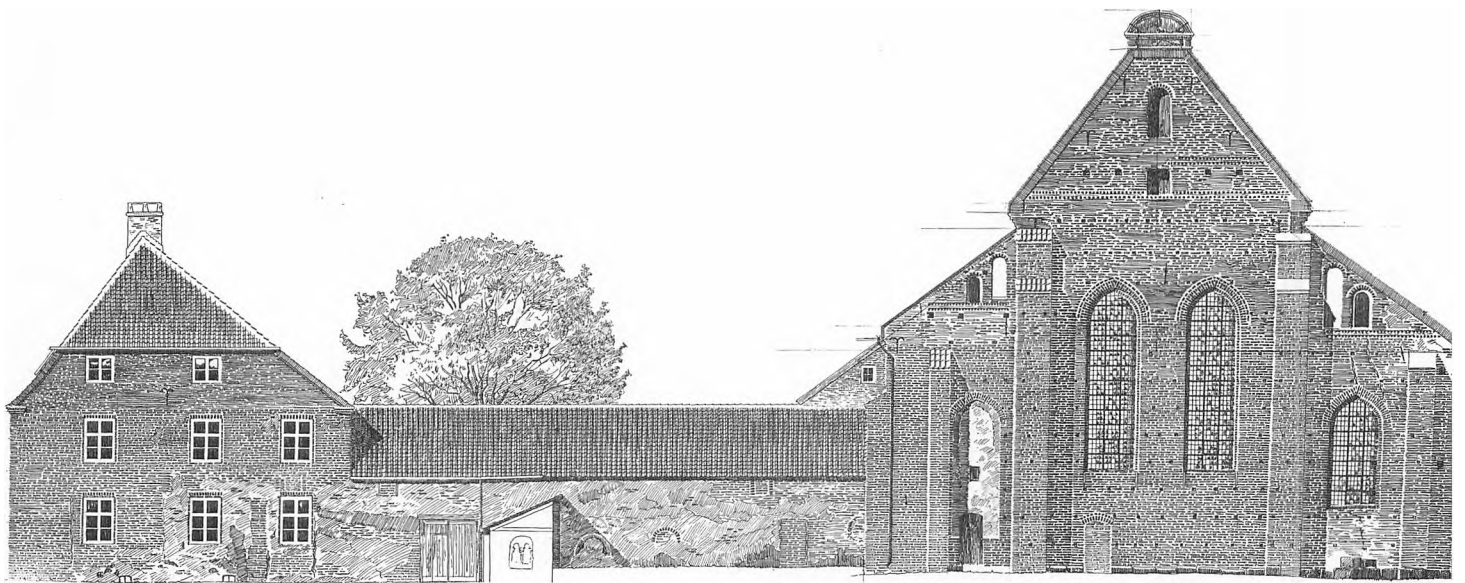
FIG. 19
 Klosters front mod øst.
 1:300.
 Målt af Axel Hansen
 1918–20.

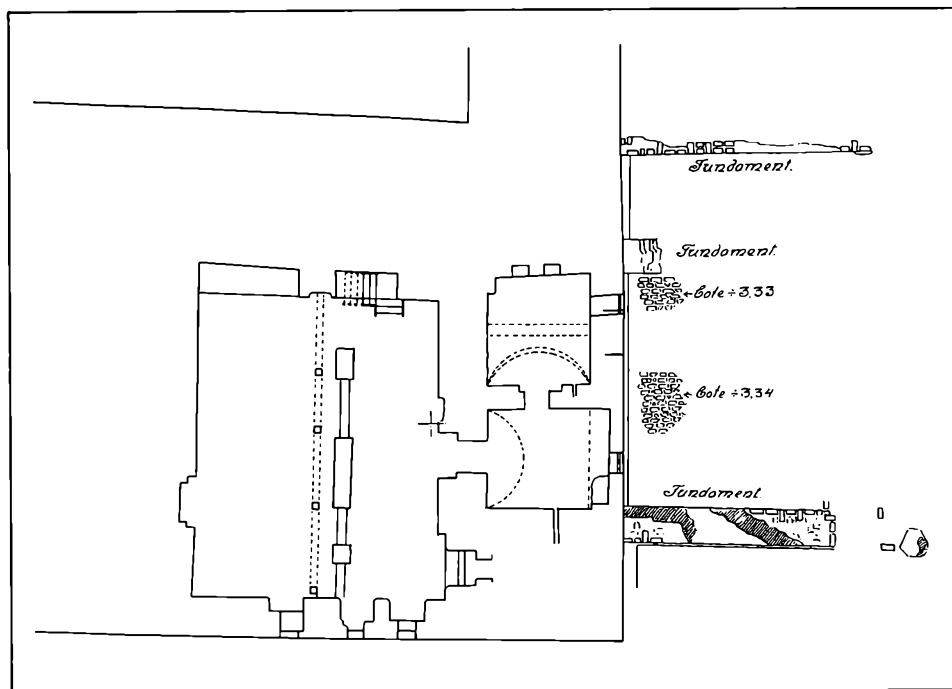
FIG. 20
Søndre klosterfløj.
Kælderplan samt
udgravede murrester efter
østre klosterfløjs tilbygning.
1:200.
Målt af Axel Hansen
1918-20.
Jfr. fig. 15 og 26 a.

Når der i det foregående er talt om en tilbygning til østfløjen, skyldes det, at det murstykke med skråkant, der står tilbage under jorden, er særdeles smukt muret i regelmæssige skifter og med et kraftigere murstensmateriale end ellers i østfløjens ældste partier. En forskel i forhold til den øvrige del af østfløjen er også kælderen. Udbygningen må da betragtes som en selvstændig bygning i den forstand, at den ikke er opført i umiddelbar sammenhæng med østfløjen, men dog hurtigt efter, idet der er benyttet riffelhuggede sten. Når fremspringet på fire

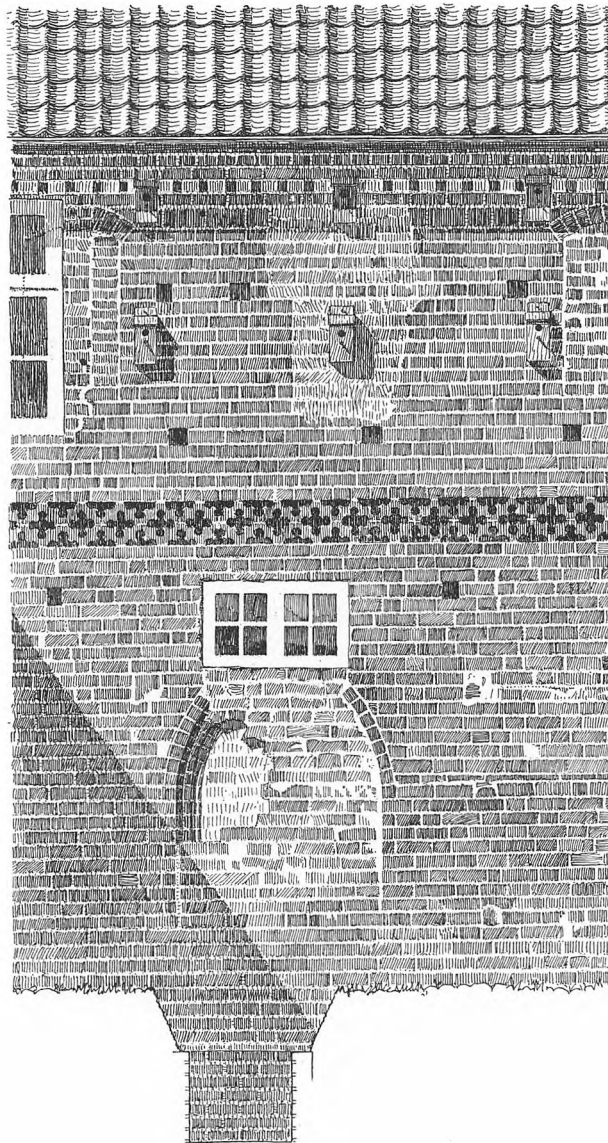
FIG. 21
 Klostergården.
 Før restaureringen.
 Parti af vestfløjen
 med munkeskifte.
 Penne-tegning af
 Ch. Christensen
 1915.

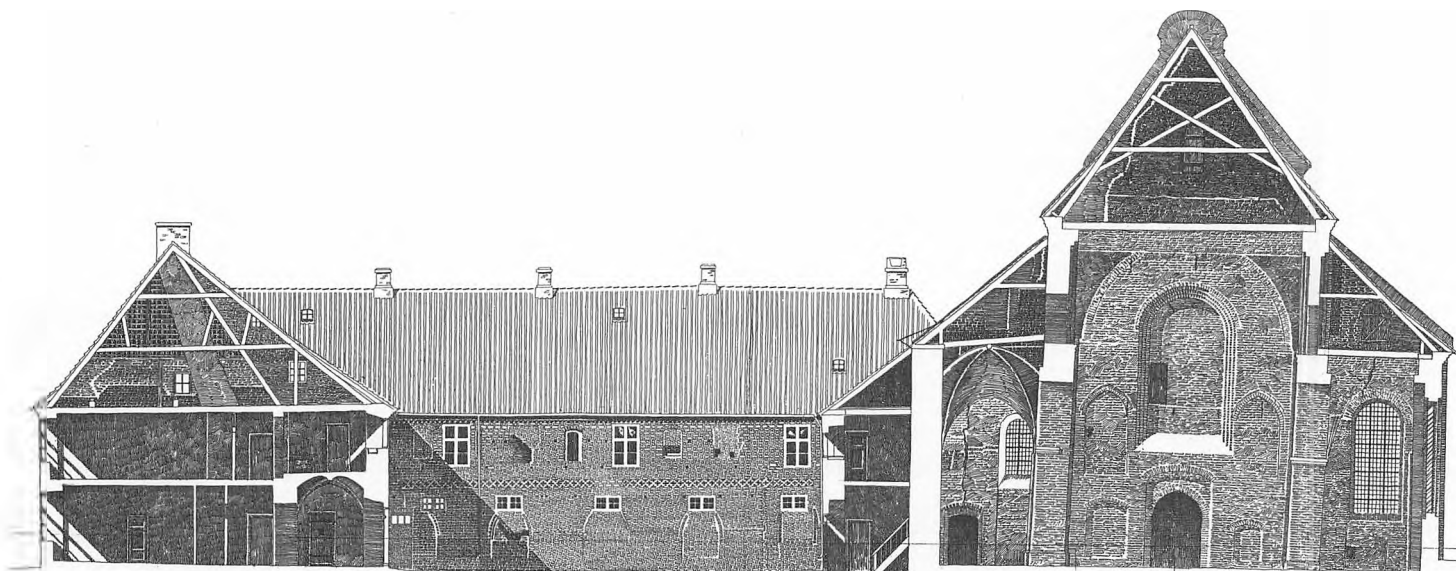
FIG. 22
 Vestfløjens gårdfacade
 med snit gennem sydfløjen
 og kirken. 1 : 300.
 Målt af Axel Hansen
 1918–20.

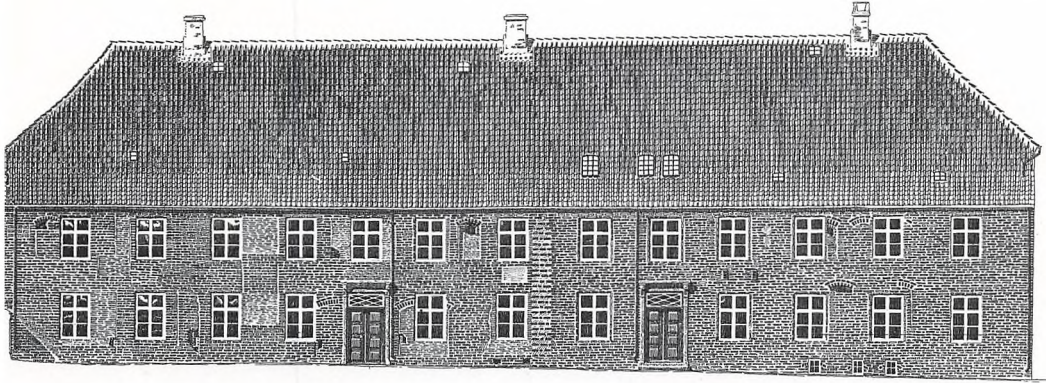
FIG 25
Søndre klosterfløj.
Sydfacade. 1:300.
Målt af Axel Hansen
1918-20.

a. nuværende udseende fra 1825.

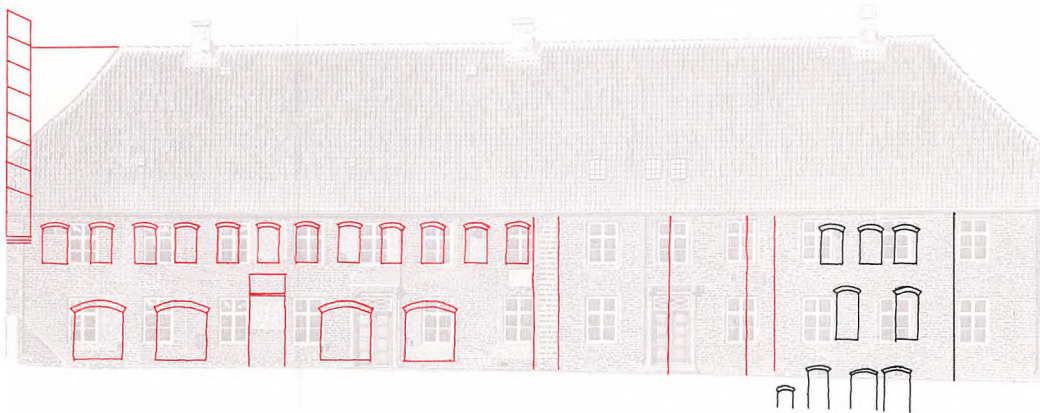
b. middelalderen,
sort farve = 1400-tallets
første halvdel,
rød farve = 1400-tallets
senere halvdel.

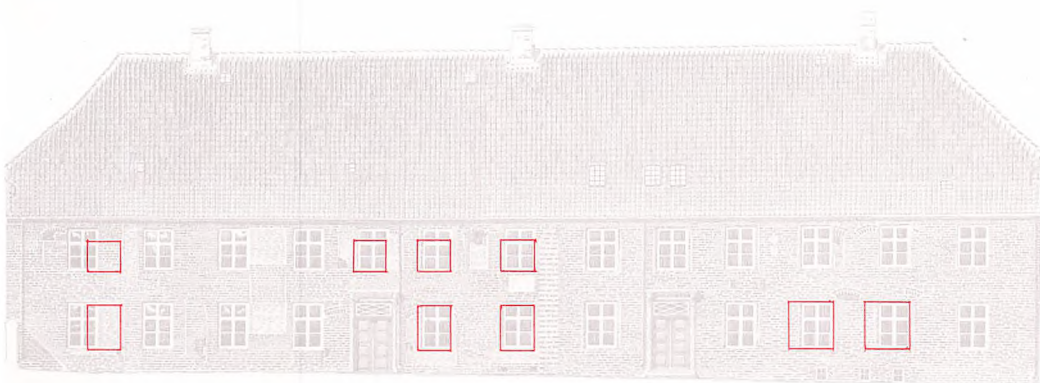
c. forandret vinduesinddeling
i 1770'erne og år 1800.

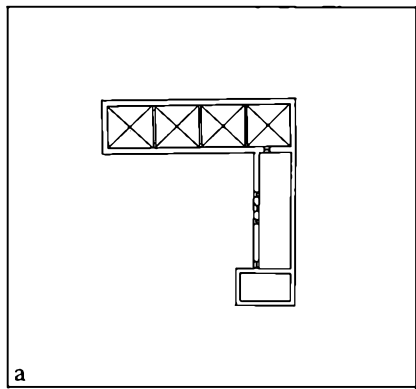
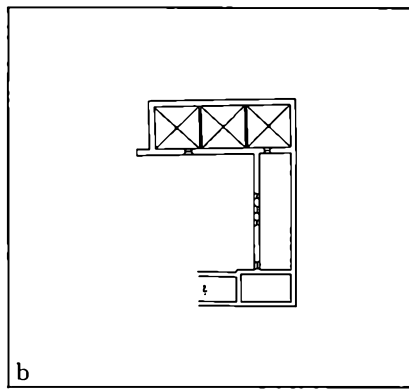
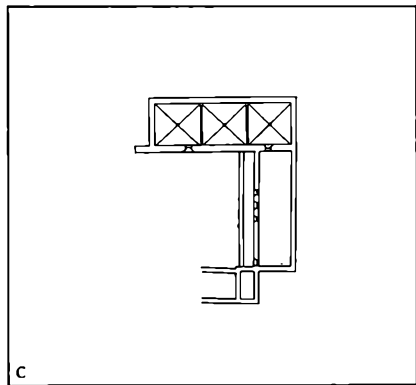
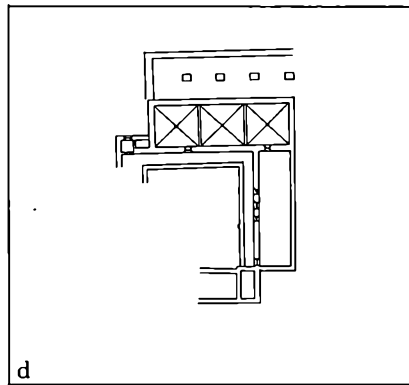
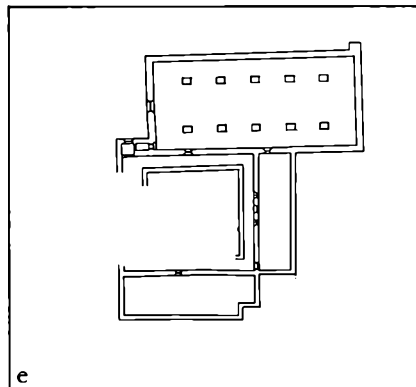
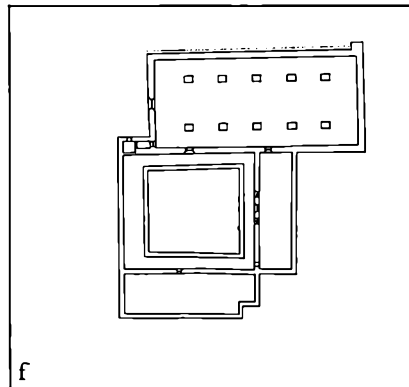
FIG. 26
Skt. Katharinæ kloster.
Principskitser over
klostrets udvikling.
a. 1200-tallet,
b. ca. 1350,
c. ca. 1400,
d.-f. ca. 1430-50,
g. ca. 1480-1500.
Tegnet af H. Græbe 1978.

I første halvdel af 1400-tallet er det nuværende store klosteranlæg kommet til. Samtidig med den nuværende kirke (nr. 3) opførtes nordre korsgang i to etager, og det må fortsat være et åbent spørgsmål, om dette indtraf før eller efter 1433. Pavebrevet dette år siger, at kirken er brændt, og at der forinden var ankommet et nyt brødrekonvent. Det tidligere brødrekonvent var altså opløst, og det må være sket på grund af urostider, eftersom Ribe var en blomstrende handelsby og det bedst tænkelige sted for prædikebrødrenes virksomhed. Den mulighed kan ikke udelukkes, at den nuværende kirke (nr. 3) blev påbegyndt allerede i det tidligere brødrekonvents tid, når det erindres, at den, såvel som nordre korsgang er opført i polsk skifte, medens partier i kirkens østende og hele det resterende klosteranlæg er opført i munkeskifte. Vedrørende klosteranlægget i øvrigt opførtes endvidere i 1400-tallets anden fjerdedel den ny sydfløj, hvoraf spredte partier endnu er bevaret i søndre korsgang og i sydfacadens østligste del. Derefter eller i samme forbindelse opførtes søndre korsgang i to etager, samtidig med at vestre korsgang byggedes færdig fra det påbegyndte afsnit længst i nord og frem til søndre korsgang. Omkring 1400-tallets midte skulle da klosteranlægget være komplet med fire sammenbyggede fløje omkring klostergården i midten.

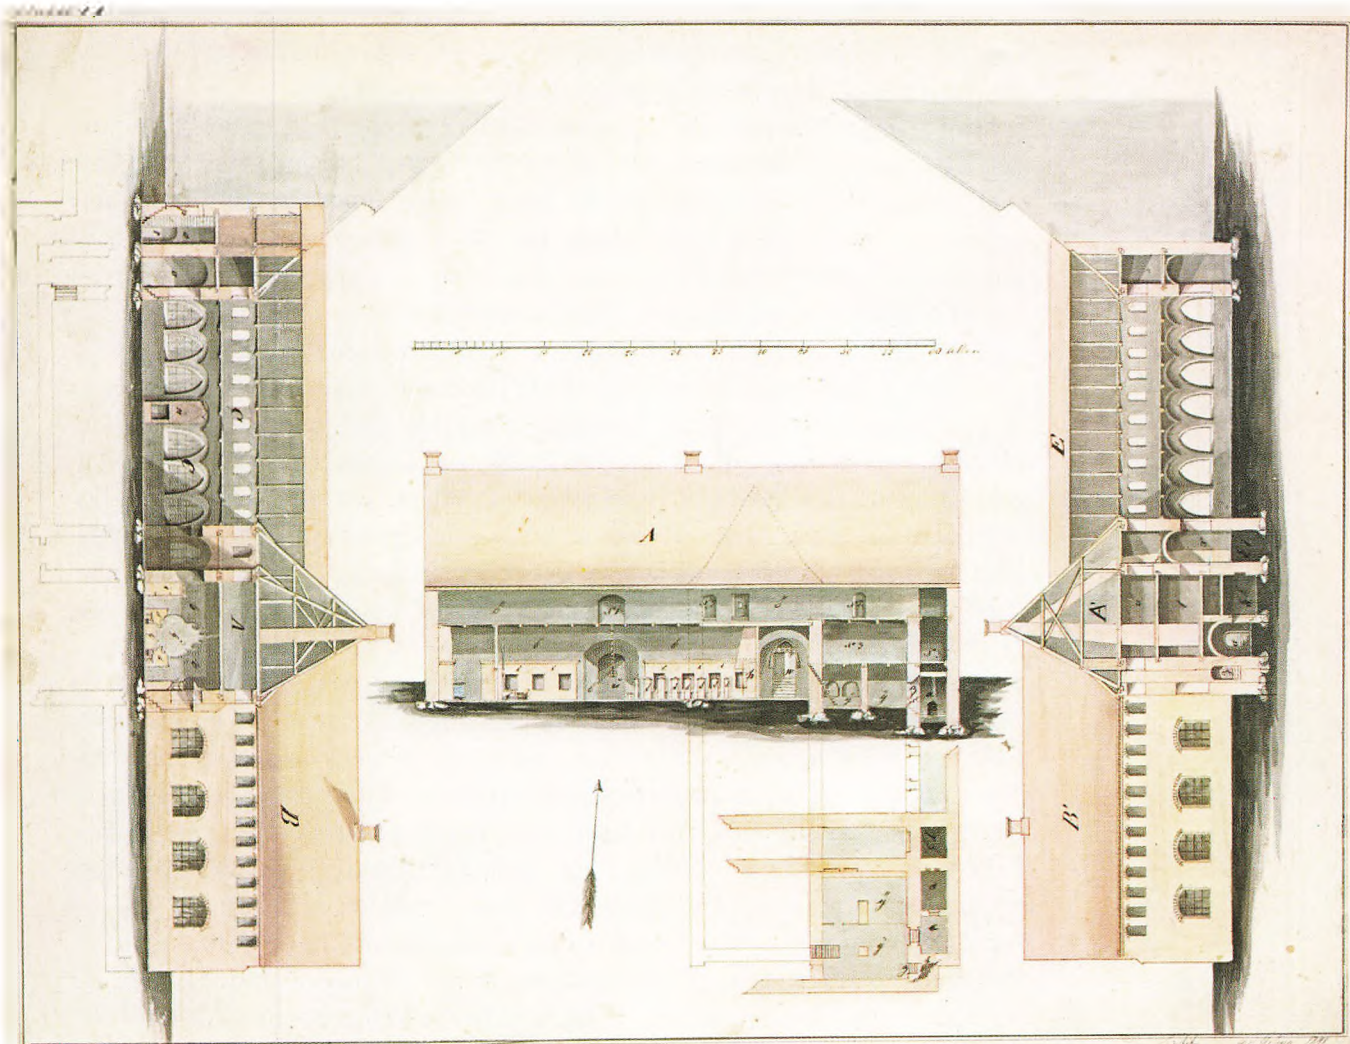
Tabel II.
henhørende til grundridset
Tab: I før 1792

De som farveplancher gengivne tabeller er udført af P. Ussing 1841 som kopier af ældre tegninger til forskellige forslag i henhold til Ussings forklarende tekst, grupperede til tiden før 1792 og efter dette år. Hvor Ussing har dette årstal fra, er ikke kendt, og i arkivalierne dukker nye ombygningsforslag først op 1794, hvor der fra den 11. april er et overslag til murerarbejdet til et nyt hospital udarbejdet af murermester Laurids Skade i Ribe.

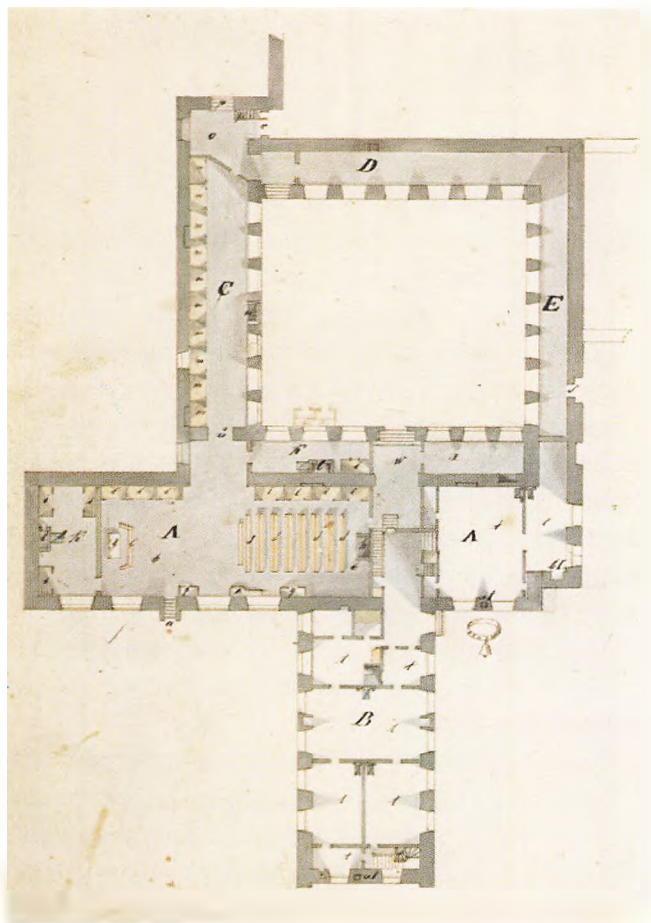
Tabel I
 Grundrids over hospitalet
 før 1792

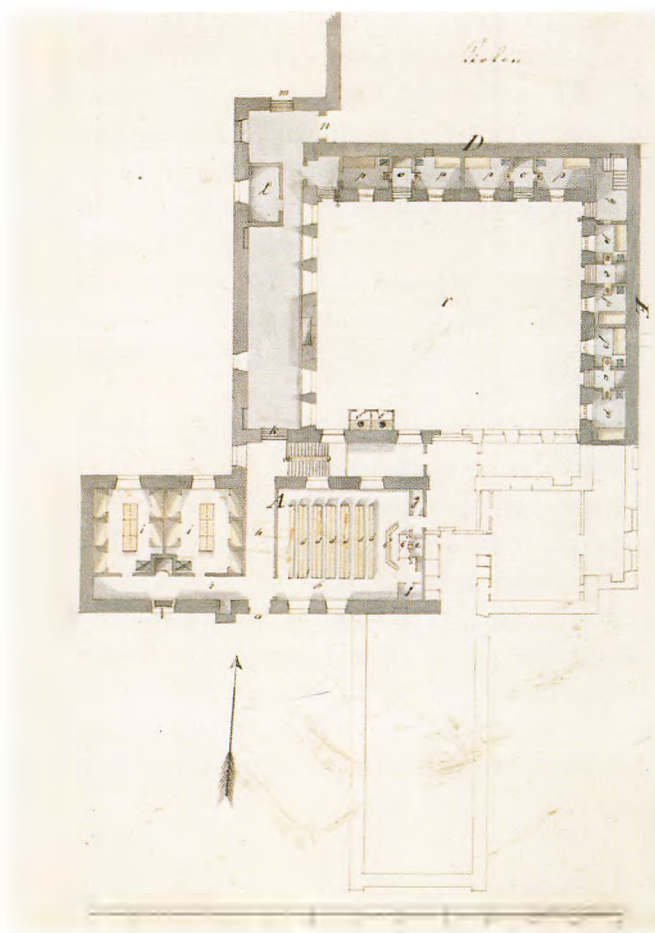
Tabel IV
 Grundrids over Hospitalet efter
 1792

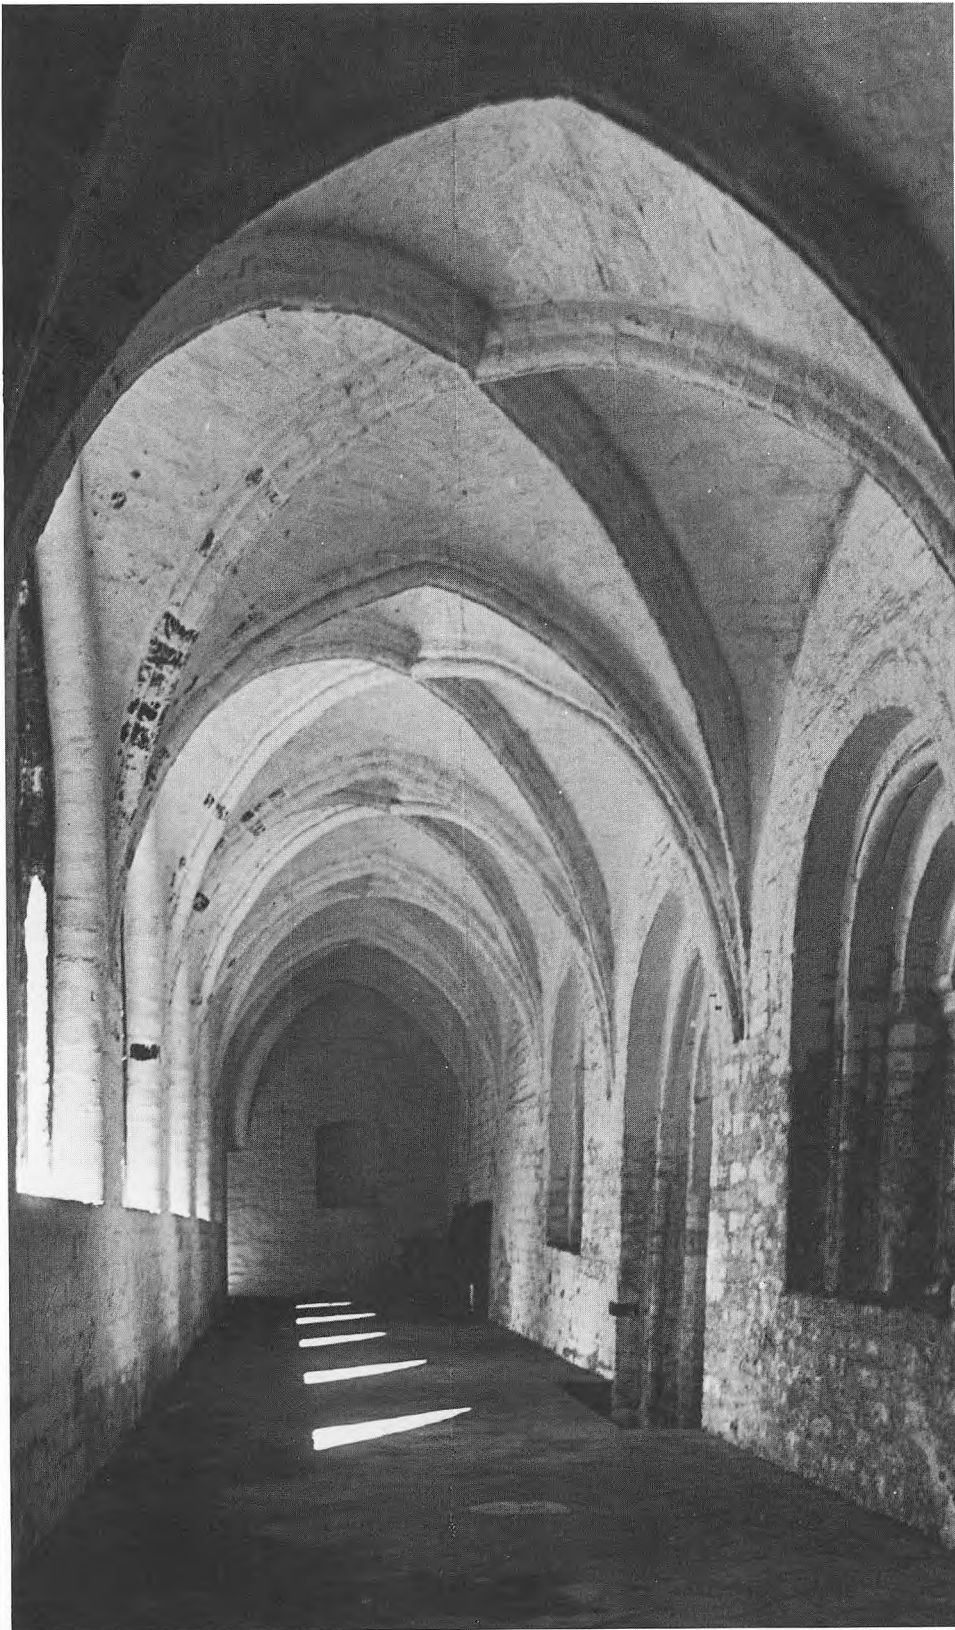
I østre korsgang er indgangspartiet til kapitelsalen bevaret fra 1240'erne. Gangen tilkom o. 1400 og har sine oprindelige hvælvinger bevaret, men gulvplanet er hævet ca. 70 cm. Fra 1799 var dårekisten indrettet her.

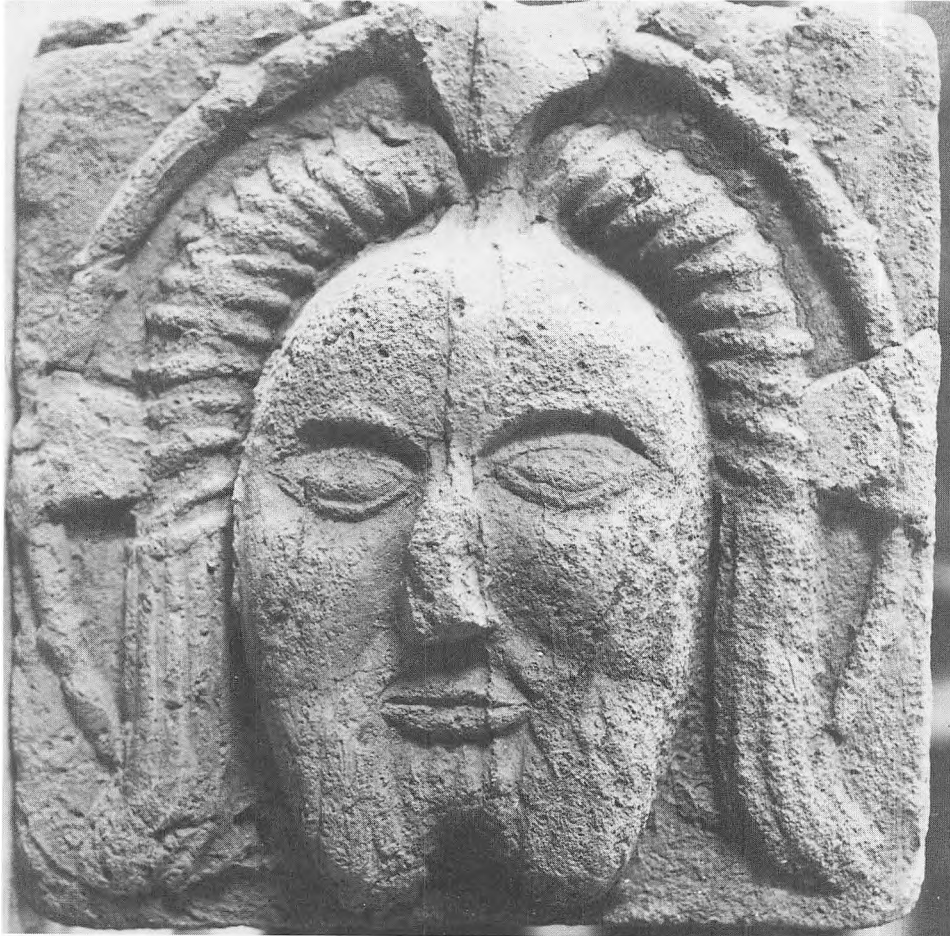
Teglflise med kristushoved i relief, ca. 19×19 cm, indmuret i søndre korsgangs gårdfacade. I kirken er tilsvarende billeder indsat i midtskibets mure over de svære piller, nærmest som en art hvælvingskonsoller, men uden sammenhæng med hvælvene. Den lodrette stribe over ansigtet viser, at støbeformen har været revnet. NM 2.

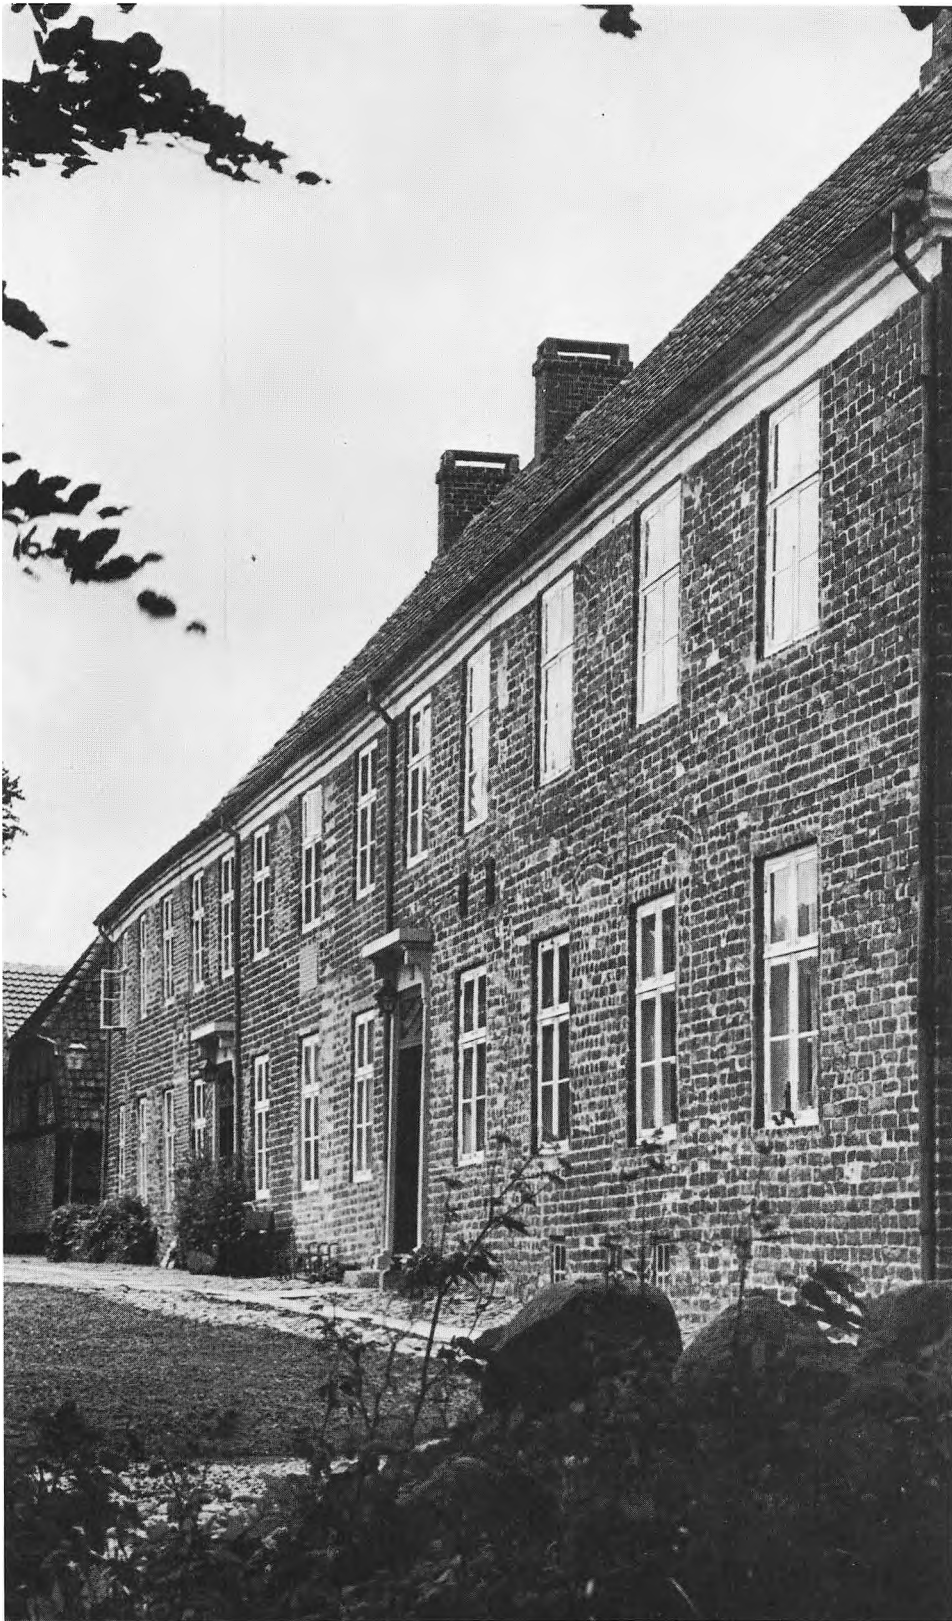
*Sydfløjen fik sin lange, repræsentative facade 1825, da søndre udløberfløj blev brudt ned.
En mindetavle midt i facaden fortæller om bedriften.*

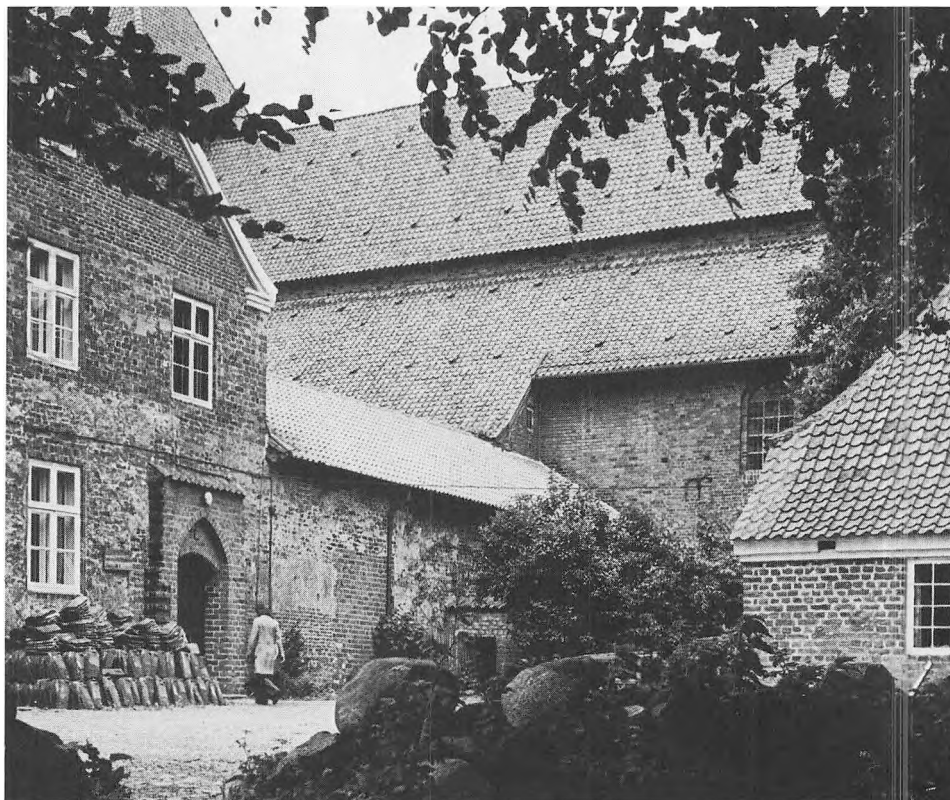
Nærmest sydfløjens vesthjørne er sporene bevaret efter et af de små vinduer, der i overetagen har strakt sig langs hele facaden.

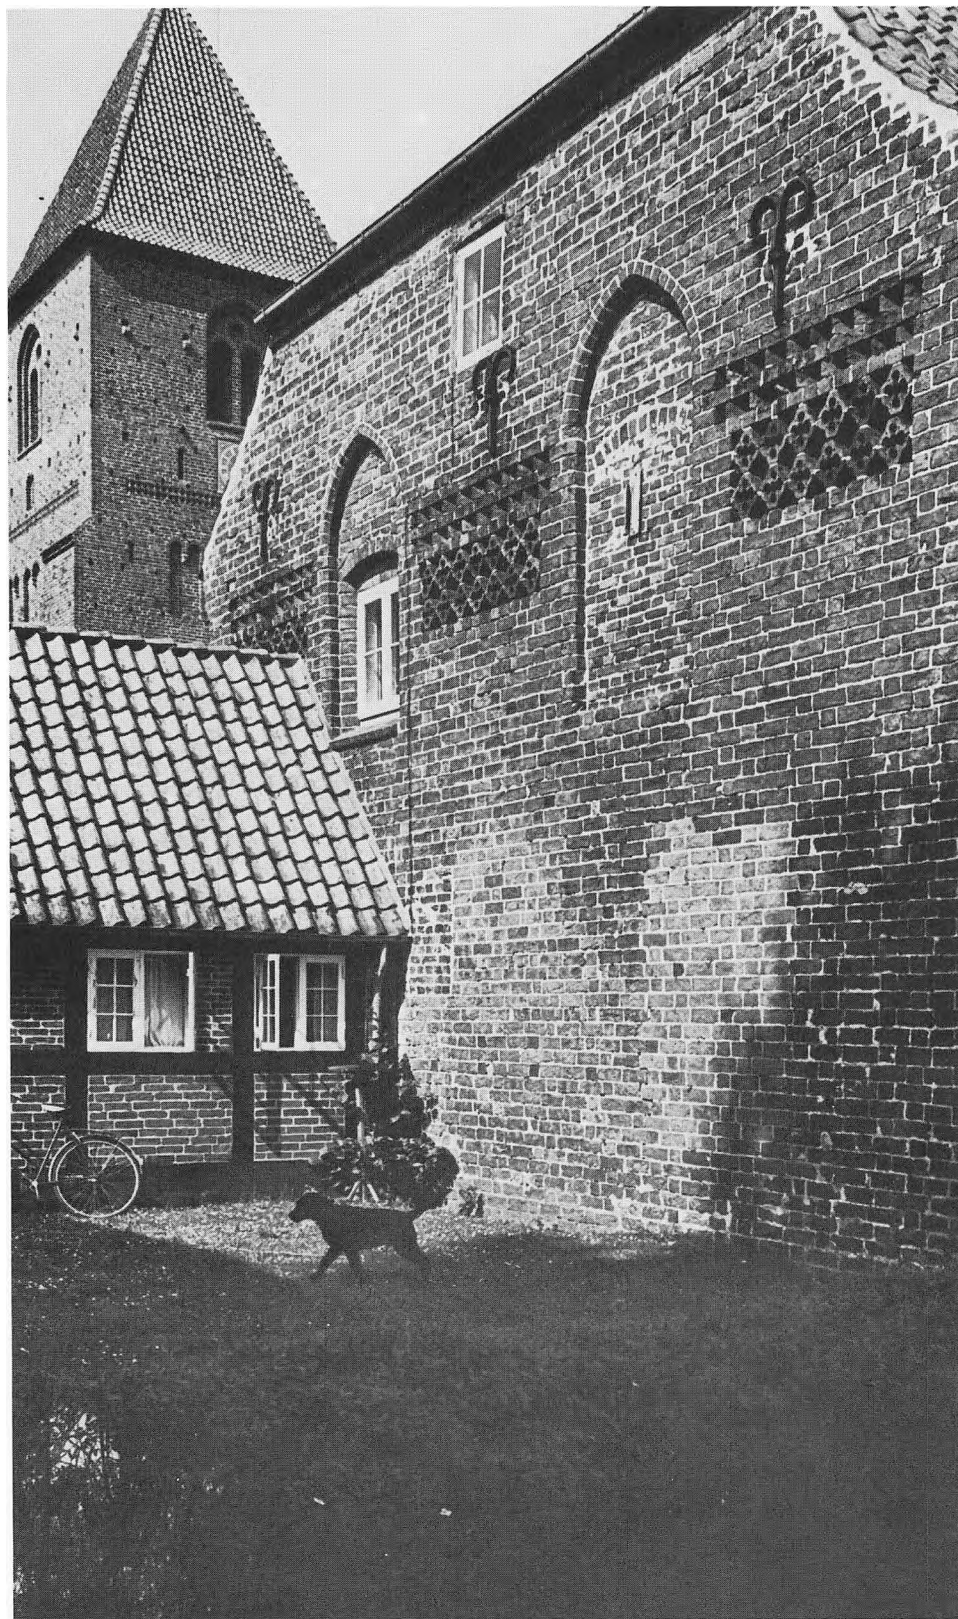
Sydfløjens vestgavl gav oprindeligt et smukt indtryk af klostret set inde fra byen. Gavlen havde da to høje vinduer og kamtakket gavltrekant. Bindingsværkshuset i forgrunden tilhører ikke det middelalderlige anlæg.
