Hans Henrik Engqvist

Tjele

En midtjysk herregårds bygningshistorie

København 1974

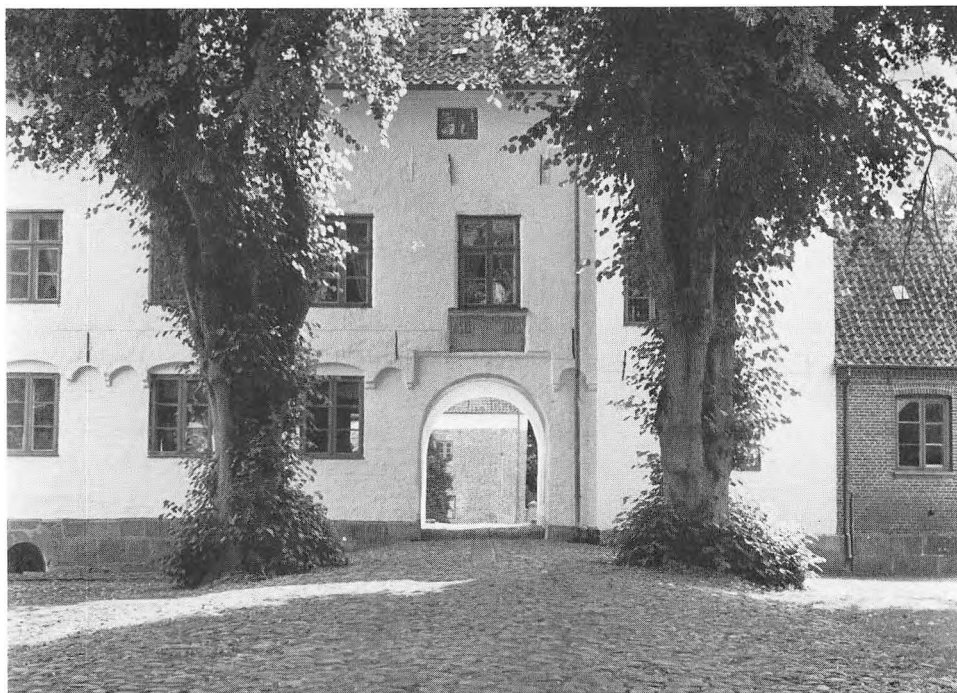
Vestre del af Portsløjens nordside med den vestre tårnagtige udbygning set fra staldgården.

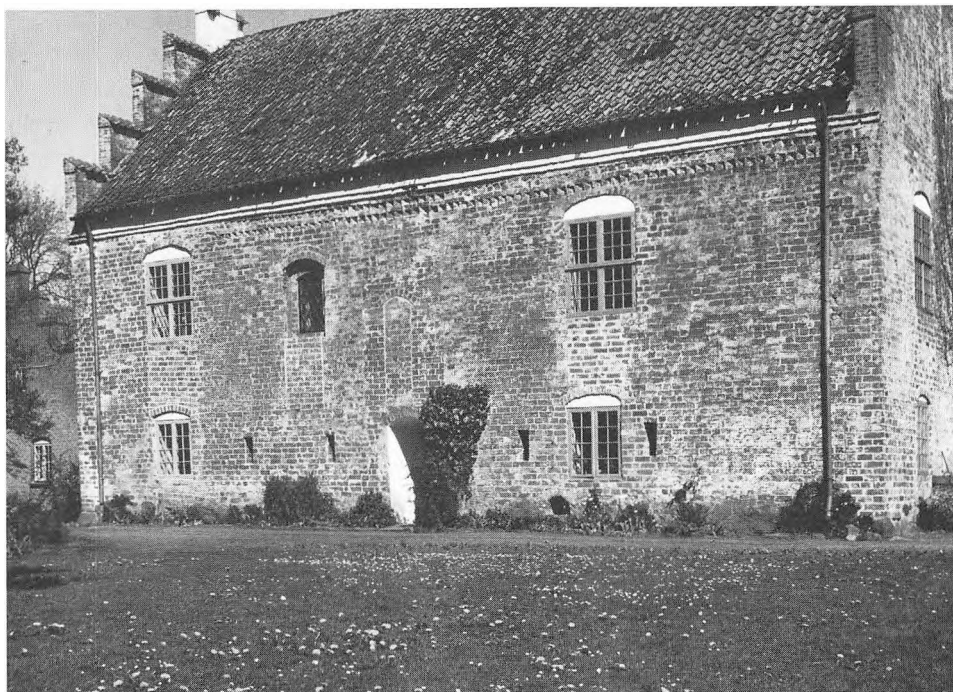
Sønderhusets sydside. Bemærk stueetagens lys- og luftspalter og det opr. vindue i 2. etage.

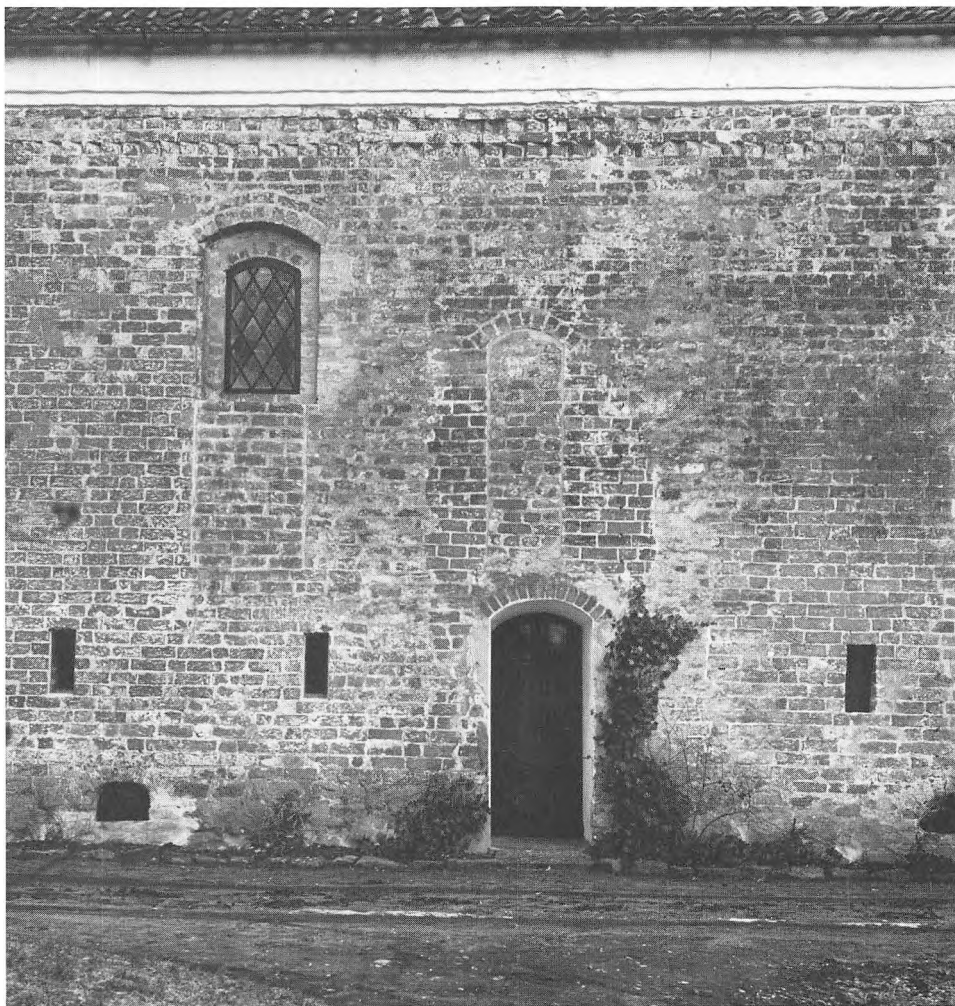
Over den yngre dør i sydsidens stueetage anes døren til hemmelighedskarnappen, hvis bort-huggede mure tegner sig som lodrette bræmmer på hver side af den tilmurede døråbning.

Når man betragter den søndre langside nøjere, vil man omtrent midt på huset udfor øvre etage opdage en lille, knapt 60 cm bred, tilmuret døråbning med et enkelt fladbuestik. Ydermere kan der på begge sider af denne døranes to ca. 42 cm brede lodrette bræmmer af uregelmæssigt, delvist overpudset murværk gående fra gesimsen til tre skifter over murfodens marksten.¹⁶⁾ (Se fot. på næste side). Disse lodrette bræmmer er sporene efter borthuggede halvandenstens mure, utvivlsomt hidrørende fra en lille karnapagtig udbygning, der har været tilgængelig fra stenhusets øvre etage gennem den smalle, nu tilmurede dør. (Se tværsnittet på side 25 og skråprojektion på side 32). Udbygningen, der sikkert har fungeret som privét (hemmelighed), må have

været båret af sidemurenes nedre partier, der synes at have været udformet som konsoller, hvis underste munkestensskifte blev støttet af fremspringende granitsten, medens de øvrige 6–7 skifter hver især kragede et lille stykke frem over det underliggende. Karnappen har været dækket af et halvtag, der må have udgjort en direkte fortsættelse af husets søndre tagflade, hvilket bl.a. ses deraf, at de partier af gesimsens savskifter, der ligger lodret over udbygningen, har en divergerende udformning, som tyder på, at de er indføjjet

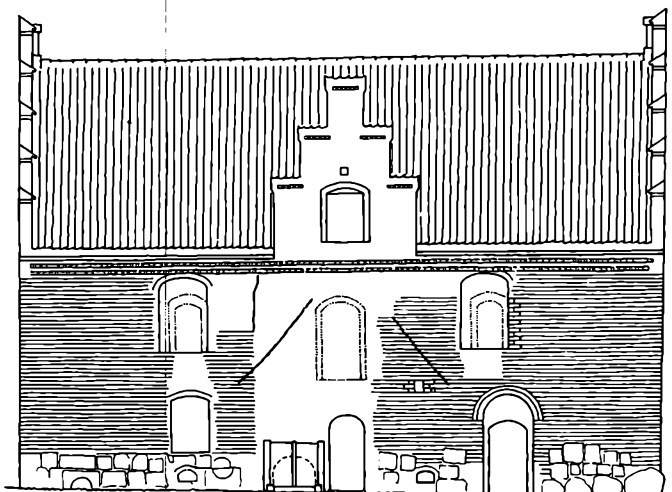
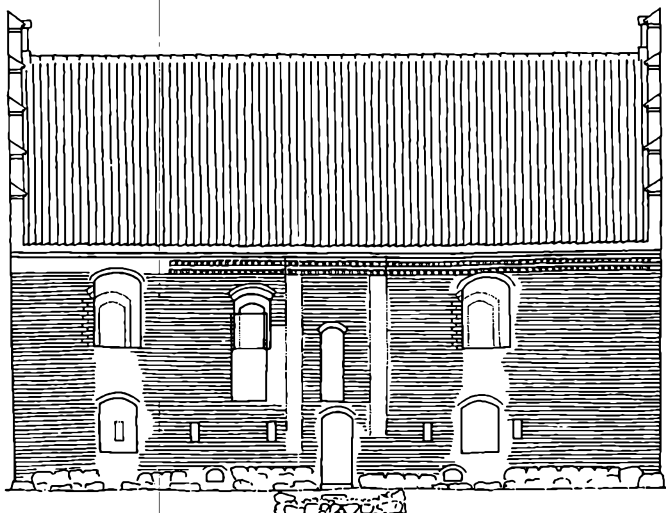
Opmåling 1:200 af Sønderhusets langsider. Opr. murværk vist med optrukne fuger. På gårdsiden (øverst) ses den opr. dør til den nedre etage (fladbuget i rundbuget spejl) og den af skal-muringen skjulte dør til boligetagen (prikket) samt til højre herfor det eneste synlige bjælkehul fra svalen. I de oprindelige vinduers bevarede false er de enkelte sten indtegnet.

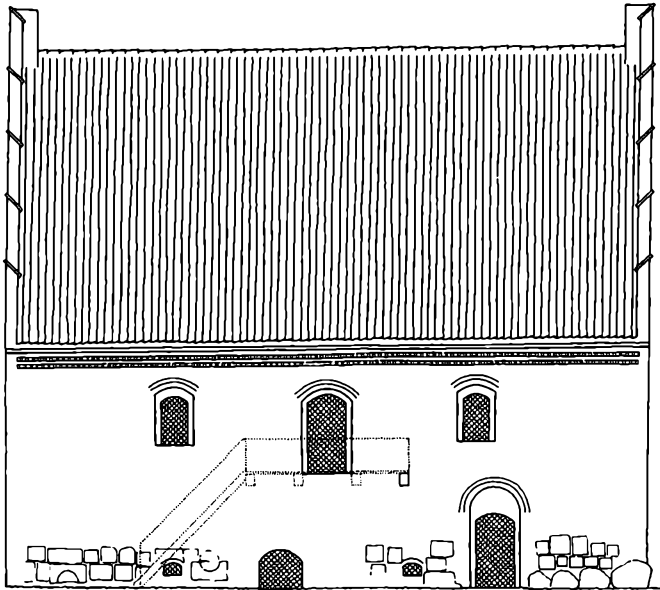
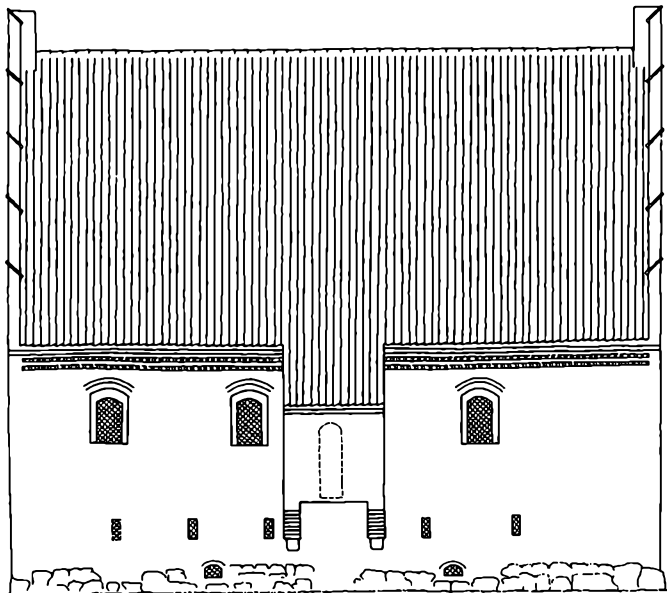
Sønderhusets langsider i deres oprindelige skikkelse. Mål 1:200. Gårdsiden (nord) øverst.

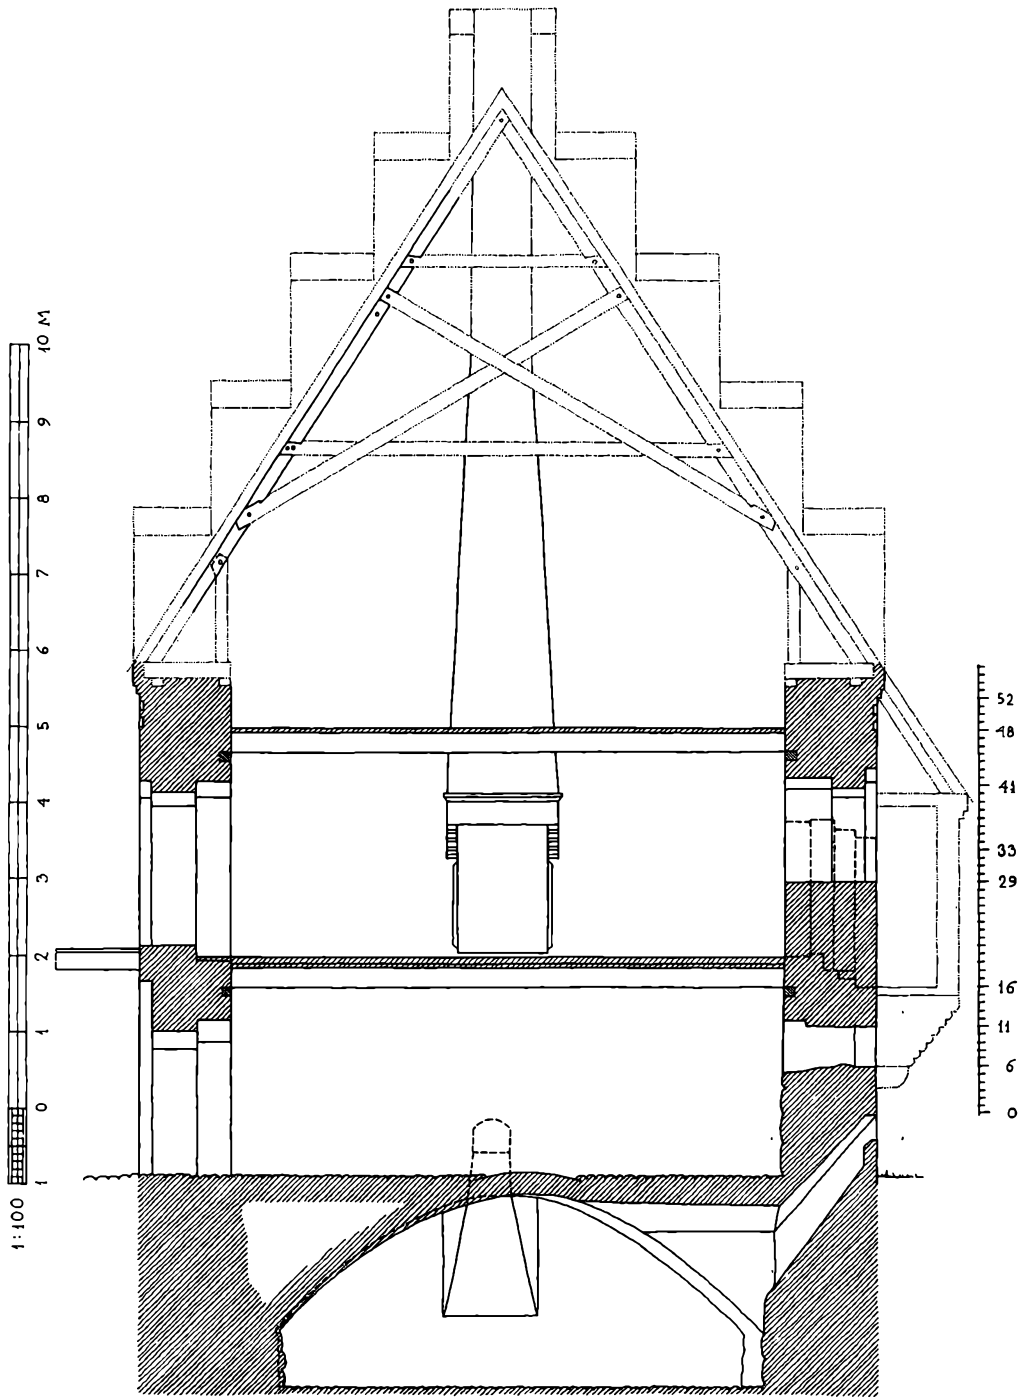
Rekonstrueret tværsnit på grundlag af opmåling. Mål 1:100. Gårdside (nord) til venstre.

Som alt nævnt udgjorde gårdsidens svale med sin udvendige trappe og den nu tilmurede dør den eneste adgang til husets øvre stokværk. Den oprindelige højde var her ca. 2,7 m målt fra gulvet til bjælkelagets underside. Ved en senere ombygning blev dette bjælkelag – som tidligere berørt – hævet omkring

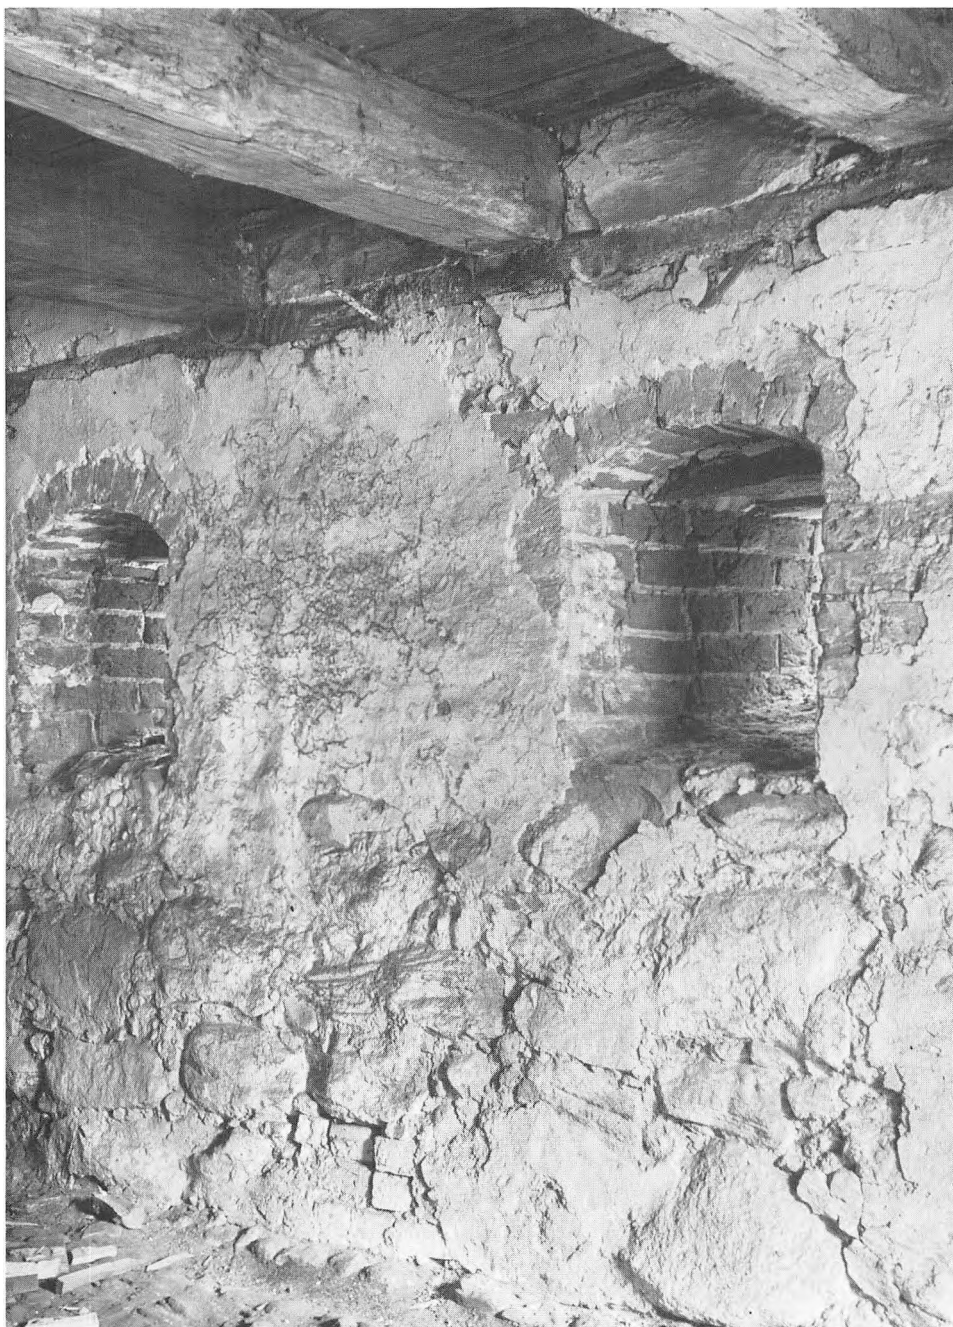
Del af underetagens magasinrum med to af nordsidens tragtformede lys- og luftspalter.

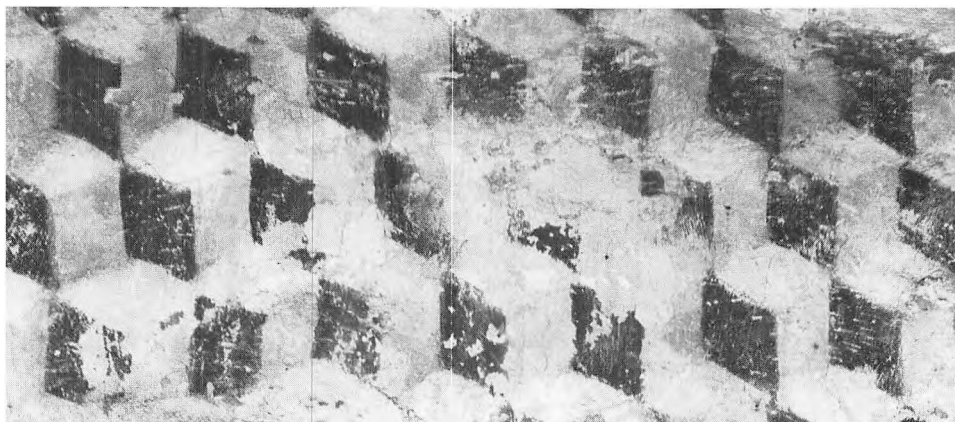
Kalkmalet perspektivisk terningmønster fra vestgavlen i vestre rum (familiens dagligstue).

Den formodede dagligstue (det vestre rum) har haft tre vinduer, et mod nord og to mod syd. Man kunne tænke sig, at den store seng, der var stuens vigtigste inventar, har været anbragt på den brede pille mellem de to sydvinduer; det ville i alle tilfælde give en sandsynlig forklaring på vinduesplaceringen. Kaminen i vestgavlen, hvoraf kun den ene side blev fremdraget, synes at have svaret til den ovenfor beskrevne i østgavlen.

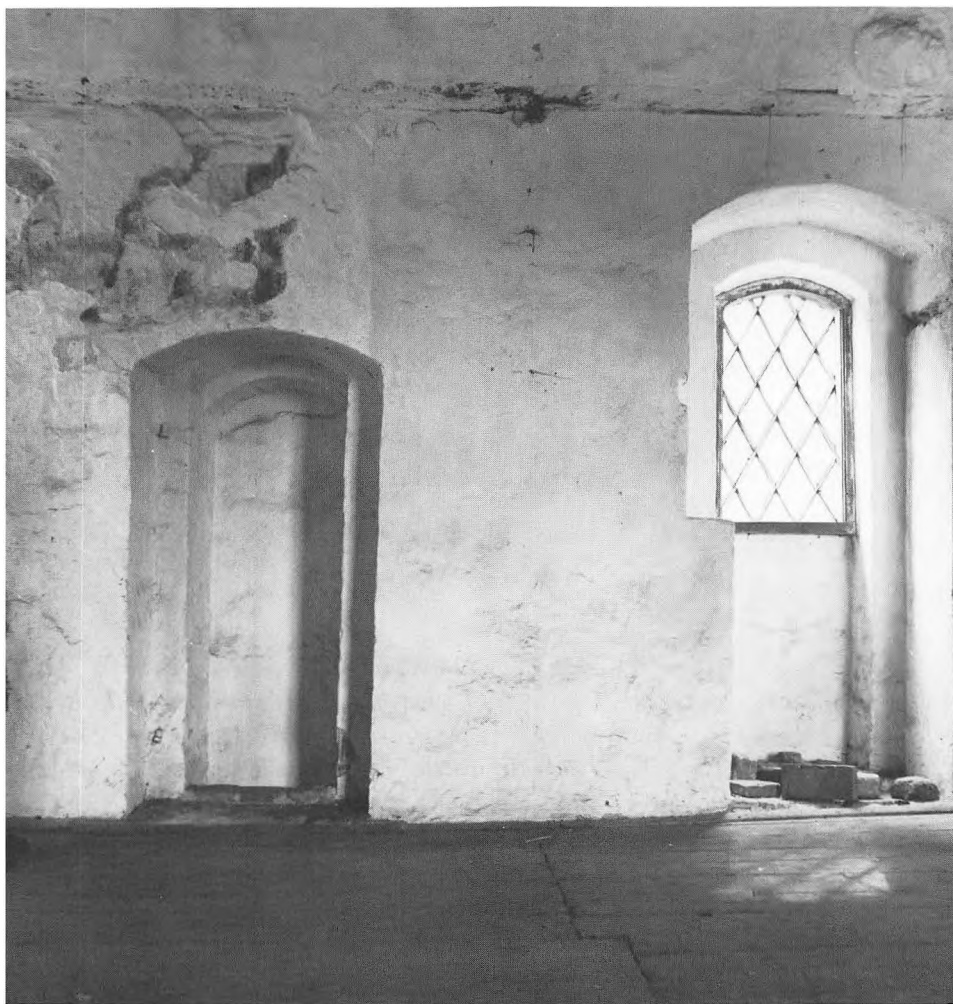
Dør til hemmelighed og oprindeligt vindue (som senere er ændret til en dør) i boligetagen.

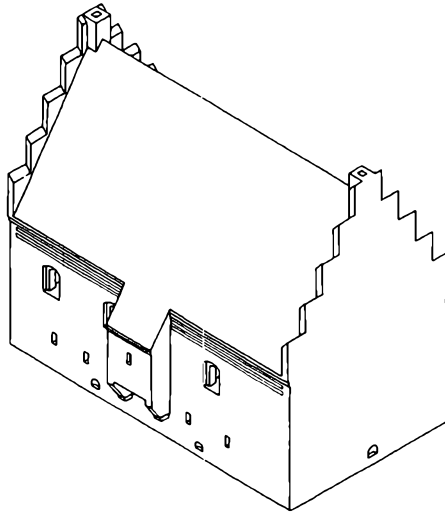
Sønderhuset i dets opr. skikkelse set fra sydøst.

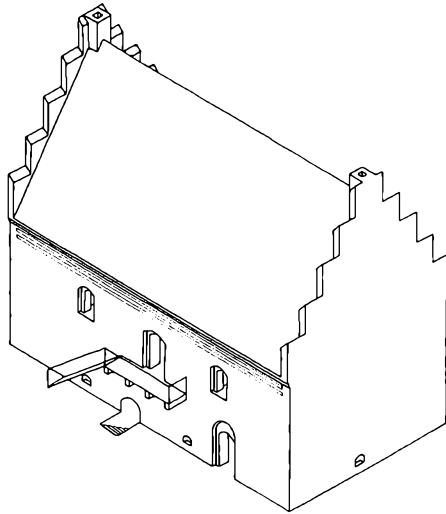
Sønderhuset i dets opr. skikkelse set fra nordvest.

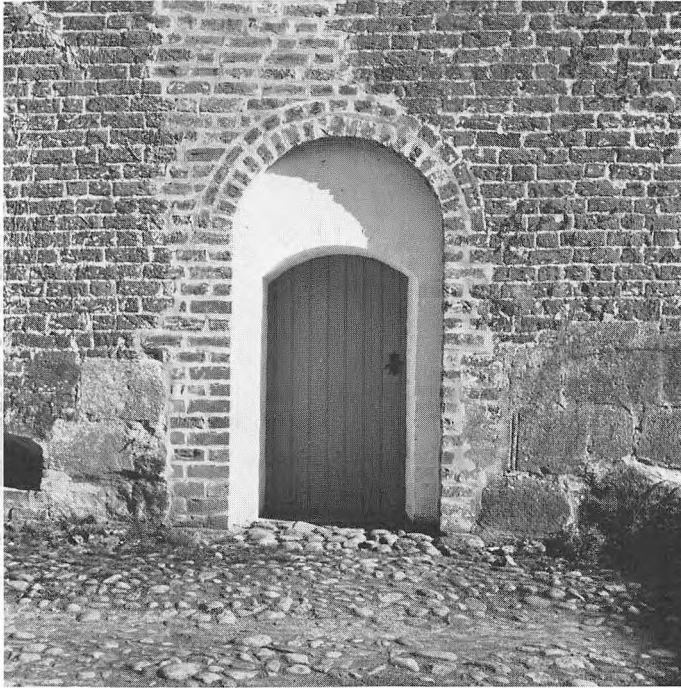
Den opr. dør (med rundbuet spejl) til underetagens magasinrum.

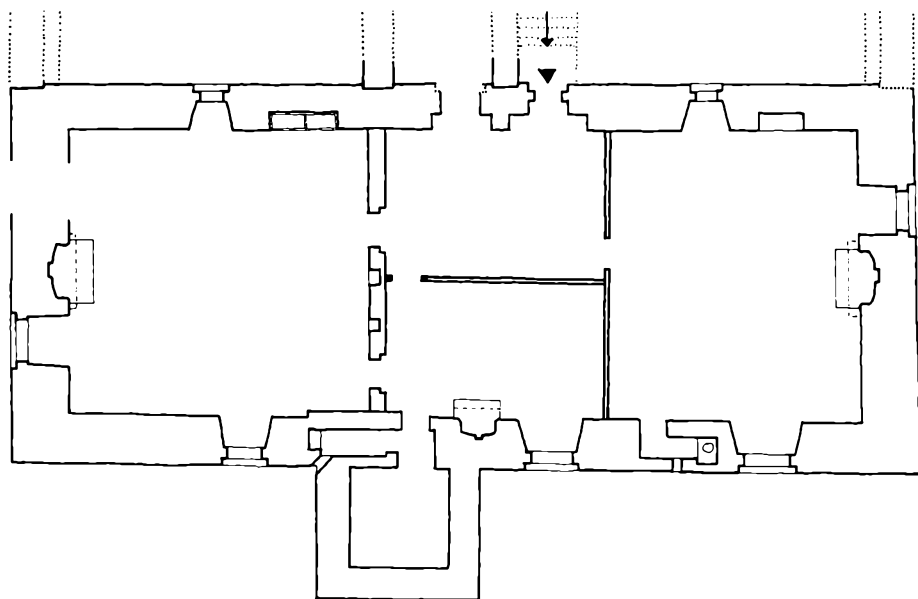
Rygaard. Rekonstruktion 1:200 af boligetagen i det nordre hus. (Nat.mus. herreg.unders.).

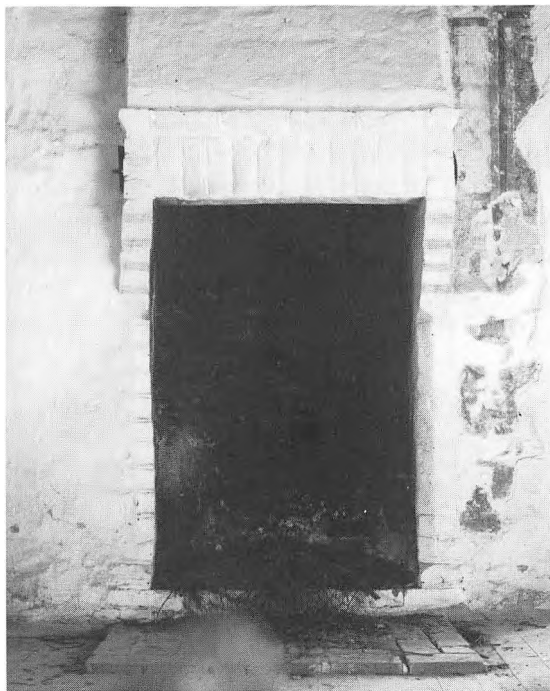
Kamin i overetagens østgavl. Delvis rekonstr. ca. 1960.

skifter høje pande (overligger) og den herover tilbageskrånende kappe.²¹⁾ (Fot. af kamin gengivet på side 39).

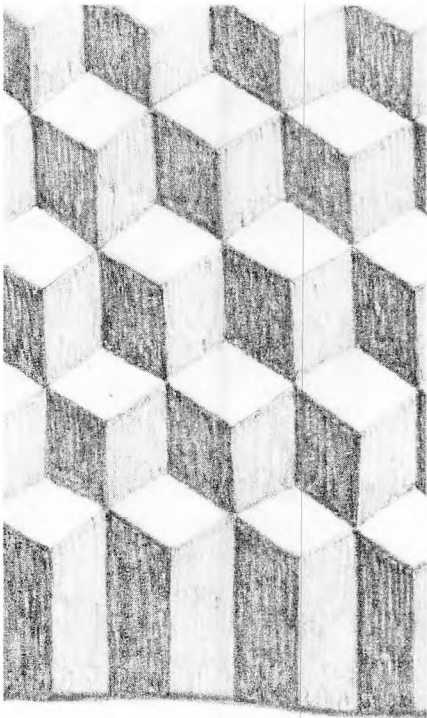
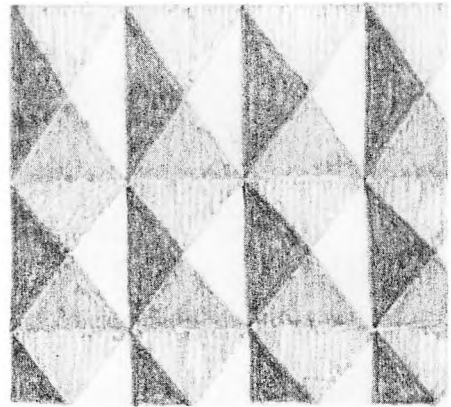
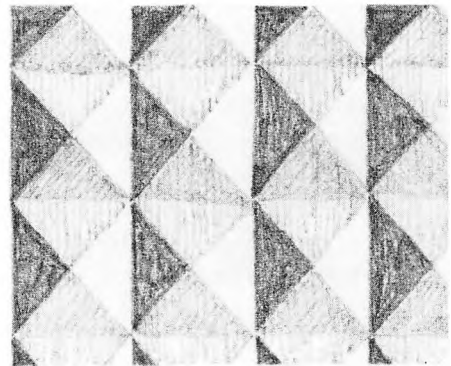
Rekonstruktion af de ældste kalkmalerier. T.v. perspektivisk terningmønster fra nordvæggen i det vestre rum, t.h. pyramidemønster fra det nordøstre hjørne i det østre rum.

Skal man forsøge en datering af Sønderhusets ombygning, vil det være rimeligt at tage sit udgangspunkt i stuens kalkmalede vægdekorationer. Medens de oprindelige terning- og pyramidemønstre hører hjemme i den seneste del af middelalderen, er dekorationen med de ophængte draperier og fyldingspanelerne typisk for renaissance, idet akantusrankernes form og panelernes inddeling antyder en stilistisk placering ved overgangen fra ungrenaissance til højrenaissance. Det kan derfor næppe være helt galt at datere stuens vægdekoration – og hermed Sønderhusets modernisering – til tiden omkring 1560–70. Iøvrigt findes der på den svenske herregård Rydboholm et træpanel fra årene kort efter 1550, som er meget lig Tjeles kalkmalede panel-efterligning.⁴⁵⁾ Hvad de ændrede vinduer angår, er det uden tvivl den senmiddelalderlige vinduestype, som bl.a. kendes fra Spøttrup og Voergaard (ca. 1520), der har været forbilledet (se iøvrigt side 37–38).

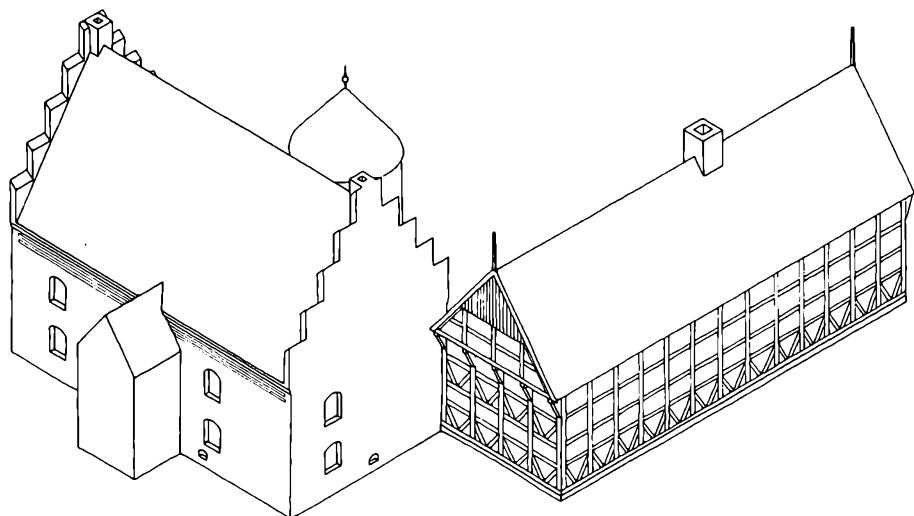
Sønderhuset efter moderniseringen. T.h. den ny bryggers- og borgestuelænge. Omkr. 1570.

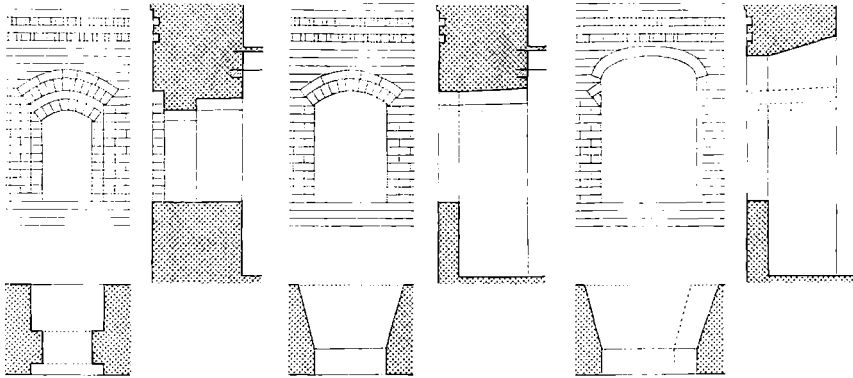
Vinducstyper i Sønderhusets boligetage. T.v. det opr. vindue (1520–30). I midten vinduesformen efter moderniseringen (1560–70), hvor den oprindelige yderfals er bevaret, medens de øvrige false er borthuggede og den indre niche ført ned til gulvet med smigede sider. T.h. det brede kurvehanksbuede vindue (1585–90[?]), hvori de to ældre vinduers venstre fals indgår.

Umiddelbart får man det indtryk, at de store kurvehanksbuede vinduesåbninger, der idag dominerer Sønderhusets ydre, har afløst de oprindelige fladbuede vinduer. Går vi bygningen nøjere efter i sømmene, viser det sig imidlertid, at der mellem de ældste og de nuværende vinduesåbninger har været endnu et vinduessæt, hvilket man kommer frem til på følgende måde: I den nordre halvdel af Sønderhusets øvre etage kan iagttages rester af en kalkmalet dekoration, som er yngre end de sort-grå-hvide terning- og pyramidemønstre, der fra først af dækkede væggene. Disse yngre kalkmalerier står bl.a. ret velbevarede i flere af de kurvehanksbuede vinduesnichers højresider, medens der ikke findes de ringeste spor af bemaling i de samme nichers venstresider. Det er ydermere bemærkelsesværdigt, at dekorationen i vinduesnicherne er afbrudt efter en nogenlunde lige linie ca. 2,2 m over gulvet, og at karakteren af murværk og puds over denne linie er en helt anden end i de nedre dekorerede murflader. (Se fot. på side 47). Har man først fået øje for disse forskelligheder i den håndværksmæssige udførelse, er det ikke vanskeligt at se, at der er en tilsvarende forskel på de enkelte vinduesnichers højre- og venstresider – og denne sidste iagttagelse gælder samtlige vinduer i denne etage – bortset fra det i vestgavlen. Forklaringen på disse forhold kan kun være den, at der i de kurvehanksbuede vinduer indgår den ene side af et lavere og smallere vindue, der ligesom de kurvehanksbuede har været udstyret med indvendige smigede nicher.

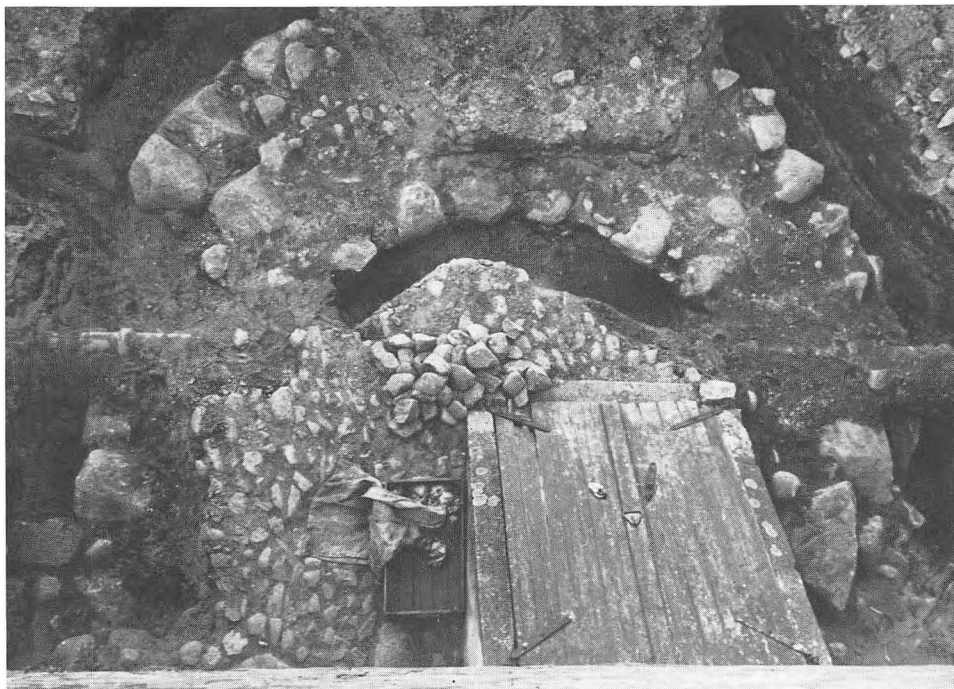
Det fremgravede fundament for gårdsidens runde trappetårn, som opførtes omkr. 1360-70.

Medens de ovenfor beskrevne forandringer og nyindretninger først blev afsløret gennem bygningsundersøgelsen i 1948, gav en synsforretning fra 1685⁴³ et praj om, at der engang havde været trappetårn på Sønderhusets gårdside. Der blev derfor gravet i gården ud for den tidligere omtalte skal-muring, og blot et spadestik under den nuværende brolægning fremkom ganske rigtigt et svært kampestensfundament, der tydeligt nok havde båret et rundt trappetårn. (Opmåling på side 44, fot. herover).

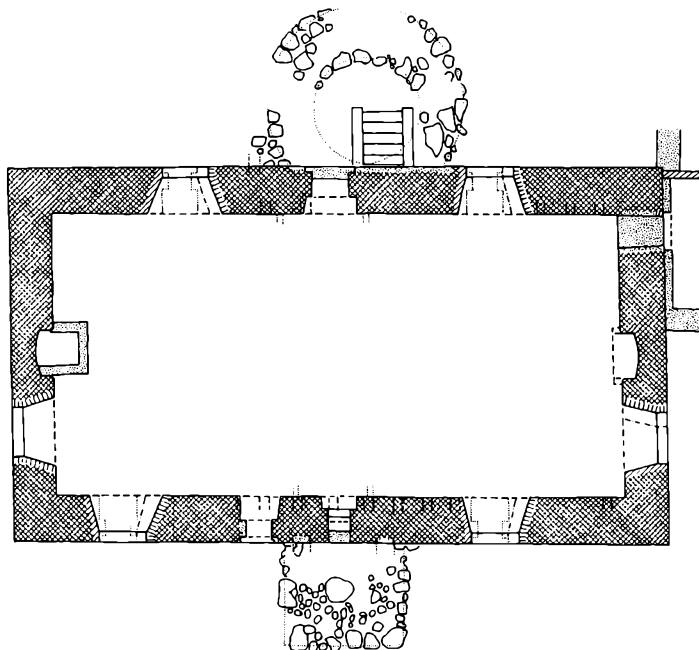
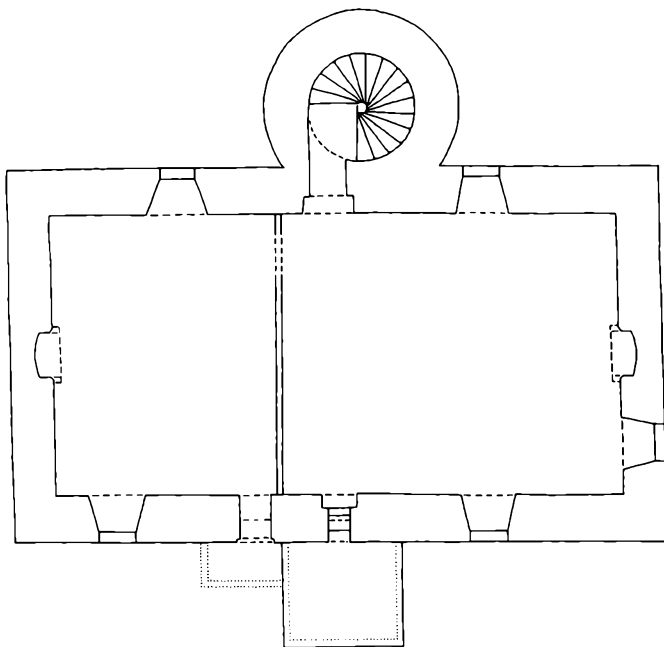
På foregående side opmåling 1:200 af Sønderhusets overetage med de fremgravede fundamenter af gårdsidens runde trappetårn og den kvistagtige udbygning mod haven. Herover rekonstruktion af Sønderhusets overetage efter moderniseringen 1956-70. Mål 1:200.

Udstrækningen af den fragmentarisk bevarede yngre vægdekoration (som vil blive beskrevet senere) synes at vise, at den øvre etage nu var opdelt i to rum, et større næsten 9 m langt mod øst og et mindre ca. 6 m langt mod vest. Indgangen til det store østre rum var gennem den oprindelige dør i gård-siden, hvor det murede vindeltrappetårn havde afløst den åbne svale med sin primitive trætrappe, medens den forhenværende hemmelighedsdør i rum-mets modsatte langvæg førte ud til et lille kammer i den nyopførte kvist- eller tårnagtige tilbygning mod syd. De to oprindelige vinduer i den nordre og søndre langmur var som beskrevet gjort større og havde fået nicher med smigede sider ind mod rummet, og samtidig var et tredje vindue af lignende type åbnet i den tidligere vinduesløse østgavl. Endelig kan det ses, at den oprindelige kamin i gavlen stadig var i brug. I det mindre vestre rum, på hvis vægge der skal være iagttaget ubetydelige rester af en bemaling med røde og gyldne farver⁴⁴, var de to vinduer – et i hver langmur – som nævnt gjort større, medens det tredje var ændret til den dør, der gav adgang til den nye hemmelighed på sydsiden. (Se planrekonstruktion på næste side).

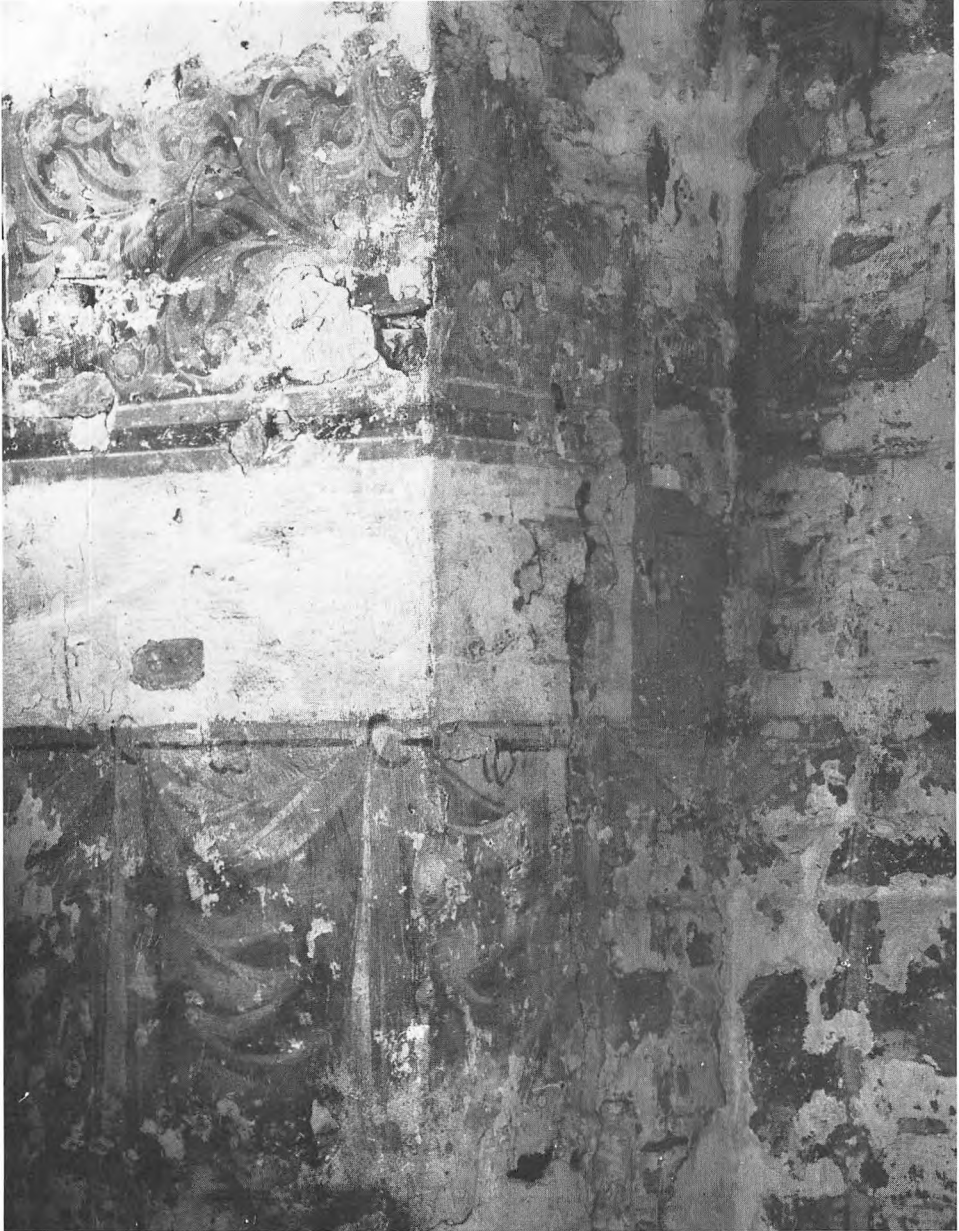
Kalkmalet vægdekoration fra omkr. 1560–70 i det østre rum (stuen) i Sønderhusets moderniserede boligetage. Fotografiet viser det sydøstre hjørne med den søndre side af østgavlens vinduesniche. Foruden ses de ophængte draperier, herover den vandrette bort med de her næsten totalt forsvundne englehoveder (i hjørnet til højre anes en af de søkler, der bærer de fagdelende pilastre) og øverst et panelfelt med akantusløvværk.

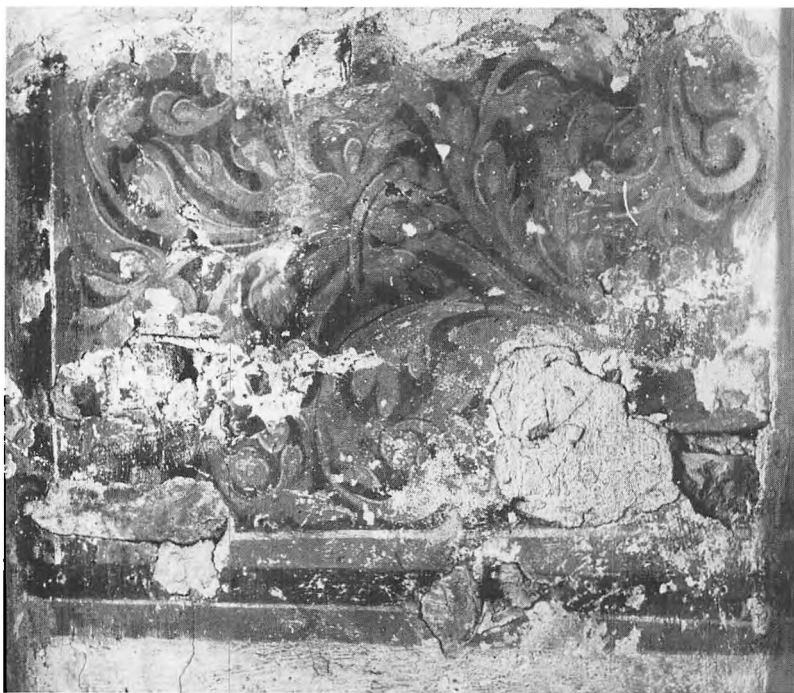
Feltet fra østgavlens søndre vinduesniche med de flot svungne akantusranker.

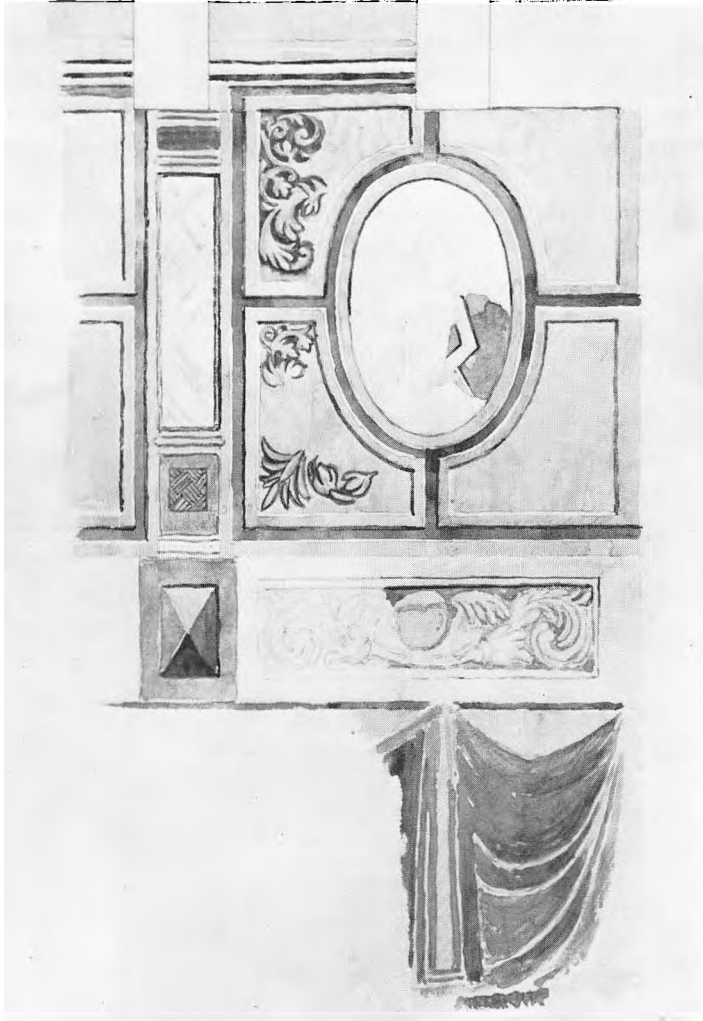
Kalkmalet vægdekoration i det østre rum (stuen) i Sønderhusets omkr. 1560–70 moderniserede boligetage. Sammentegning af forskellige fragmenter i deres rette sammenhæng, foretaget på Tjele i 1948. Mål 1-20.

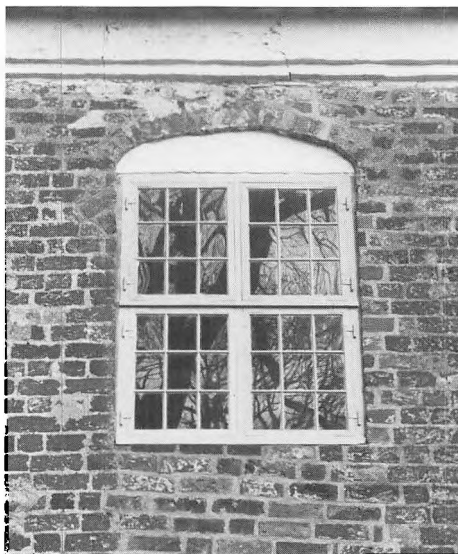
Sønderhusets sydvestre vindue, i hvis venstre side der indgår en 12 skifter høj fals samt lidt af fladbuestikket hidrørende fra det oprindelige vindue.

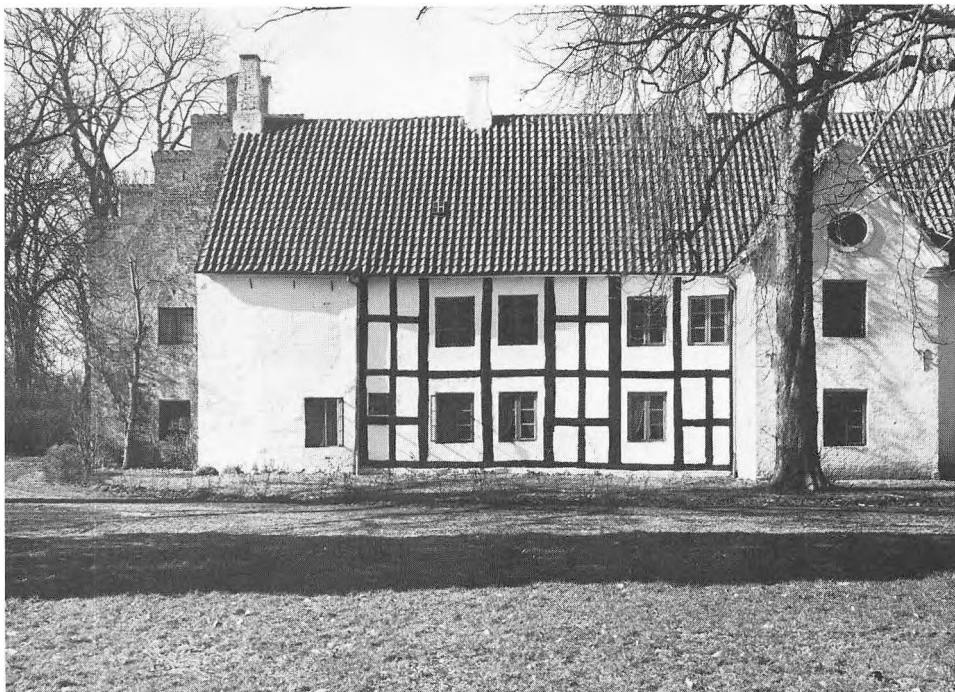
Den lave østlænge set fra haven. T.v. Sønderhusets gavl, t.h. den karnapagtige udbygning.

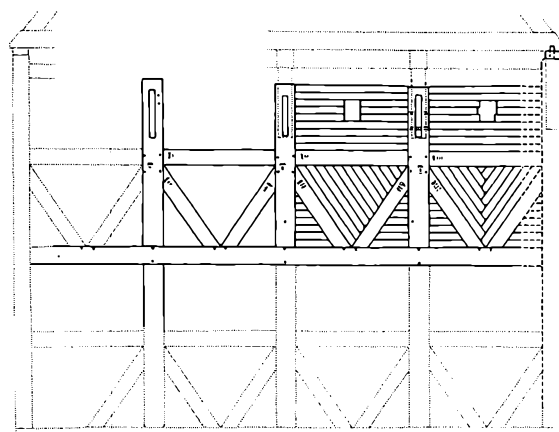
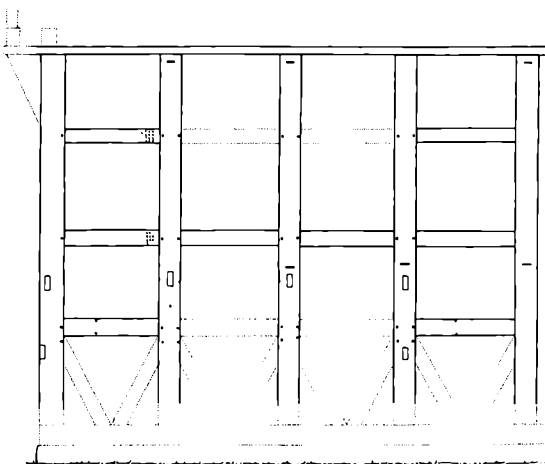
1:100 10 M

Opmåling 1:100 af bryggers- og borgestuelængens bindingsværk. Øverst sydgavlen og herunder de fire sydligste fag af østsiden. Gavlens underetage rekonstrueret (en skråstiver glemt).

Det bevarede bindingsværk i havesiden, der udgør den oprindelige længes seks sydligste fag, er opbygget af 11"-14" brede egestolper, som er gennemgående fra fodtømmer til tagrem. (Opmåling på side 52). De enkelte fag,

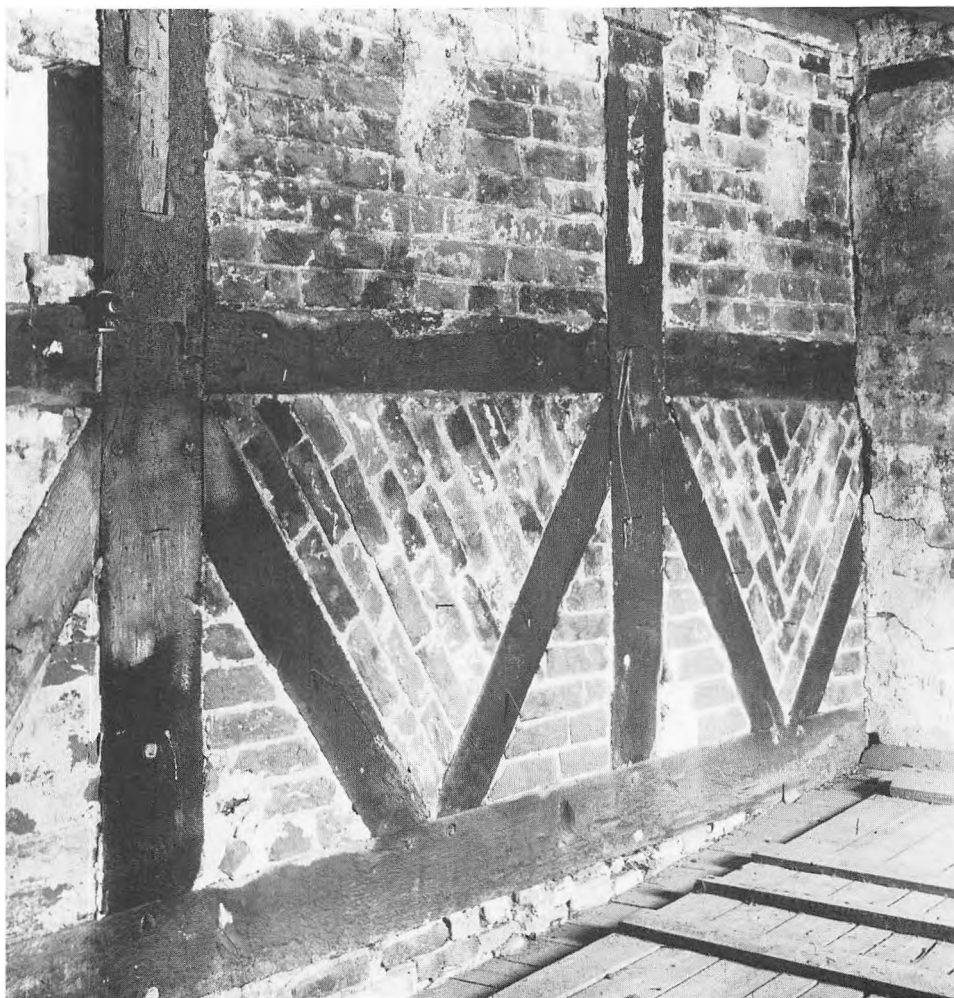
Del af bryggers- og borgestuelængens oprindelige sydgavl. Foroven i stolperne ses taphullerne efter de knægte, der i fordums tid støttede den udkragede gavltrekant.

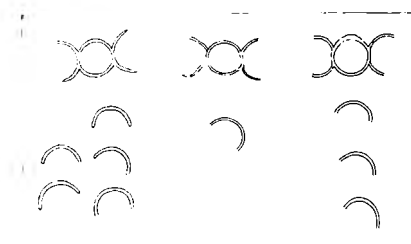
Tømmernumre fra sydgavlen (3, 1 og 5).

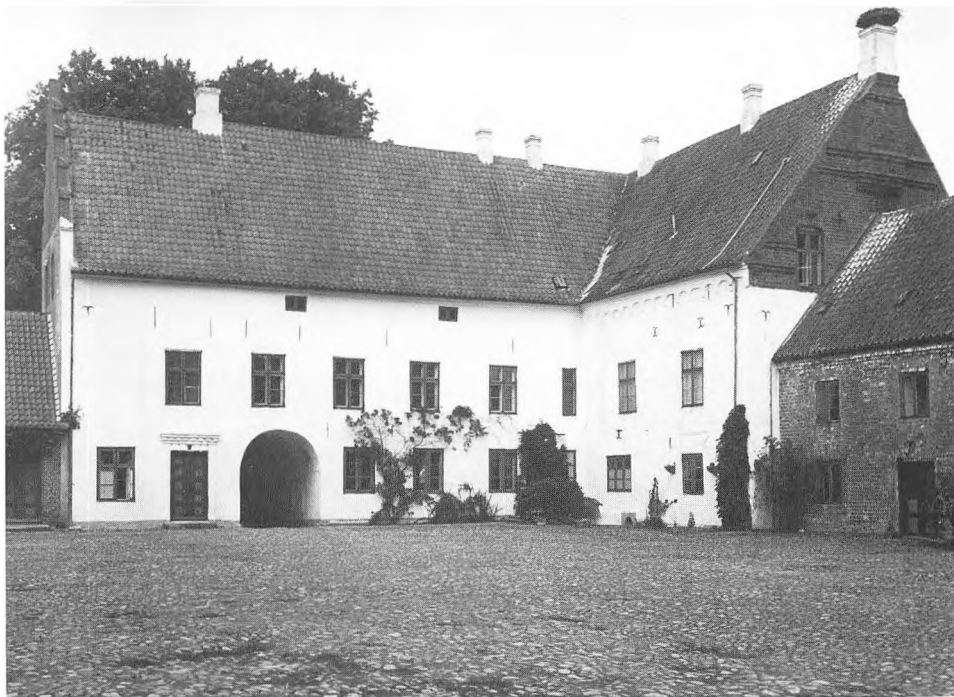
Jørgen Skrams hovedbygning set fra borggården. T.h. den nordre ende af den lave østlænge.

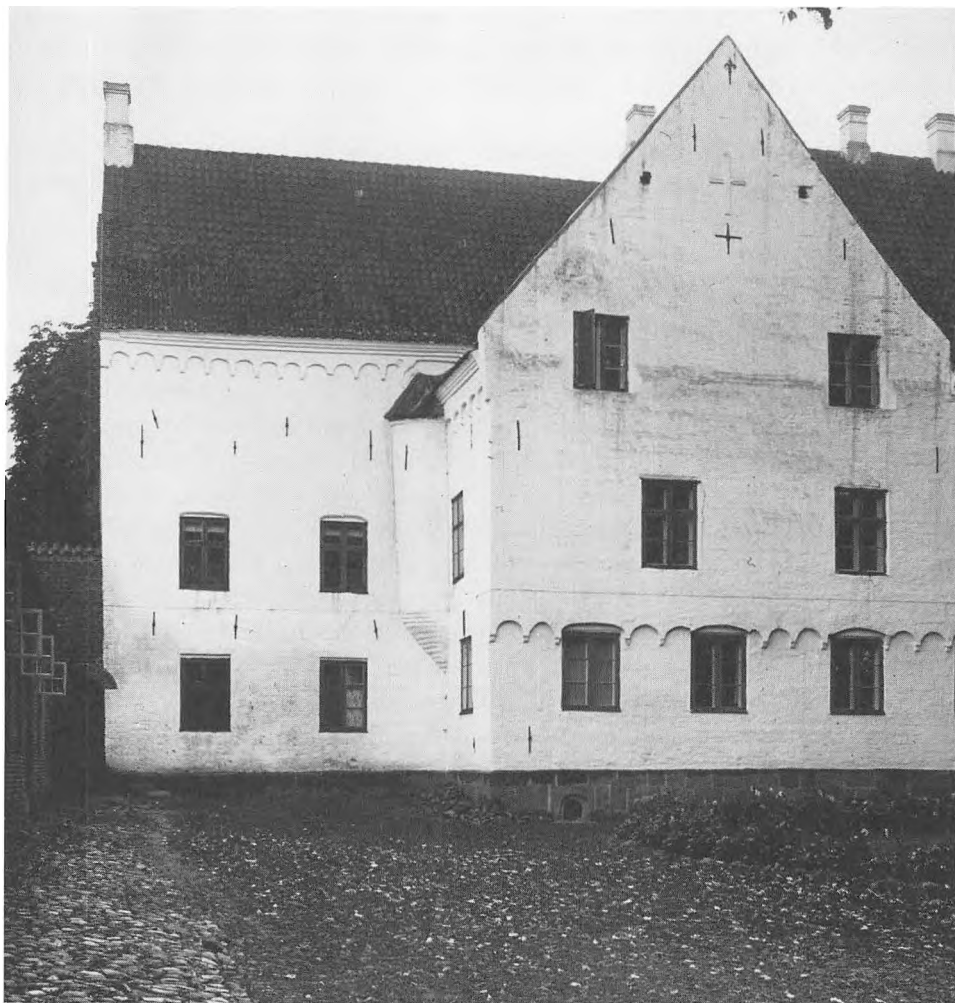
Nordgavlen og Tårnet (den østre udbygning) på Jørgen Skrams østre hus. I det indadgående hjørne ses vindeltrappen, der forbinder kamrene i Tårnets 2. og 3. stokværk.
