Hans Henrik Engqvist

Tjele

En midtjysk herregårds bygningshistorie

København 1974

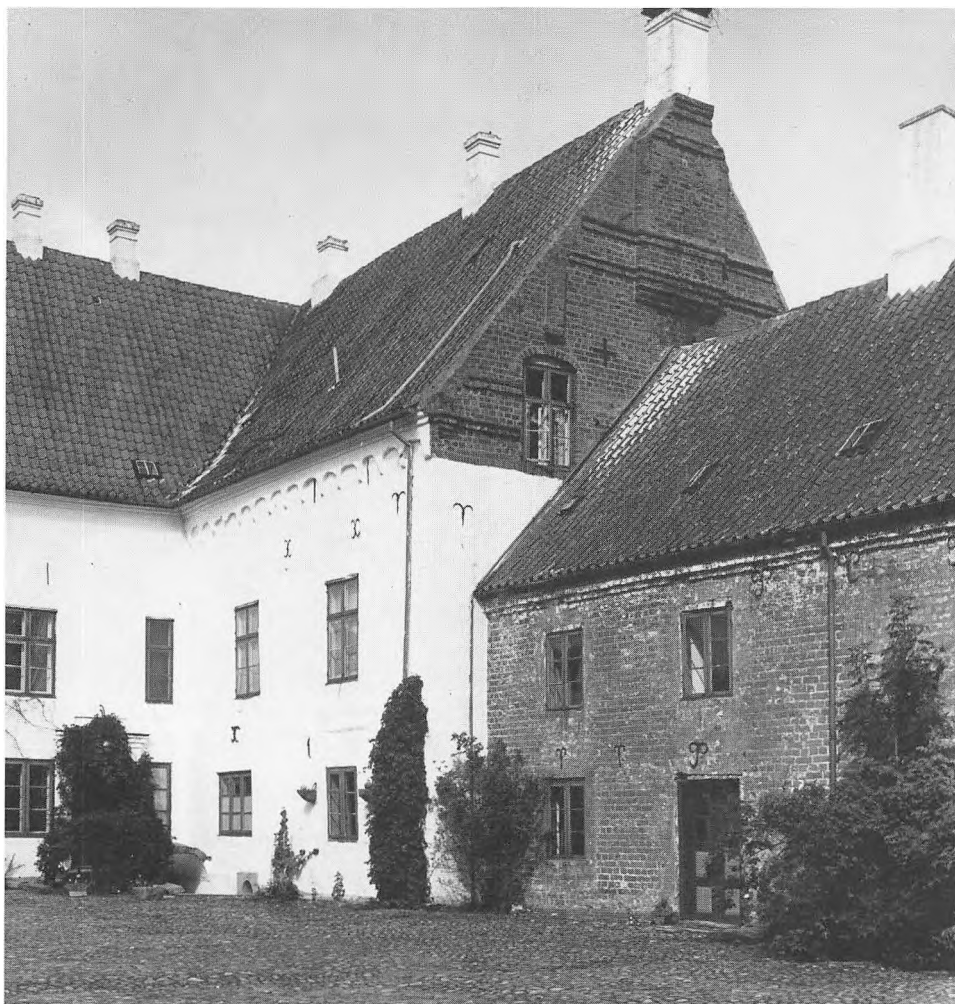
Det østre hus' vestside og sydgavl. Til højre den lave østre længes grundmurede gårdside.

Heldigvis har vejr og vind faret lempeligere frem mod sydgavlen, hvis oprindelige murværk står nogenlunde uændret – bortset fra gavlkammen over tagfladerne, der er gået til i tidens løb. (Se fot. på næste side). Fem lodrette lisénagtige fremspring og tre vandrette dobbeltbånd pryder her gavltrekantens murflade. Dobbeltbåndene omfatter to murede lister med en mellemliggende murflade. Listerne, der har samme profil som de nederste led i gesimserne over langsidernes rundbuefriser, er forkrøppet om de lodrette liséner. Det midterste lisénagtige fremspring, der er meget bredt, krager frem fra murfladen på tre afrundede skifter umiddelbart under det andet dobbelt­bånd, d.v.s. lige over den med sydgavlen sammenbyggede østre længes tagryg. Af de lave yderste liséner er nu kun den vestre bevaret. Den er placeret få cm inden for gavlhjørnet, båret af en muret konsol af formsten. De mellemste liséner har formentlig gået længere ned, før de nuværende gavlvinduer, der synes at være af en væsentlig yngre dato, blev etableret. Det er iøvrigt tydeligt, at det nederste dobbeltbånd, der nu brydes af bryggers- og borgestuelængens tag, fra først af har været gennemgående i

hele gavlens bredde, hvilket umiddelbart kunne tyde på, at det høje østre hus var opført før bryggers- og borgestuelængen fik sin nuværende længde.

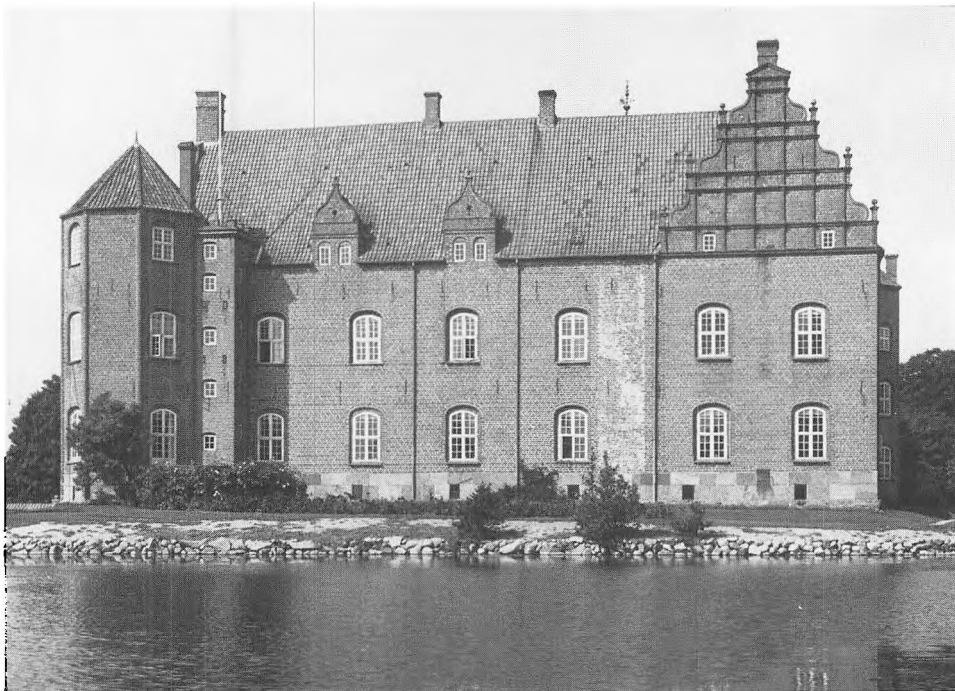
Katholm set fra øst. Nordfløjens gavlf og de murede kviste giver et indtryk af, hvordan gavlene på Tjeles østre hus og de forsvundne kviste på portfløjen kan have taget sig ud.

Selvom det ikke hidtil har været muligt at udpege direkte forbilleder for Tjeles renaissancegavle, der iøvrigt må regnes blandt de ældre i dette land, genkendes mange enkelttræk fra tidens gavlglade arkitektur. Den få år yngre østgavl på Katholms nordfløj (dateret 1591) er nok den, der kommer Tjeles gavle nærmest – især hvad angår Tårnets gavlf med de mange spinkle liséner og krydsende profilbånd. (Se fot. af Katholm herover).

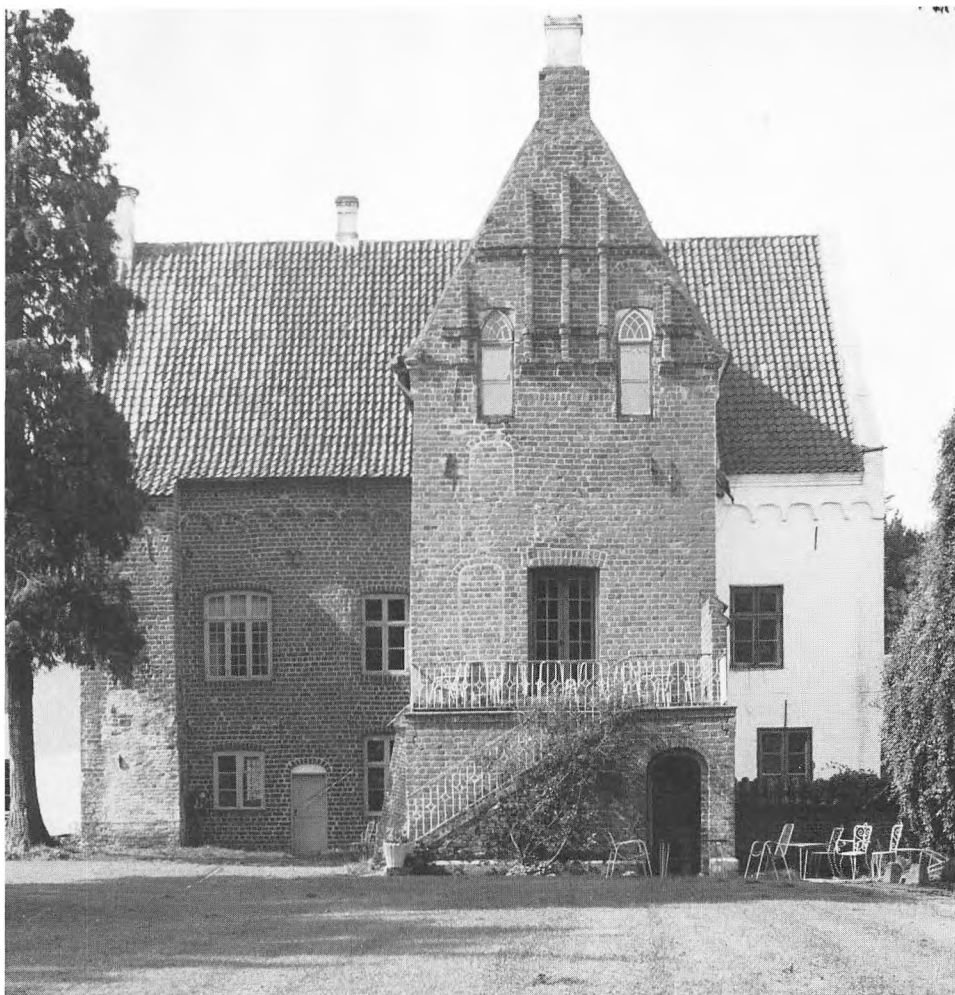
Det østre hus med Tårnet set fra øst. Bemærk gavltrekanterens bånd og pilastre, de små tilmurede, kurvehanksbuede vinduer og hemmeligheden til venstre i billedet.

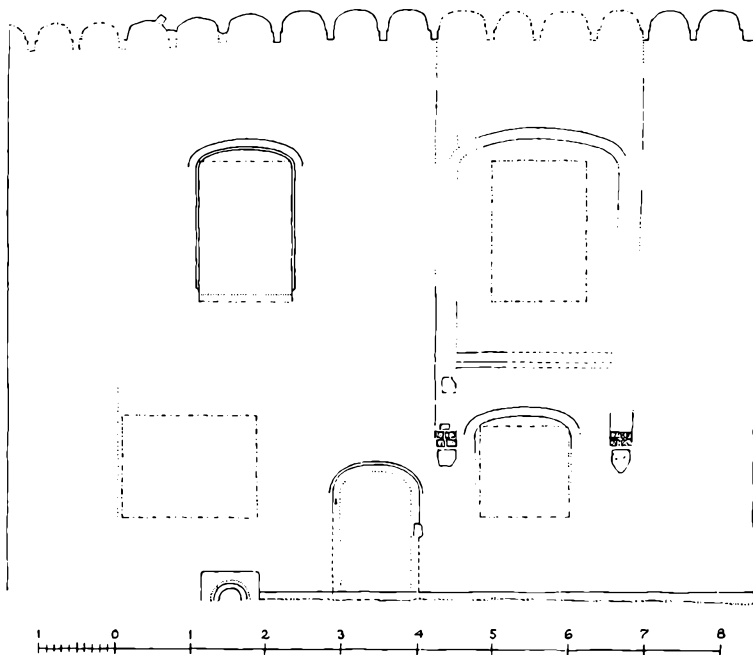
Det østre hus' vestside med sporene af fruerstuens hængende karnap, den tilmurede dør til det gamle køkken og det oprindelige vindue foroven til venstre. Opmåling 1:100.

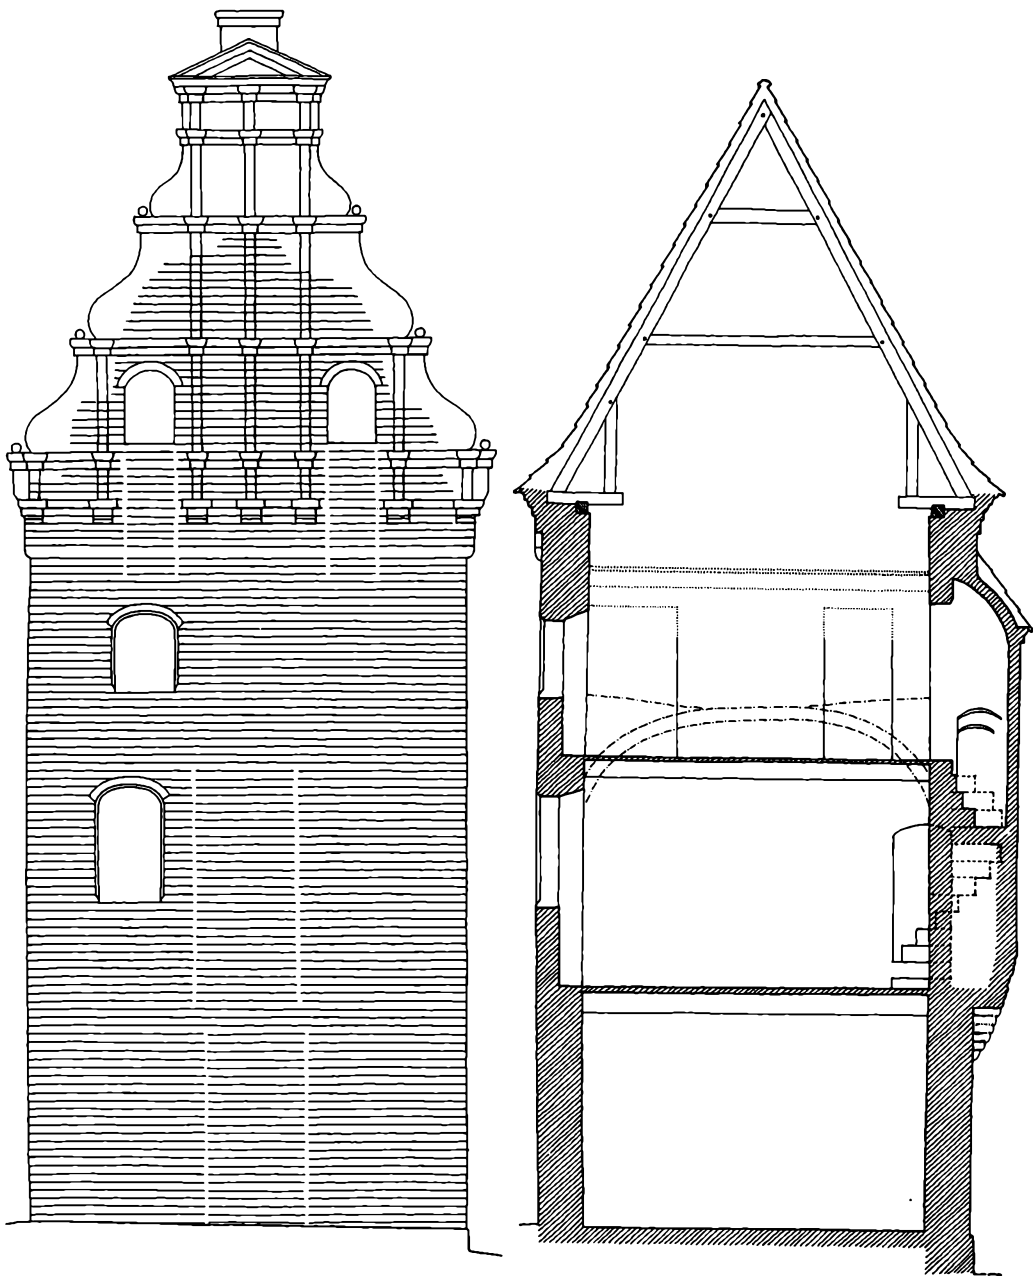
Den østre udbygning (Tårnet). Opmåling 1:100 af tværsnit og gavl (gavlkammen rekonstrueret).

højde krævede, at det øverste tårnkammer måtte nedlægges. (Se tværsnit på side 67). Indbygningen af disse hvælv skulle iøvrigt vise sig at være et noget letsindigt foretagende, idet hvælvtrykket pressede de relativt tynde sidemure ud, hvorved hvælvet revnede og tilsidst truede med at styrte sammen.

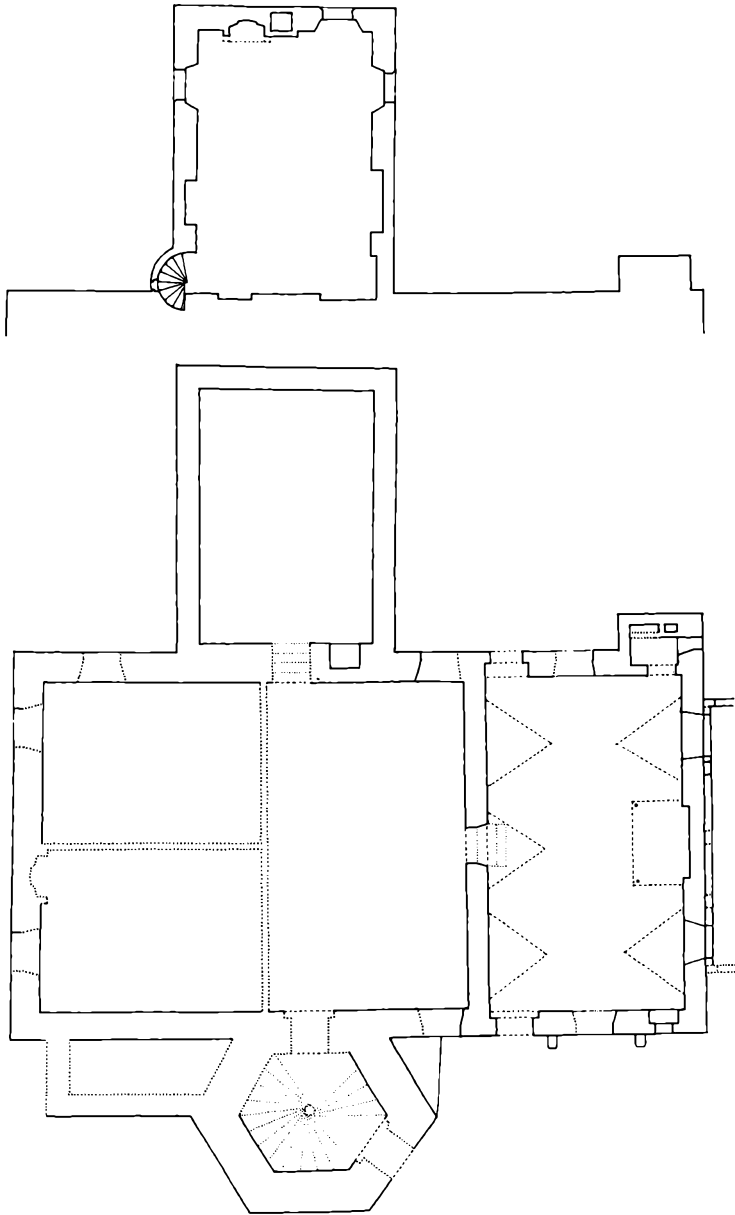
Jørgen Skrams østre hus. Rekonstrueret stueplan i mål 1 : 200. Det endnu eksisterende hvælvede køkken til højre. De prikkede skillerum m.m. usikre. Forøven plan af Tårnets 3. etage.

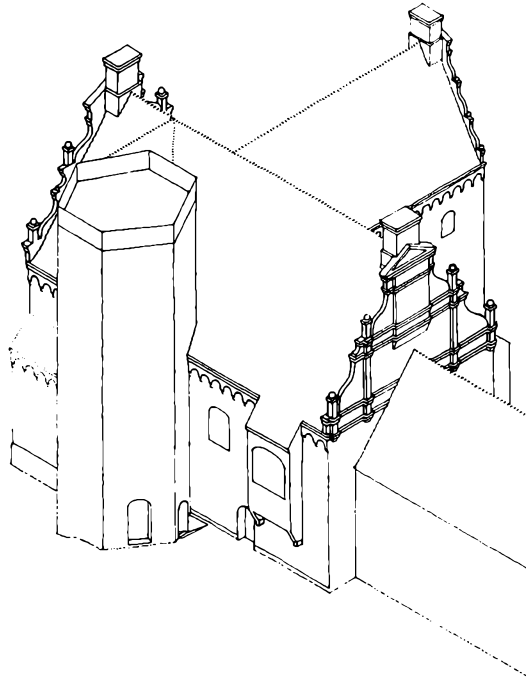
Jørgen Skrams østre hus 1585-90 set fra sydvest.

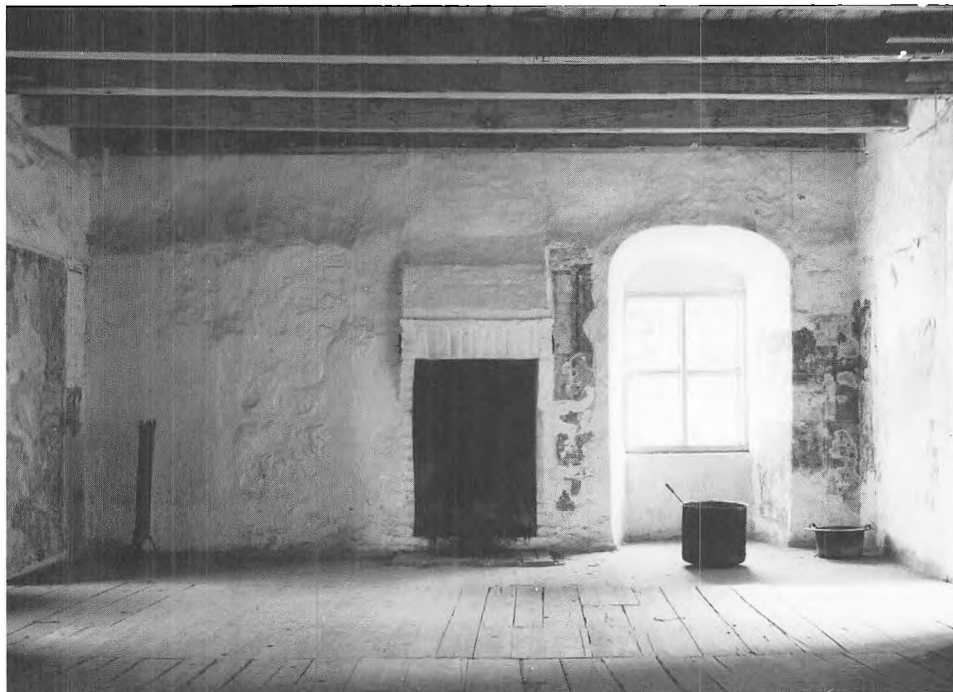
Sønnerhusets overetage som den ser ud i dag. Bemærk den oprindelige kamin, kalkmaleriesterne fra 1560-70 og det kurvehanksbuede vindue fra den sidste ombygning (1585-90?).

I afsnittene om Sønnerhuset er det flere gange antydnet, at denne bygnings overetage havde gennemgået endnu en modernisering, før den gik ind til sin Torneresesøvn. Det var ved denne lejlighed bjælkeloftet blev hævet, og de nuværende store kurvehanksbuede vindueshuller gennembrudt som erstatning for de ældre fladbuede åbninger. Det kunne meget vel tænkes, at det var Jørgen Skram, der havde ladet den tidligere boligetage ombygge for at skaffe sig en mere eller mindre midlertidig sal. At det ikke har været noget helt ringe rum, kan man gøre sig bekendt med den dag i dag, idet overetagen ikke sidenhen har gennemgået væsentlige ændringer. (Se fot. herover).

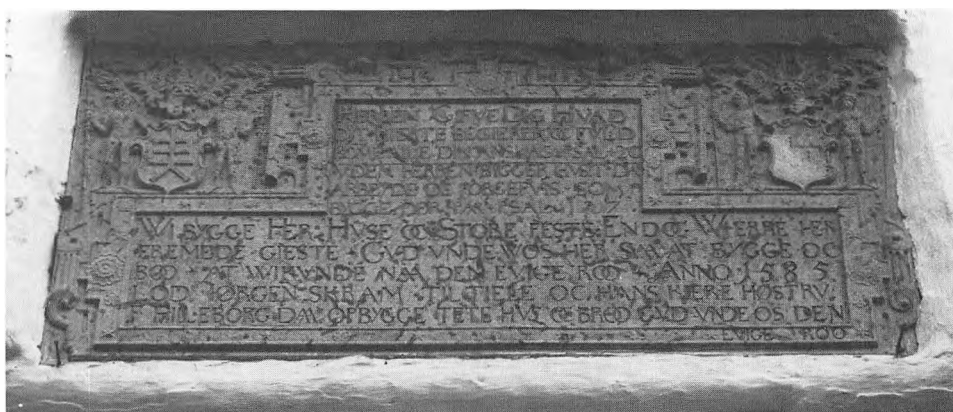
Jørgen Skram og Hilleborg Daa's hustavle fra 1585 over porten på nordfløjens nordside.

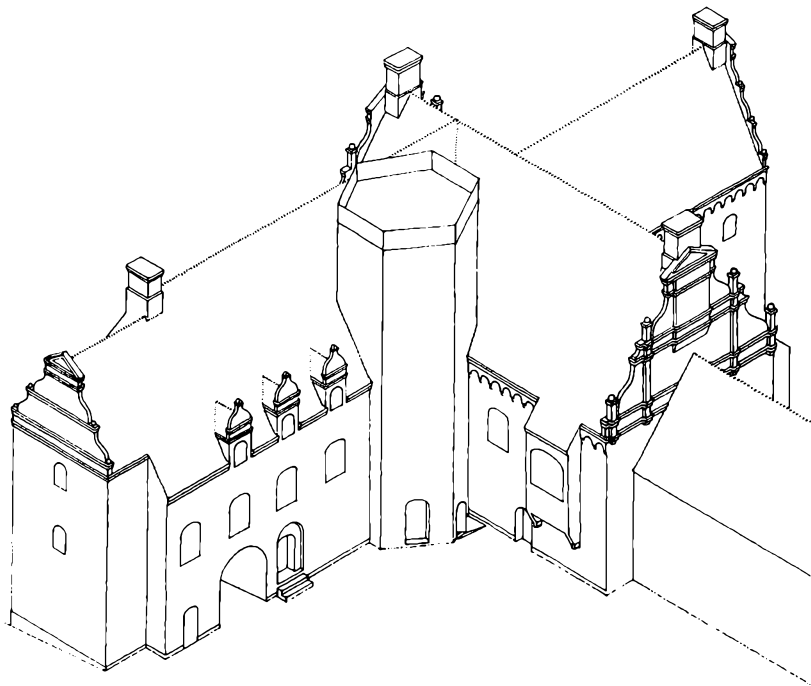
Jørgen Skrams hovedbygning efter fuldførelsen (form. før 1592) set fra sydvest.

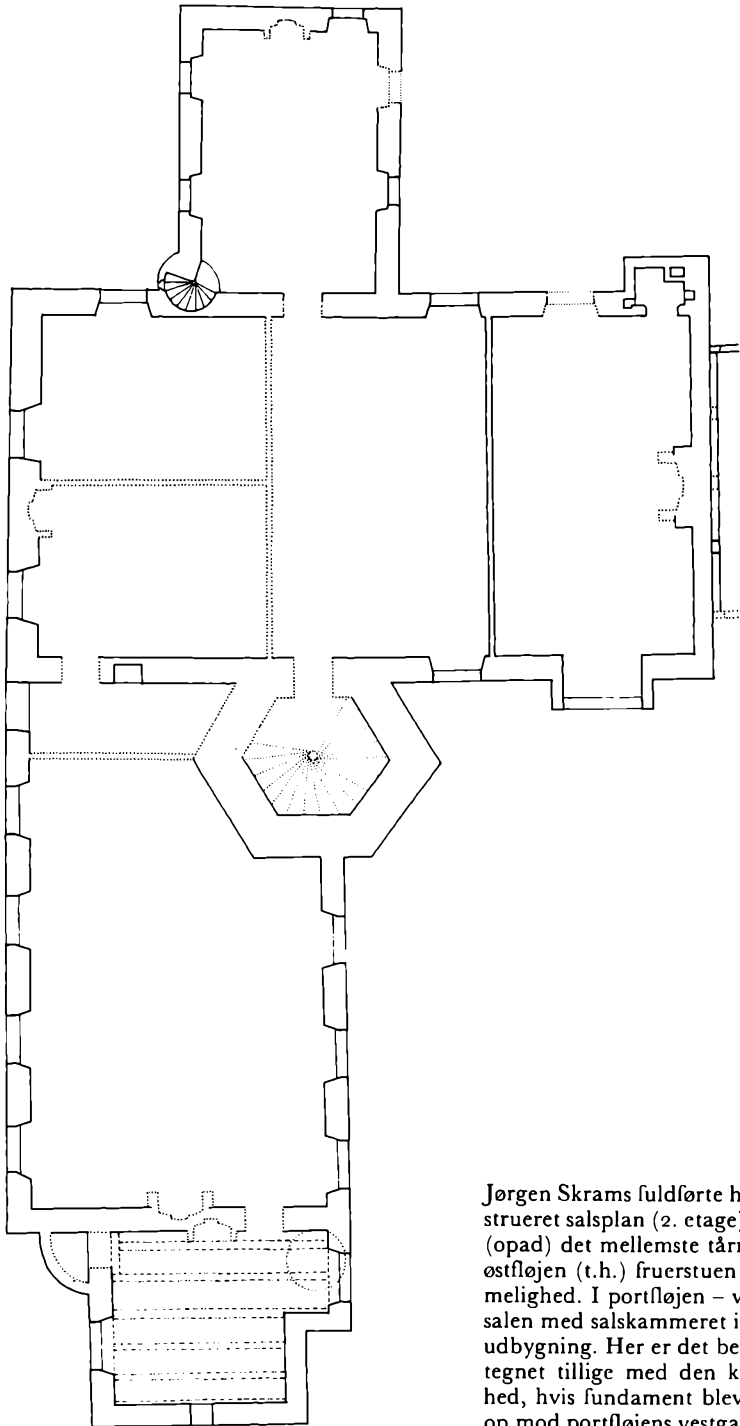
Jørgen Skrams fuldførte hovedbygning. Rekonstrueret salsplan (2. etage). Mål 1:200. Mod øst (opad) det mellemste tårnkammer og sydligst i østfløjen (t.h.) fruerstuen med karnap og hemmelighed. I portfløjen – vest for trappetårnet – salen med salskammeret i den vestre tårnagtige udbygning. Her er det bevarede bjælkeloft indtegnet tillige med den kvartrunde hemmelighed, hvis fundament blev fremgravet i hjørnet op mod portfløjens vestgavl.

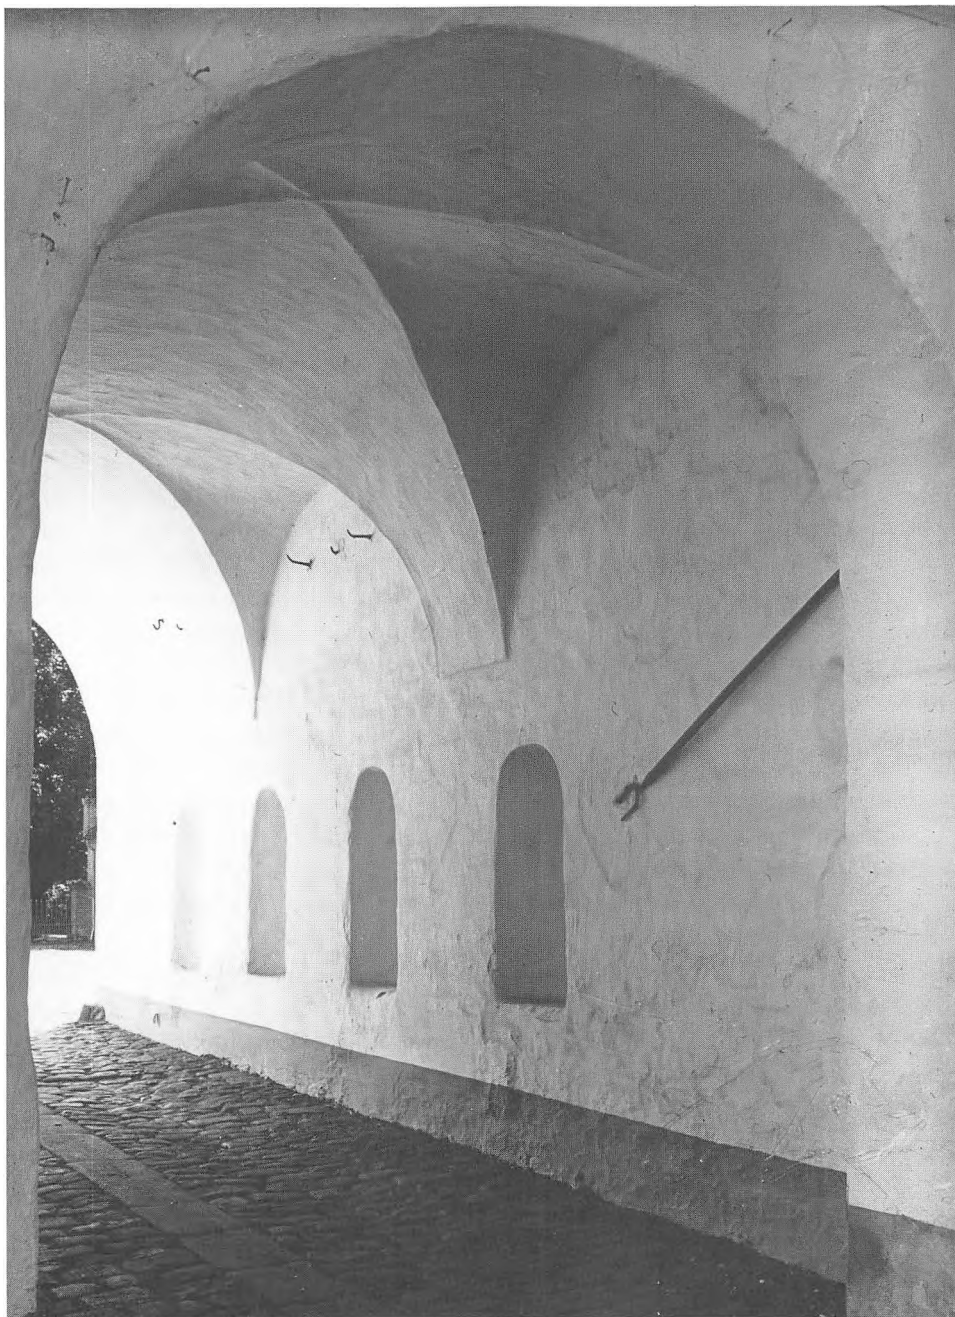
Det hvævede portrum med de små halvcirkulære vægnicher set fra nord (fra staldgården).

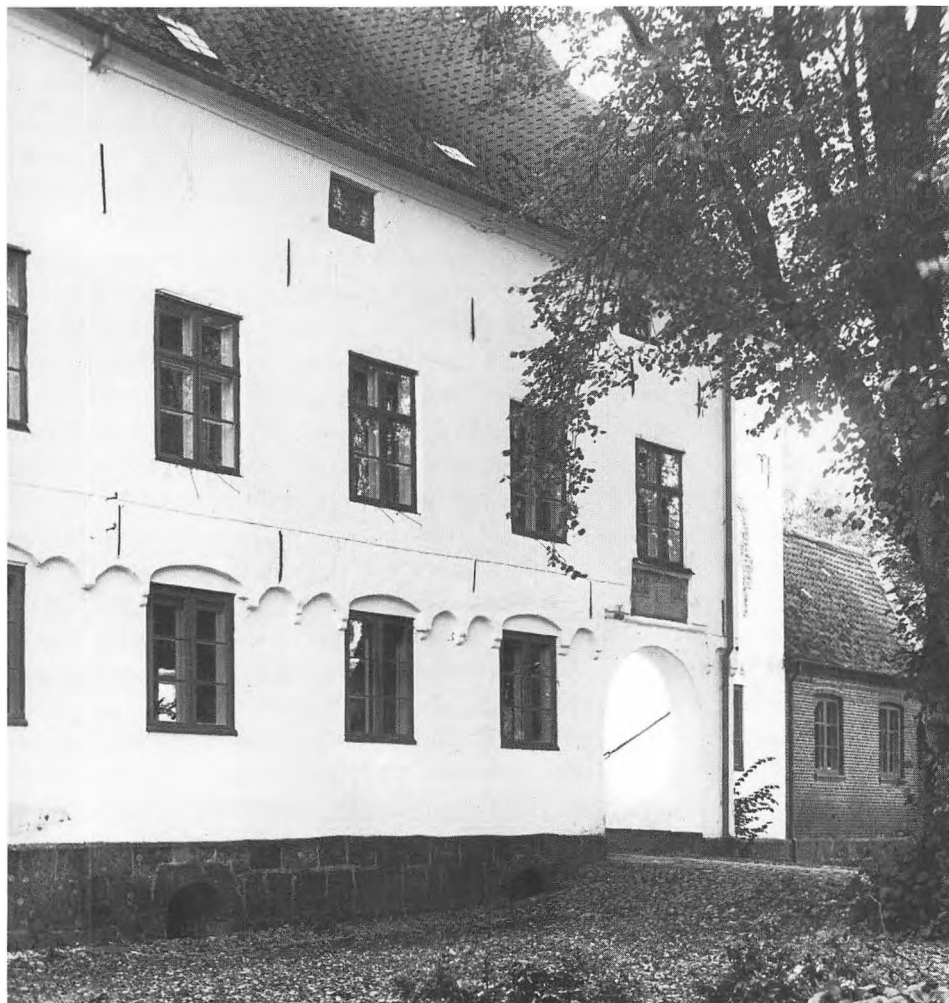
Portfløjen set fra nordøst. Umiddelbart til højre for porten anes den vestre tårnagtige udbygning. Salsetagets vinduer har i det væsentlige bevaret deres oprindelige format, medens stuetagens blev udvidede i forrige århundrede, hvorved de kom til at skære sig op i rundbuefrisen.

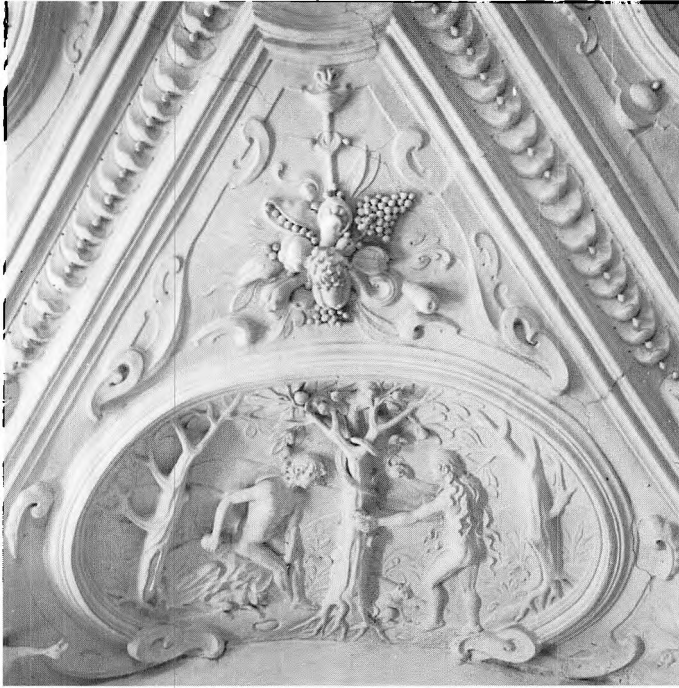
Udsnit af havestuens stukloft med fremstilling af Syndefaldet.

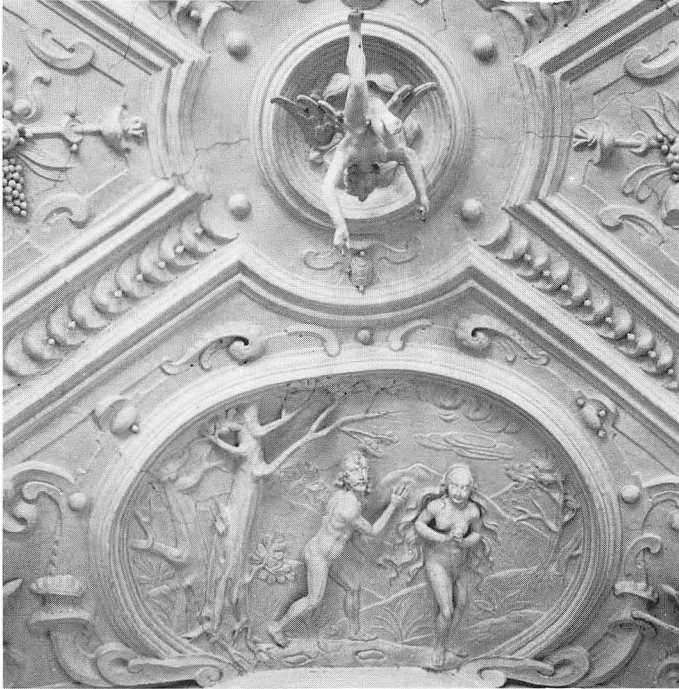
Udsnit af havestuens stukloft med Uddrivelsen af Paradiset.

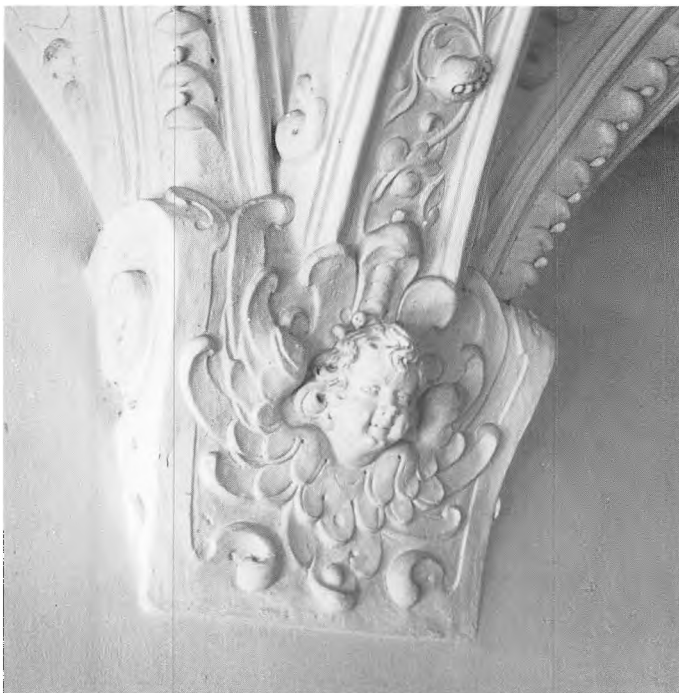
Vægkonsol, hvorfra gjordbue og ribber udgår. Havestuens stukloft.

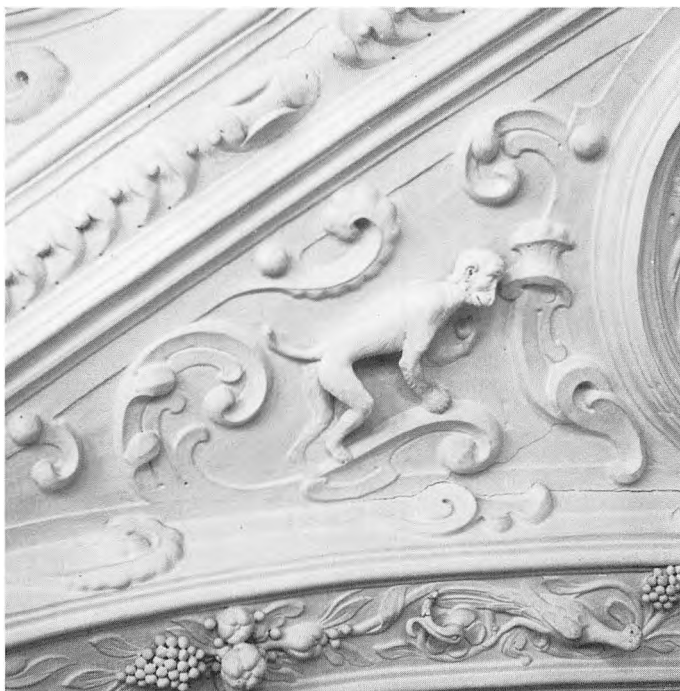
Abekat i bruskarokke ornamenter mellem ribbe og gjordbue.

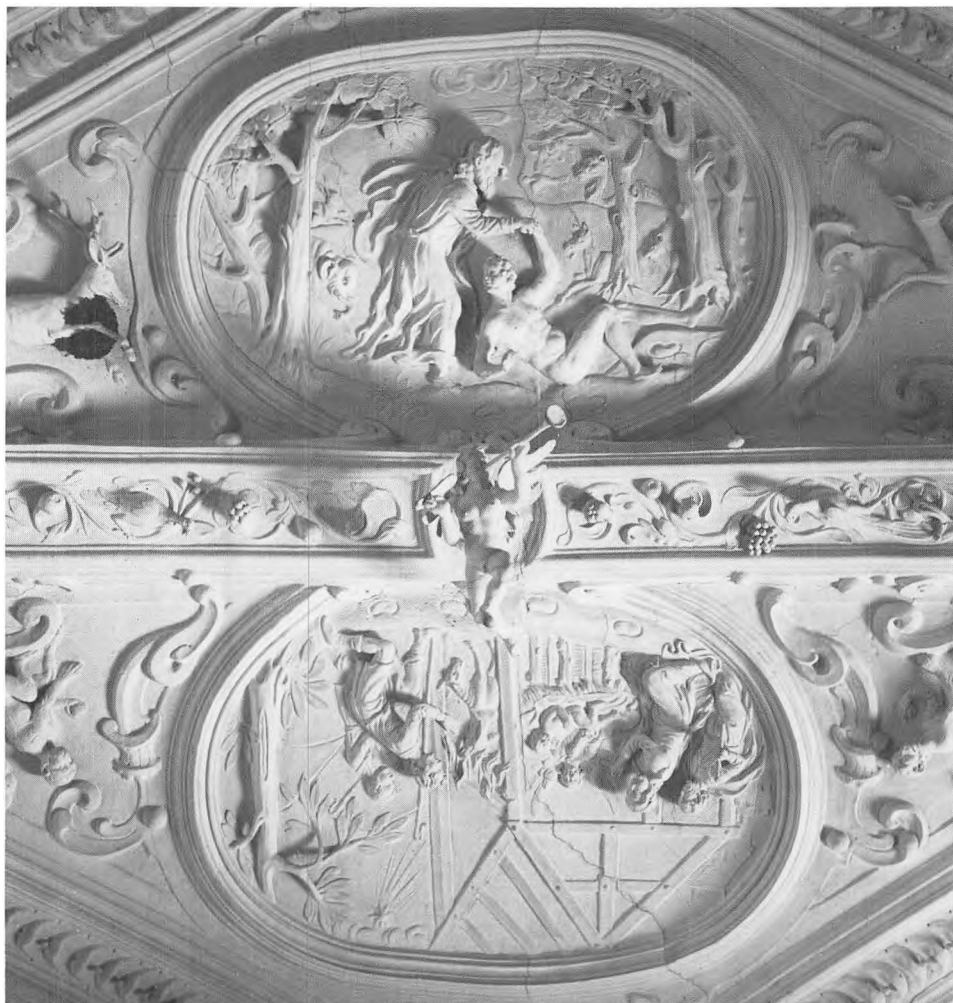
Udsnit af havestuens stukloft med Adams skabelse og Jesu' fødsel henholdsvis vest og øst for gjordbuen, hvorunder der svæver en lille trompeterende englebasse.

Stukkaturen, der er modelleret op direkte på hvælv, følger i sin hoveddisposition hvælvformen med en fremtrædende gjordbue på tværs af rummet og brede krydsende gratbånd, der mødes i en roset i toppen af de to hvælvfag. Gjordbue og gratbånd, der ligesom rosetterne er kantet med kraftige profiler, løber på væggene af på dobbeltsvungne konsoller. Ovale profilrammer med bibelske scener udgør de enkelte hvælvkappers centrale motiv, idet de fire vestre kapper omfatter scener fra det gamle testamente og de fire østre scener fra det ny. Herudover er bånd og hvælvflader udfyldt med frugtranker, skælrækker, kartoucher og forskellige dyr, så som hjorte, aber og fugle. Det er karakteristisk, at ikke blot hovedpersonerne i de bibelske scener med også ornamentale motiver som dyrefigurer og frugtklaser er fremstillet i så godt som fuld korpus, næsten helt frigjorte af hvælvfladen. I de

små musicerende englebasser, der hænger ned fra loftets rosetter, er denne frigjorthed ført ud i sin yderste konsekvens. (Fot. på siderne 82–86).

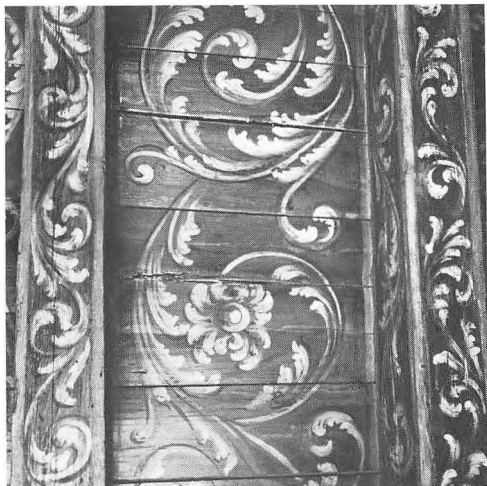
Til venstre udsnit af det dekorerede bjælkeloft i den vestre tårnagtige udbygning mellemste kammer.

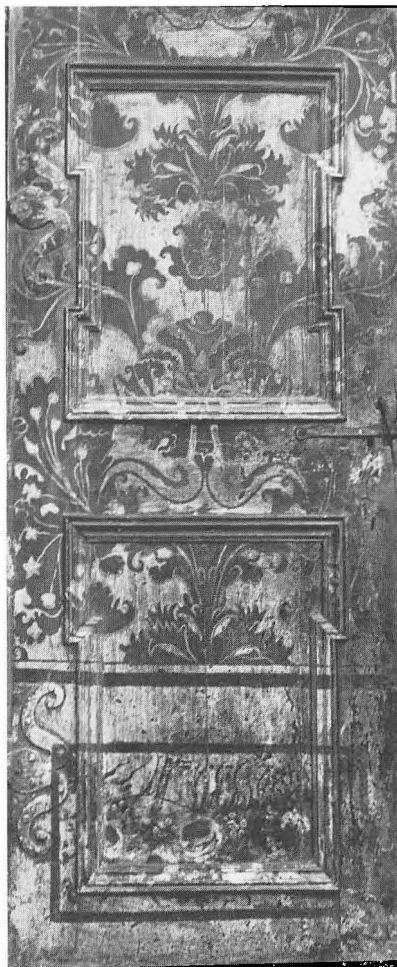
Dør fra tiden omkring 1660–1700 med knækkede profillister langs fyldingskanterne. Bemalingen skal – uden relation til fyldingsinddelingen – illudere et lavt brystpanel og herover et vævet eller trykt tapet.

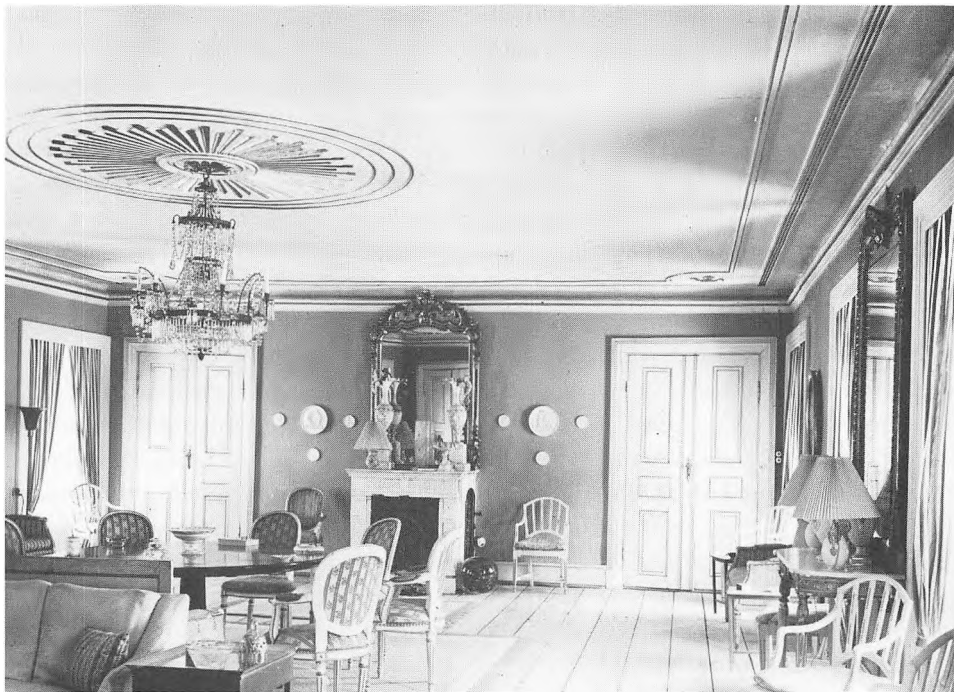
Den klassicistiske sal i portfløjens 2. etage set mod øst. Bemærk dørene og loftets midtroset.

af østfløjens stueetage. I disse rum findes fløjdøre med dobbelte slaglister og to slanke fyldinger over hinanden adskilt af et lavt riflet midterfelt, samt indfatninger med et bredt riflet led langs yderkanterne. Lofterne har store midtrosetter og rigt profilerede lister langs væggene. Såvel profileringen som de øvrige dekorative elementer repræsenterer den midterste del af den klassicistiske stilperiode i dennes provinsielle udformning.

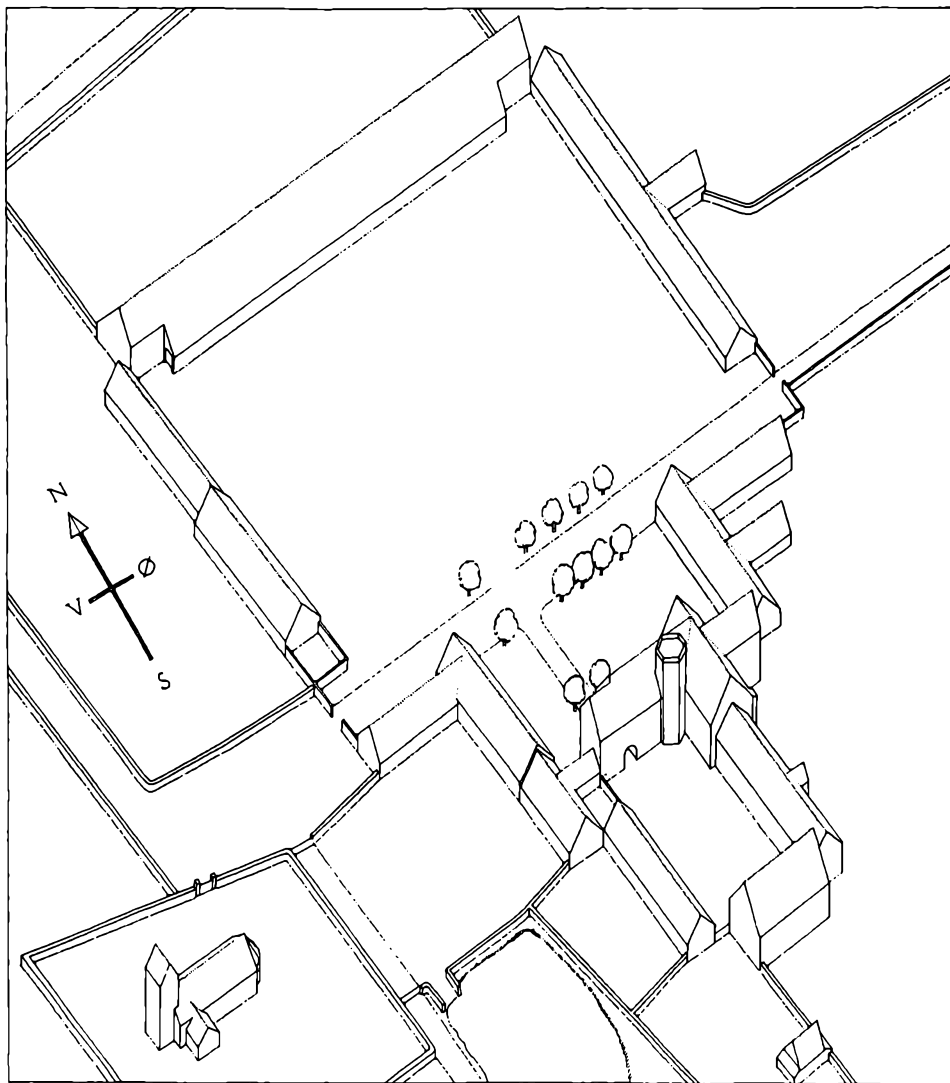
Hele herregårdsanlægget ved tiden omkring 1800. Skråprojektion i mål ca. 1:1500 udarbejdet på grundlag af synsforretningen fra 1768 og matrikelkortet fra 1815 (se næste side). Forneden kirken og gadekæret – de eneste mindelser om den nedlagte landsby. Herover borggården, staldgården og den vældige avlsgård med sin næsten 100 m lange agerumslade. Smeden, der beskrives i 1768, har ligget i diget vest for den vestre port. Også den i synsforretningen omtalte „gamle loftsti” midt i ladegården synes at være forsvundet før 1815.

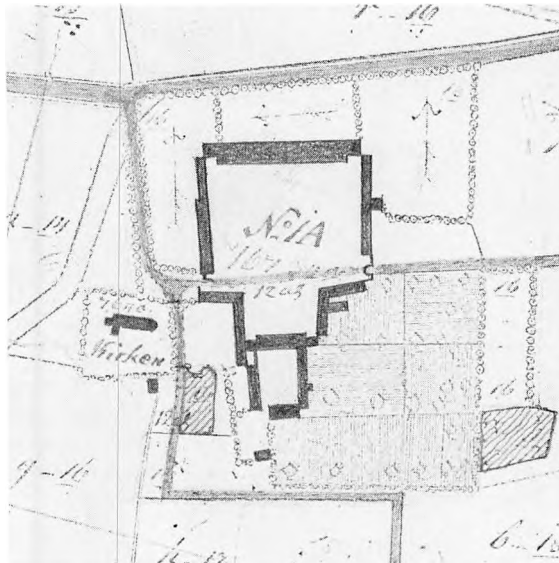
Udsnit af matrikelkort fra 1815 (i Matrikeldir. arkiv) her gengivet i mål ca. 1:4800. Et samtidigt kort findes på Tjele.

Hvorlænge de bygninger, vi har lært at kende gennem synsforretningen fra 1768, blev stående, kunne måske nok efterspores. Men alt må have en ende, og her skal blot nævnes, at såvel staldgård som ladegård at dømme efter matrikelkort fra første halvdel af forrige århundrede ikke synes at have gennemgået væsentlige ændringer i den forløbne tid. Det er derfor ikke usandsynligt, at også de fleste af bygningerne er forblevet nogenlunde uændrede, indtil moderniseringen af staldgården blev påbegyndt efter midten af århundredet og ladegården gik op i luer i 1880-erne. Det avlsgårdsanlæg, der rejstes efter denne brand, og som blev stående så nogenlunde uforandret, indtil det blev ødelagt ved en ny ildsvåde i 1925, adskilte sig i øvrigt i sin hoveddisposition ikke væsentligt fra forgængerne.
