# Liv og Levn

2 - 1988

# BYGGEPLANER

- skitser til museumslokaler

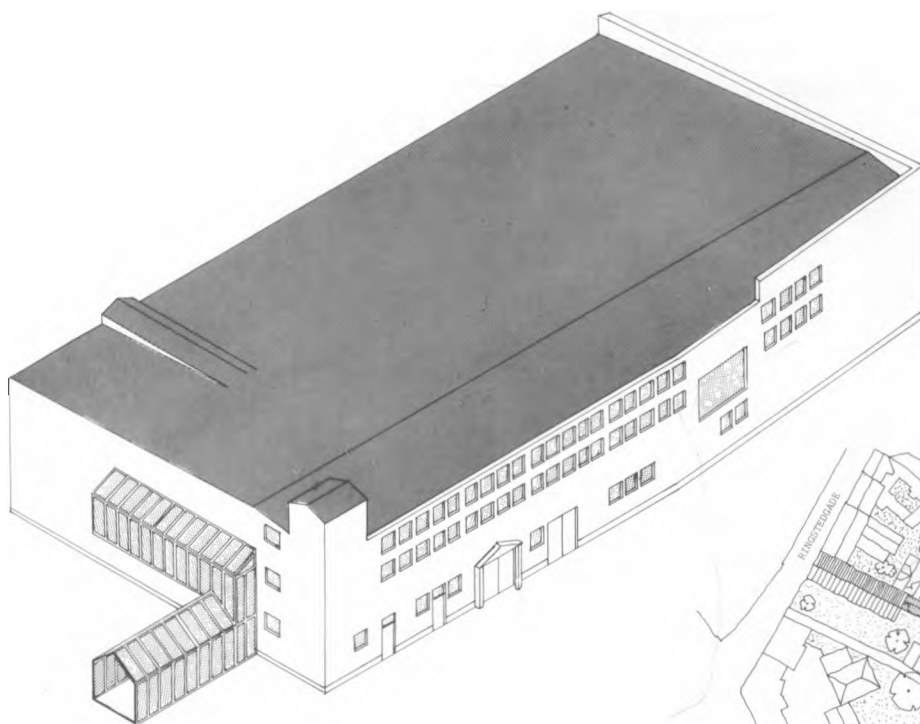
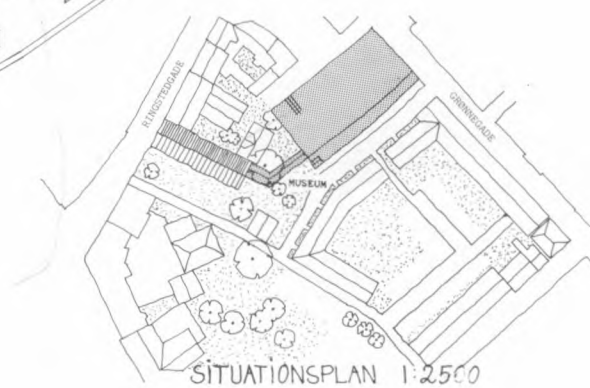
# DET HELE HUS

Ved den ene løsning indrettes museets lokaler i den eksisterende lagerbygning Grønnegade 35, idet en husdybde ud til Grønnegade friholdes til andre formål, f.eks. butikker og lejligheder, adskilt fra museets arealer med brandmure. Denne løsning kalder vi *det hele hus*.

fordel: etapevis indretning af eksisterende hus.

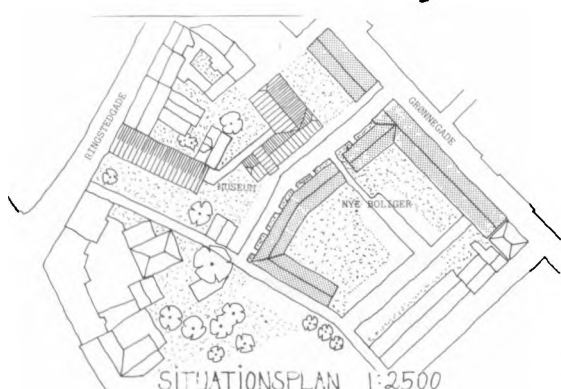
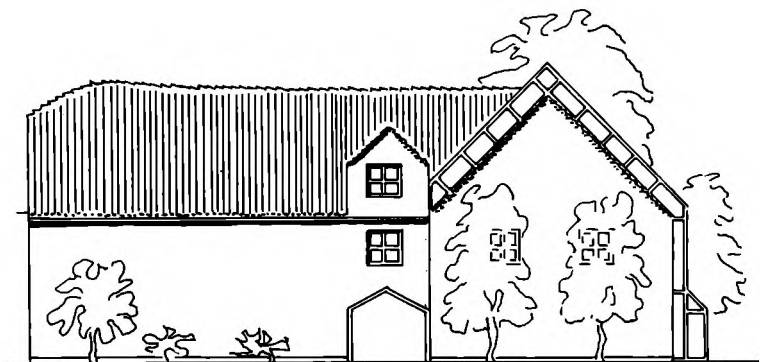
2. SALS PLAN 1:1000

Ved den anden løsning bygges et nyt museumshus med arbejdslokaler og magasiner dér, hvor lagerbygningen står i dag, idet der samtidig skaffes plads til en ny boligblok langs Grønnegade. Det er model *det nye hus*.

- 1 MAGASIN
- 2 VÆRKSTED
- 3 VÅDVÆRKSTED
- 4 ELEKTROLYSE
- 5 KONSERVERING
- 6 KONTOR
- 7 BIBLIOTEK

- 8 ARKIV
- 9 PERSONALE/KANTINE
- 10 PROJEKT
- 11 KOPI/DEPOT
- 12 FOTO
- 13 MØRKEKAMMER
- 14 MØDELOKALE

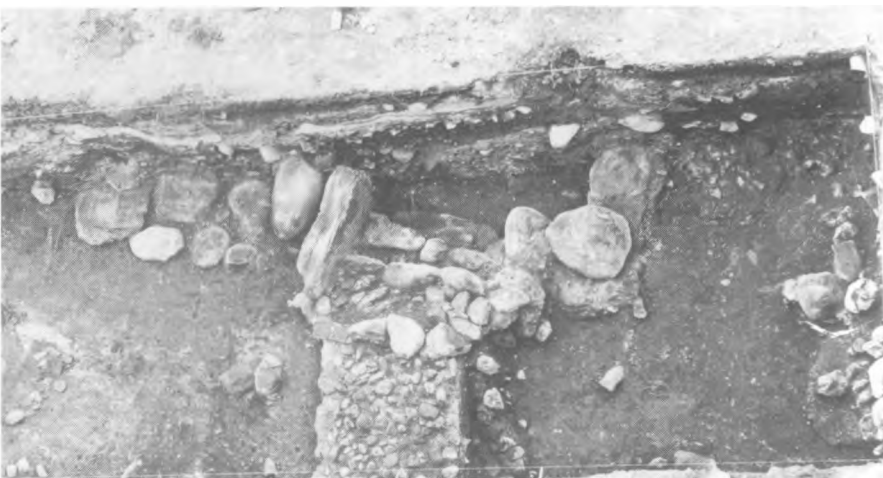
Fig. 1. Oversigtsfoto fra 1981: del af strædet, trappen og nordøsthjørnet af kælderen, vest opad.

I det nordvestlige hjørne af kælderen fører en trappe op til en indgangsbrolægning. Trappen, der er meget velbevaret, består af fire trin. Hvert trin er brolagt med sten, og kanten af hvert trin dannes af større flade sten. Det nederste trin hviler på to store flade sten, hvis niveau nøje svarer til bunden af murene. Kælders gulv må have været i dette niveau, men der er ikke bevaret rester af noget gulv.

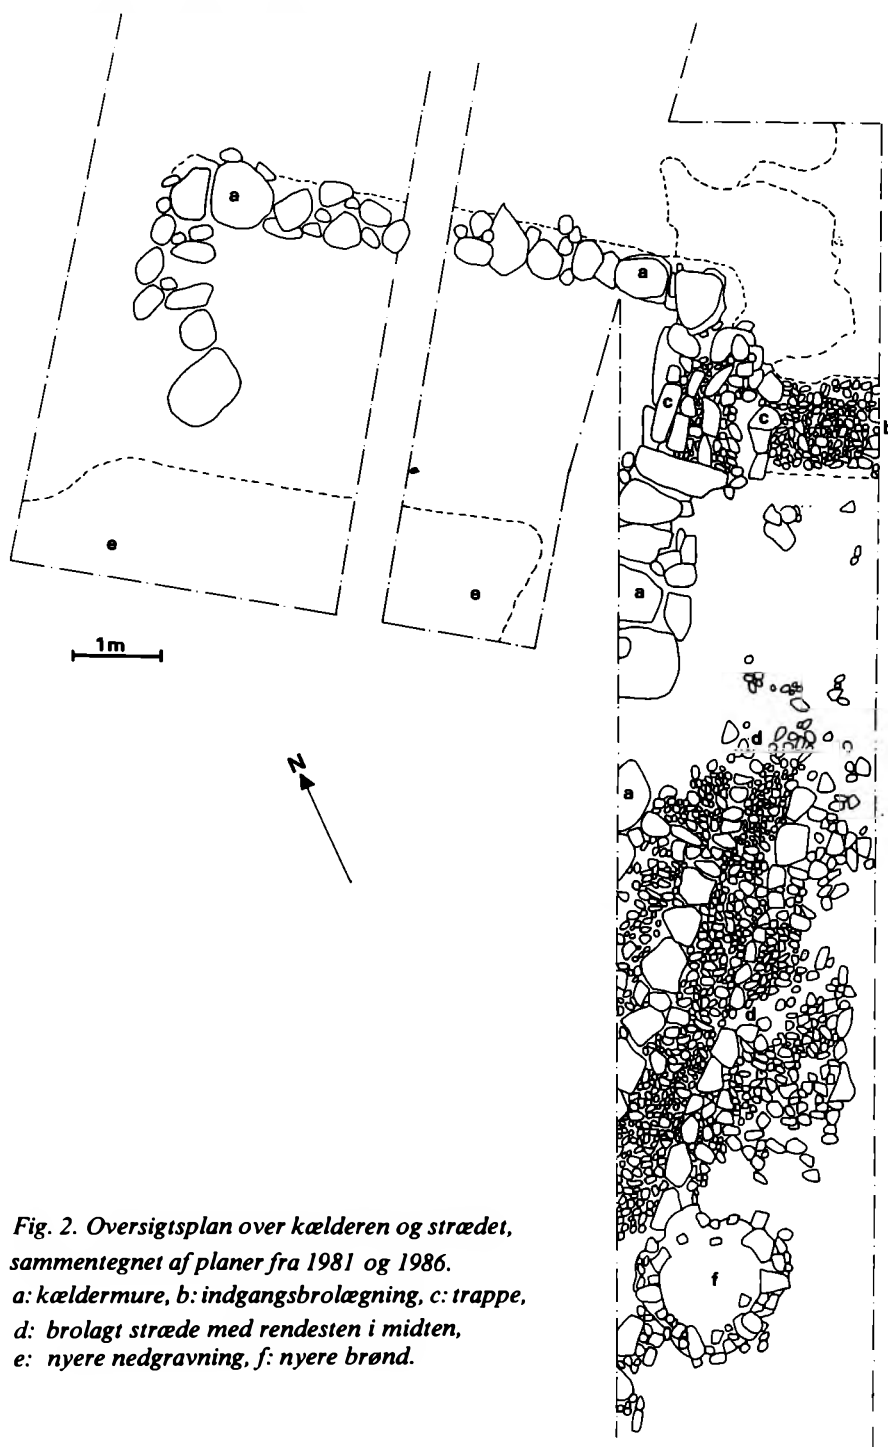
Fig. 2. Oversigtsplan over kælderen og strædet, sammmentegnet af planer fra 1981 og 1986.  
a: kældermure, b: indgangsbro-lægning, c: trappe,  
d: brolagt stræde med rendesten i midten,  
e: nyere nedgravning, f: nyere brønd.

Kælderen er orienteret således, at den bevarede gavlgang ligger ud mod Farvergade. Langsiden støder direkte op til et brolagt stræde, hvoraf store dele blev afdækket ved undersøgelsen i 1981. Kælders indvendige bredde er ca. 5,0 m. Længden kan ikke fastslås med sikkerhed, men den har været mindst 6,5 m. Murene er bevaret i en højde af omkring 1,2 m, og deres bredde er op mod 0,8 m. Hvor de største sten ligger, udgør de hele murens bredde, men andre steder udgør to mindre sten murens fulde bredde. De bevarede mure består af tre noget uregelmæssige skift. Murene er rejst uden brug af mørtel overhovedet, alle sten er lagt i fed gul ler.

Ovenfor trappen fandtes en mindre brolægning, der står i forbindelse med et brolagt stræde. Store rester af dette stræde blev fundet lidt sydligere end selve trappen. Strædet er brolagt med større og mindre sten, og i midten er der

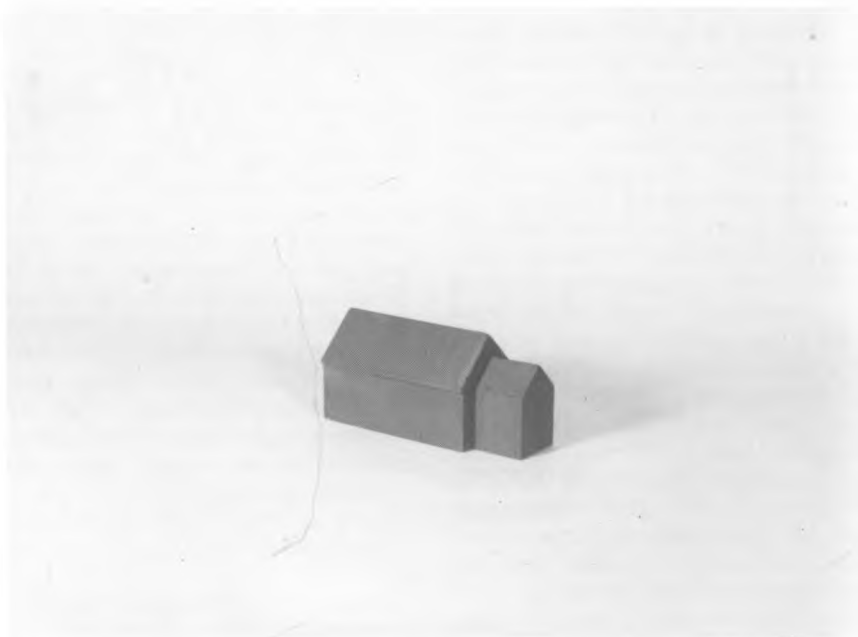
Fig. 1. Den hypotetiske trækirke fra 1000-årene.

- 1 Den ældste udgave af Næstved Sct. Peders Kirke er endnu ikke fundet, og måske er sporene efter den helt ødelagt af senere tiders begravelser i kirkegulvet. Alligevel er det ikke urimeligt at forestille sig, at der også i Næstved har stået en af de efterhånden velkendte trækirker fra 1000-årene, her anskueliggjort som en enkel bygning med kor og skib.

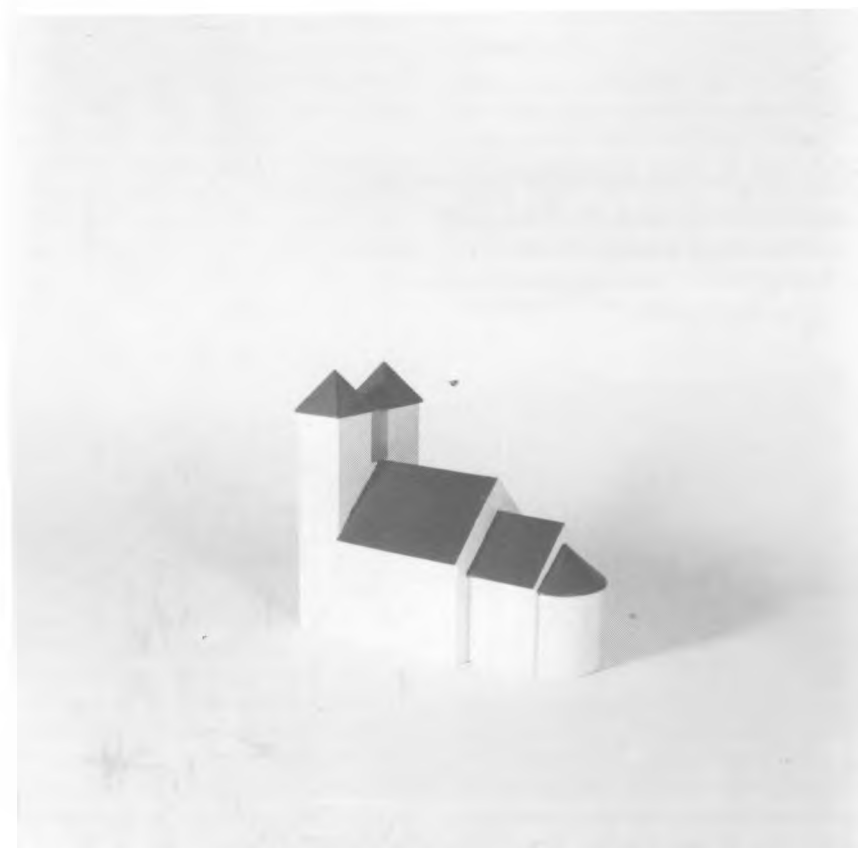
Fig. 2. Den hypotetiske stenkirke i 1135.

- 2 Senest 29. nov. 1135 eksisterede kirken i Næstved i hvert fald - men hvordan så den ud? I Næstved-Kalendariet, lavet på Skovkloster i midten af 1200-årene, findes et billede af Peder Bodilsen, som skænker sin kirke til Sct. Peder. Tegningen er naturligvis ikke noget bevis for, hvordan kirken faktisk så ud i 1135, men alligevel har vi vovet at omsætte den i model. Modellen kan give en idé om Bodilsfamiliens stormandskirke, opstået i et miljø med tætte forbindelser til kongen. Modellen viser den kvaderstensbyggede afløser for trækirken, på sædvanlig vis bygget uden om trækirkens bygningsdele, som først er fjernet, efter at stenkirkens dele har været under tag. På denne måde

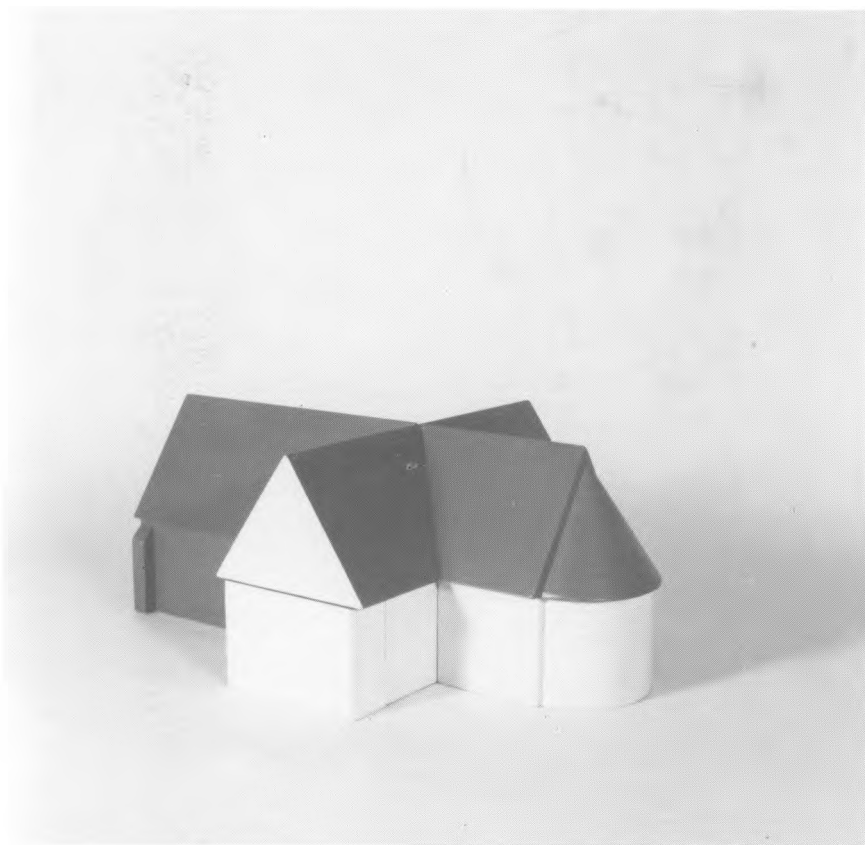
Fig. 3. Den romanske korskirke af kalksten og tegl ca. 1250.

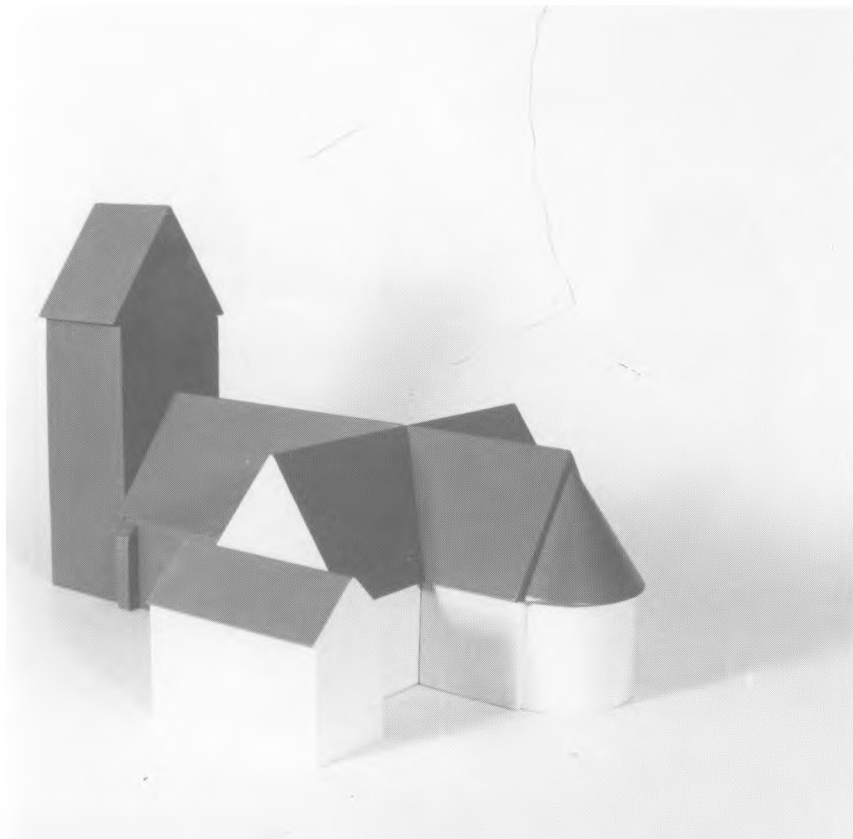
Fig. 4. Kirken med vesttårn og Søndre Vor Frue Kapel ca. 1300.

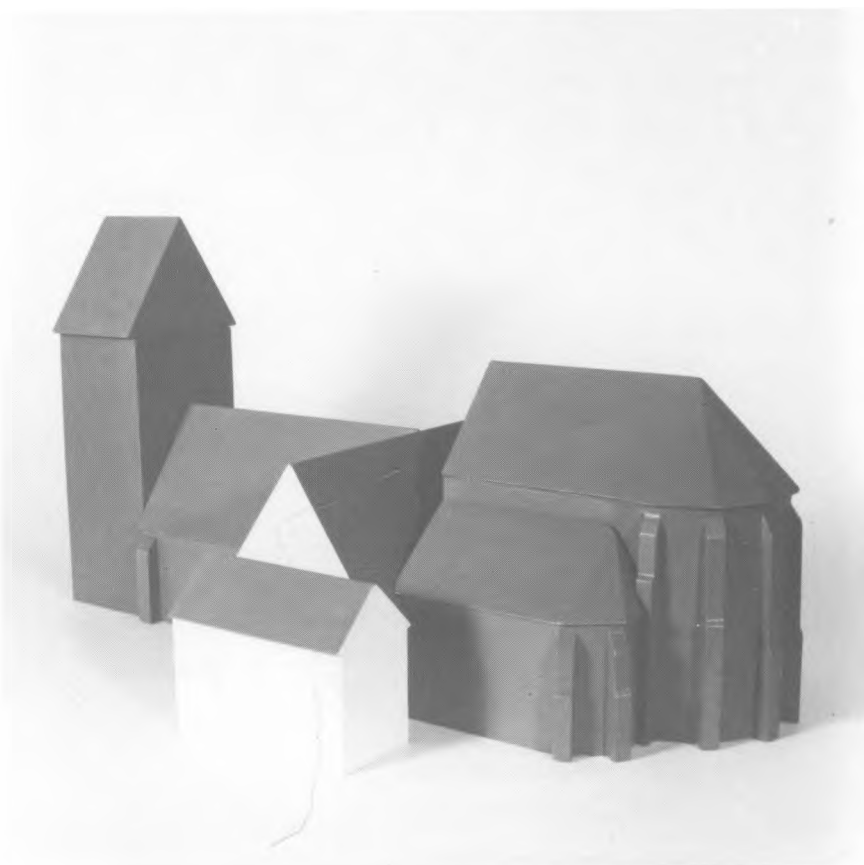
Fig. 5. Det nye, gotiske kor er rejst ca. 1375.

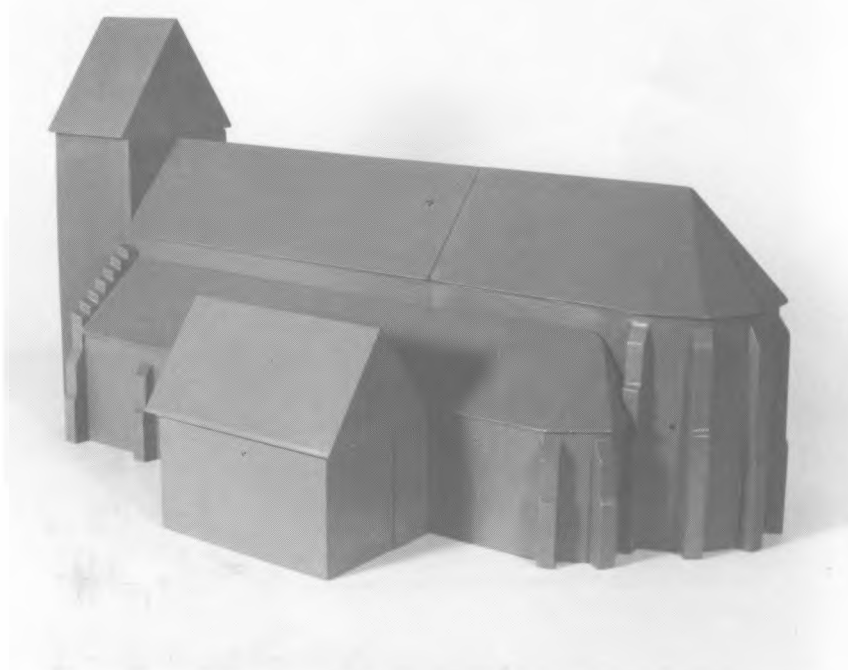
Fig. 6. - og det gotiske skib med sideskibe ca. 1400.

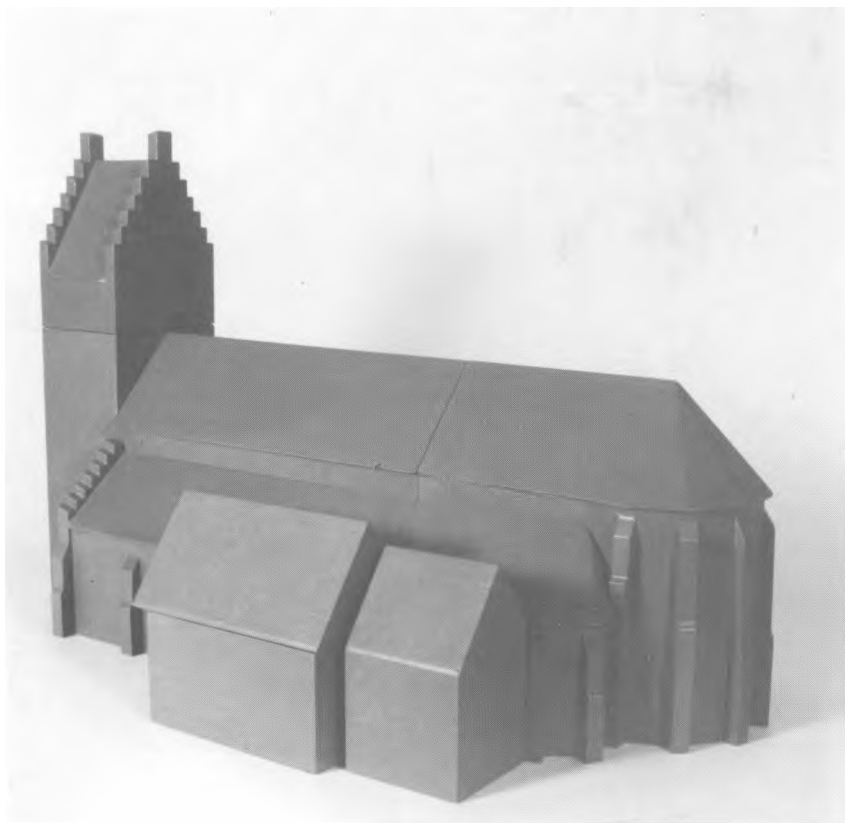
Fig. 7. Tårnet er forhøjet og sakristiet bygget ca. 1500.

Tårnet forhøjedes ca. 1500 med et nyt klokkestokværk med smukke kam-takkede og blændingsrydgede gavle. Her hænger endnu bl.a. Middagsklokken eller Sct. Vit, som netop i år fyldte 500, idet den er støbt 3. juni 1488.

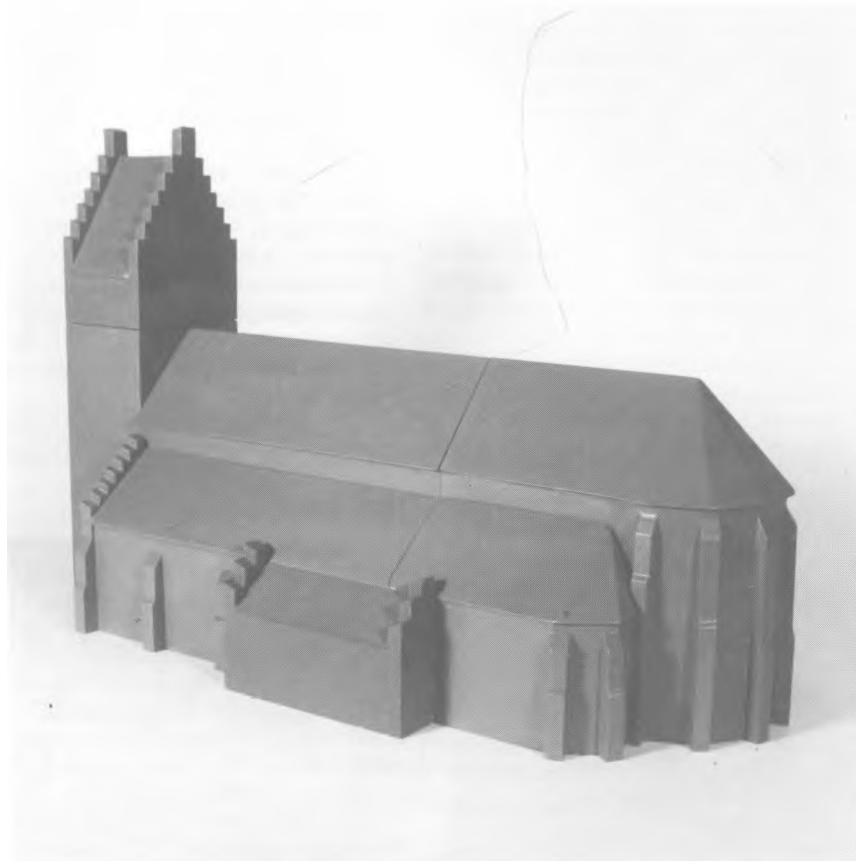
Fig. 8. Kirken efter ca. 1800.

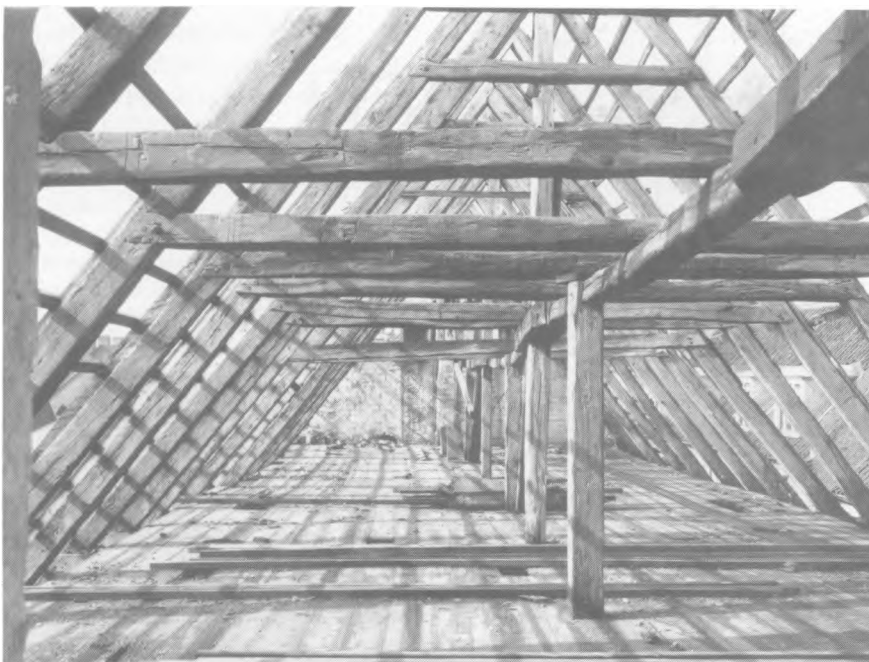
Fig. 2. Kompagnihusets tagværk under restaurering i 1927. Foto: Hugo Matthiesen.

Kompagnihusets opførelse kan på denne måde fastlægges til 1490'erne, sandsynligvis i den første halvdel, og dermed er der rimelig grund til at antage, at det er dette hus, som nævnes i år 1493. □

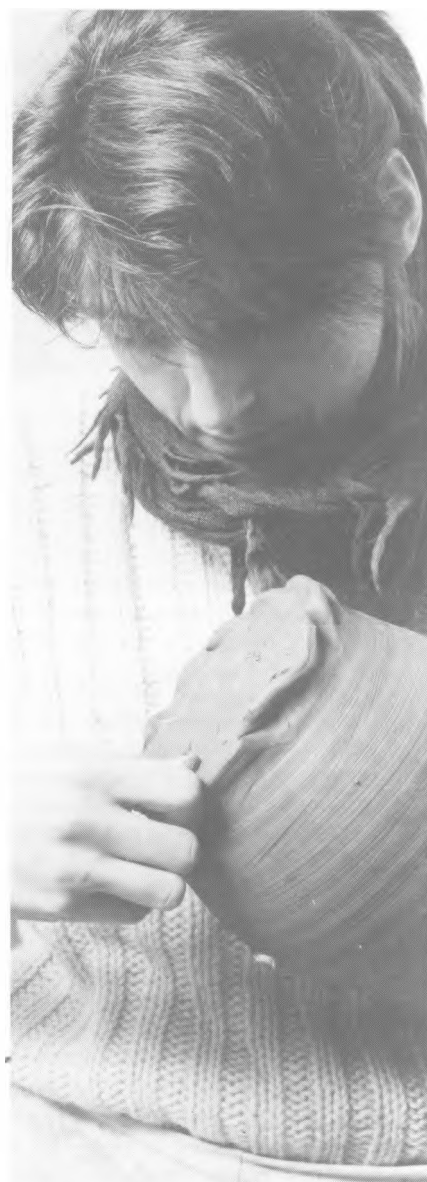
Jeg har dekoreret mine kander ved at påmale blomster, skælbånd og lister med jernoxyd og manganoxyd (eller jeg har blandet oxyderne med lerslikker).

Desuden er mange af kanderne dekoreret med tynde lerpølser fastklemt som lodrette lister og lerkugler som er fæstet til kandens overflade ved hjælp af lerstempel udformet som hindbærknop eller stjerneknop.

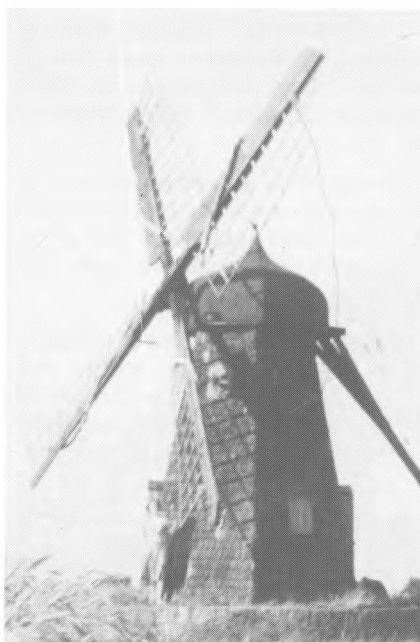
Fig. 1. Ladby Andelsmølle i 1951. Foto: Poul E. Mortensen.

I foråret 1898 startede man på grunden og selve fundamentet. Den cirkelrunde grund blev bygget af kampesten i skellet mellem matr. nr. 28 og matr. nr. 21a, hvor møllen lå godt placeret. Grunden blev godt 1 meter høj og der oven på støbte man forankringsjernene, hvor egetræsremmen blev påspændt. I løbet af sommeren begyndte skelettet til møllen at tage form. Uden på skelettet blev der påsømmet profilbrædder, dels for at stive møllen af og dels for at give et solidt underlag for yderbeklædningen, der bestod af ca. 4000 træspåner.

Sidst på efteråret kom det store øjeblik, da den løgformede møllehat med aksel og tandhjul blev hejst op på plads. Tandhjulene var moderne helstøbte jernhjul, der gik i bronzelejer med fedtkopsmøring. Møllestenene blev hejst op på kværnloftet og monteret.

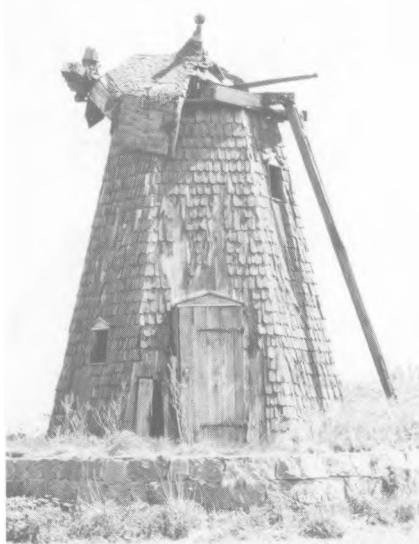
Fig. 3. Ladby Andelsmølle i 1987 med hatten på sned.

Der blev indkaldt til stiftende generalforsamling i oktober 1987 i Ladby. Forinden havde Bonnesen taget møllehatten ned, og her havde vi den store glæde, at selve mølleværket med tandhjul og aksler var nogenlunde intakt. Det eneste af maskineriet, der havde lidt skade af vejr og vind, var møllestenene, der desværre var frostsprængte.

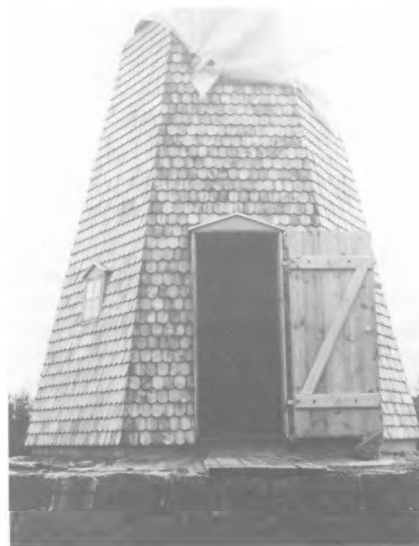
Fig. 4. Ladby Andelsmølle i 1988 under restaurering.

Der var så stor opbakning i lokalbefolkningen, at der blev arbejdet næsten hver week-end under Frede Bonnesens store erfaring, og vi blev hurtigt enige om, at vi ikke ville stoppe, før møllen igen kunne grutte korn.
